# Formular de evaluare a condițiilor de accesibilitate a clădirilor publice

| Categorii | Indicatori | Date colectate |
|---|---|---|
| Localitate, raion: | Tanatari (Causeni) | |
| Instituția: | BESV-10/42 (Căminul Cultural) | |

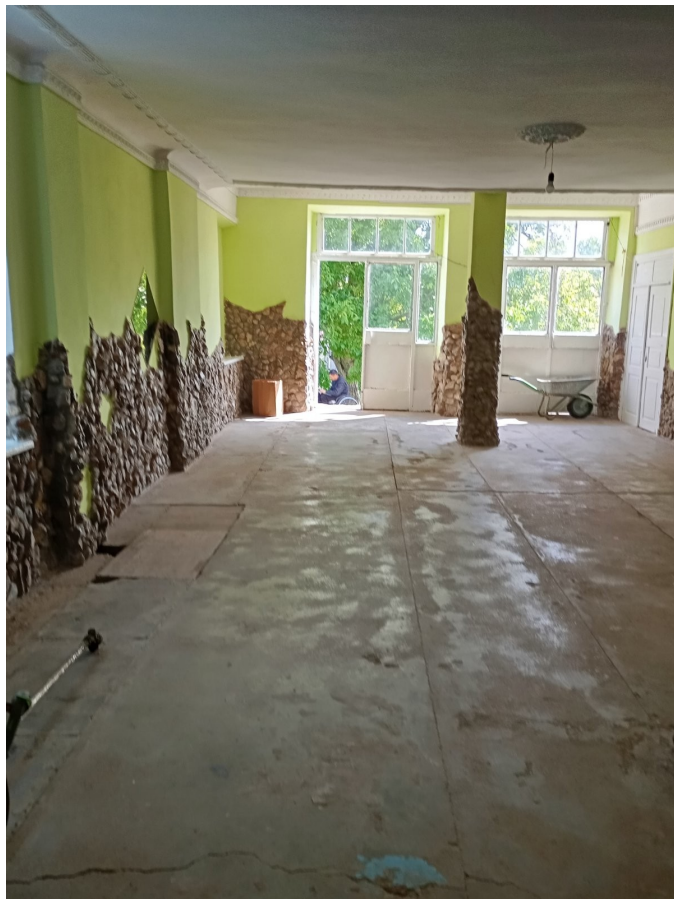
## **Galerie - Coridoare**

| Pardoseala/podeaua în coridor este suprafață accesibilă: | Nu |
| Bariere/obstacole: | Da , sunt piloni |
| Culori contrastante (este o diferență de culoare contrastantă (culori închise / culori deschise) între perete și podea): | Nu |
| Iluminare bună (lumină de zi și lumină artificială) pe hol și pe culoarele principale: | Nu |

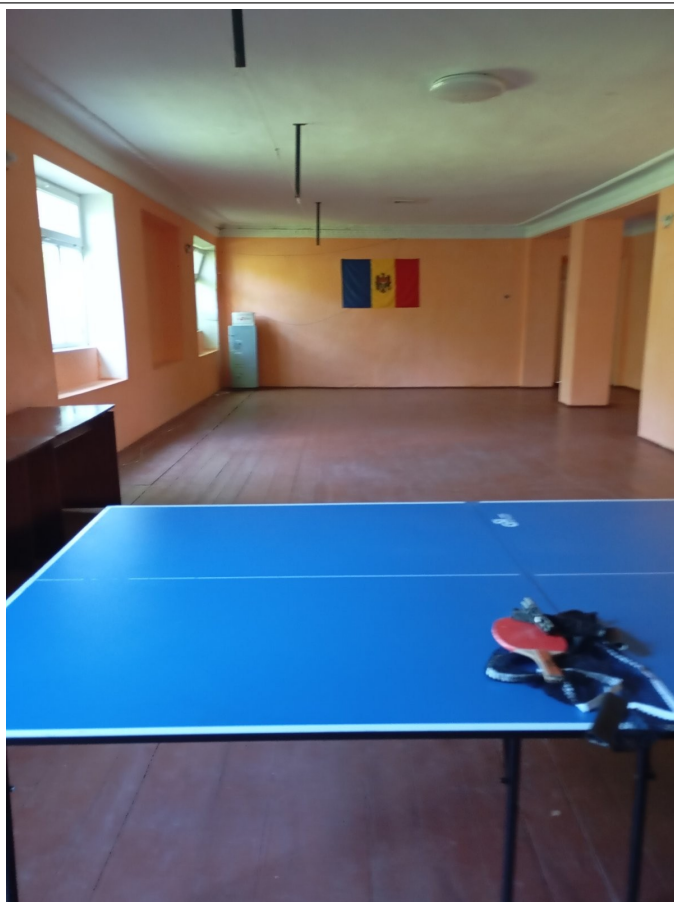
## **Galerie - Sala de prestare a serviciului**

| Categorii | Indicatori | Date colectate |
|---|---|---|
| | Bariere/obstacole: | Da . De tipul: piloni |
| | Spațiul interior este suficient iluminat: | Nu |
| | Culori contrastante pentru sală: | Nu<br>Standard: este o diferență de culoare contrastantă (culori închise / culori deschise) între perete și podea |
