# Formular de evaluare a condițiilor de accesibilitate a clădirilor publice

| Categorii | Indicatori | Date colectate |
|---|---|---|
| Localitate, raion: | Hagimus (Causeni) | |
| Instituția: | BESV-37/15 (Gimnaziul Ioan Vodă) | |

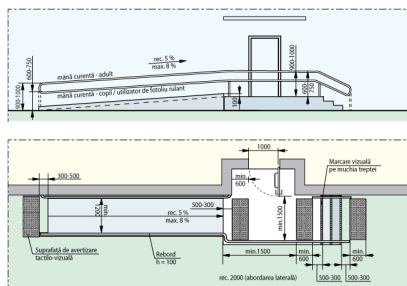
Fig. V.32.b Rampă de acces paralelă cu intrare în clădire

| Există rampă de acces: | Nu |
