# Formular de evaluare a condițiilor de accesibilitate a clădirilor publice

| Categorii | Indicatori | Date colectate |
|---|---|---|
| Localitate, raion: | Podgoreni (Orhei) | |
| Instituția: | BESV-25/59(Primaria) | |

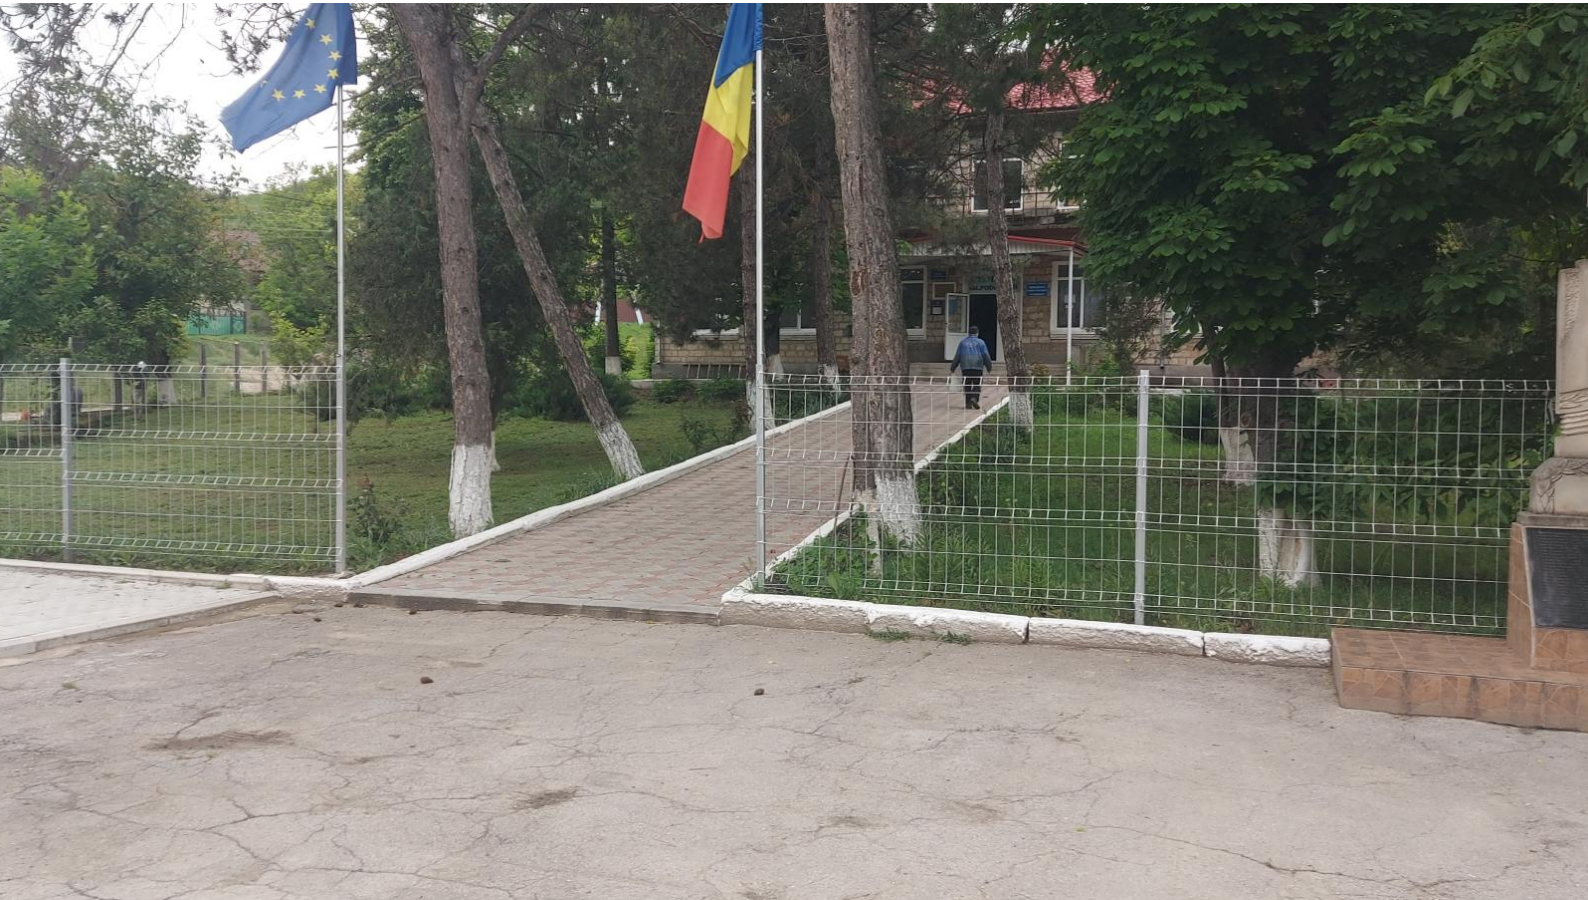
Galerie - Căi de acces către clădire

| Tip înveliș: | Pământ tasat |
| Drumurile/Căile de acces sunt: | Cu fisuri / gropi |
| Nivel: | Înclinat în urcuș |
