# Formular de evaluare a condițiilor de accesibilitate a clădirilor publice

| Categorii | Indicatori | Date colectate |
|---|---|---|
| Localitate, raion: | Chircaiesti (Causeni) | |
| Instituția: | BESV-10/15 (Casa de Cultură) | |

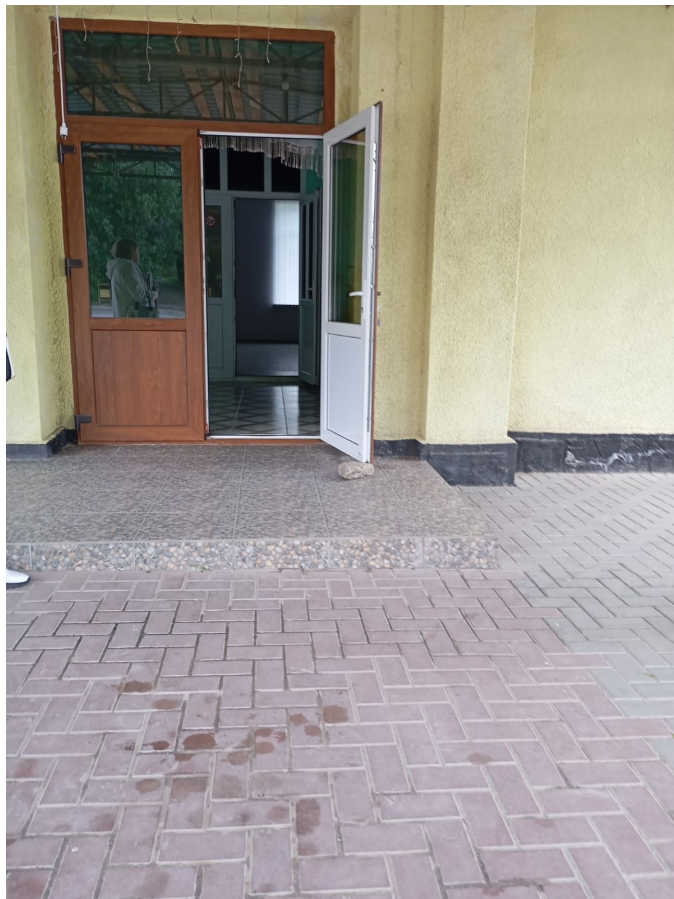
## Galerie - Intrare în clădire

| La intrare sunt trepte: | Da, 1 trepte , Înălțime totală a treptelor/scărilor (cm)16 cm |
| Dacă există trepte, sunt semnalate treptele cu elemente contrastante și/sau tactile: | Nu<br>Standard: prima și ultima treaptă trebuie semnalate în culori contrastante |

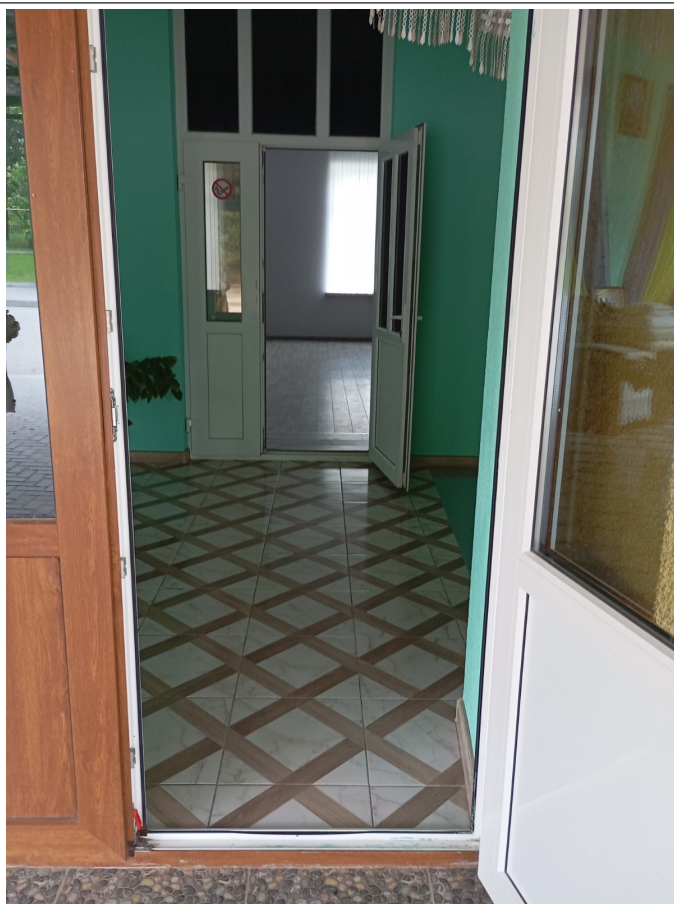
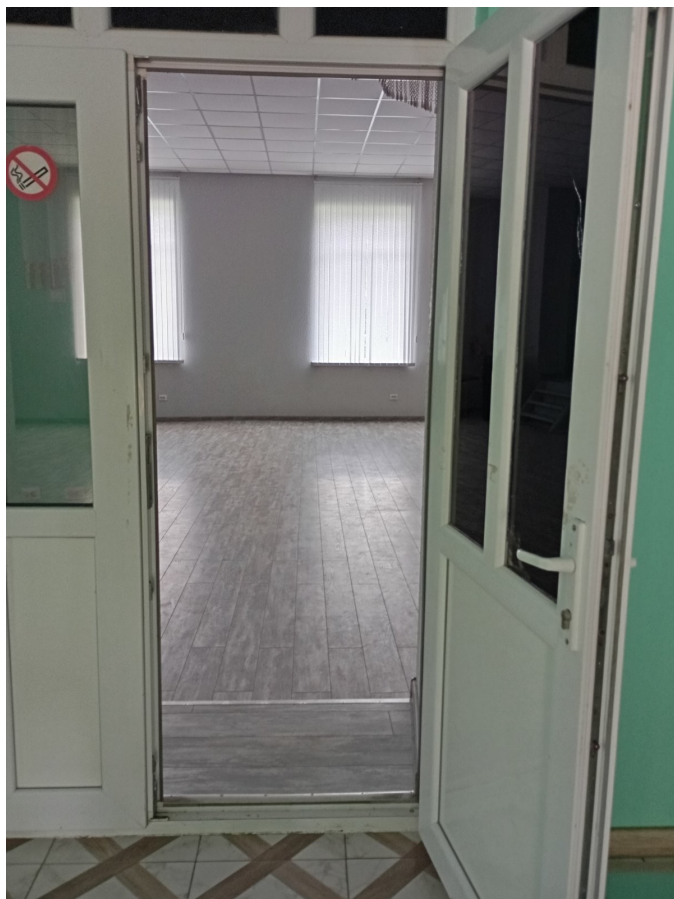
## Galerie - Uși

| Categorii | Indicatori | Date colectate |
|---|---|---|
| | Dimensiuni ușă de intrare: | Dublă: 80 cm + 80 cm<br><b>Standard: lumina ușii duble trebuie să fie de minim 90 cm</b><br>Ușa mică din cea dublă este blocată |
| | Prag ușă de intrare: | Un prag cu înălțimea: 4 cm<br><b>Standard: pragul trebuie să fie de maxim 2 cm</b> |
| | Ușile de la intrare și din interiorul clădirii sunt dotate/marcate corespunzător cu semne contrastante: | Nu<br><b>Standard: este o diferență de culoare contrastantă (culori închise / culori deschise) între perete și podea</b> |

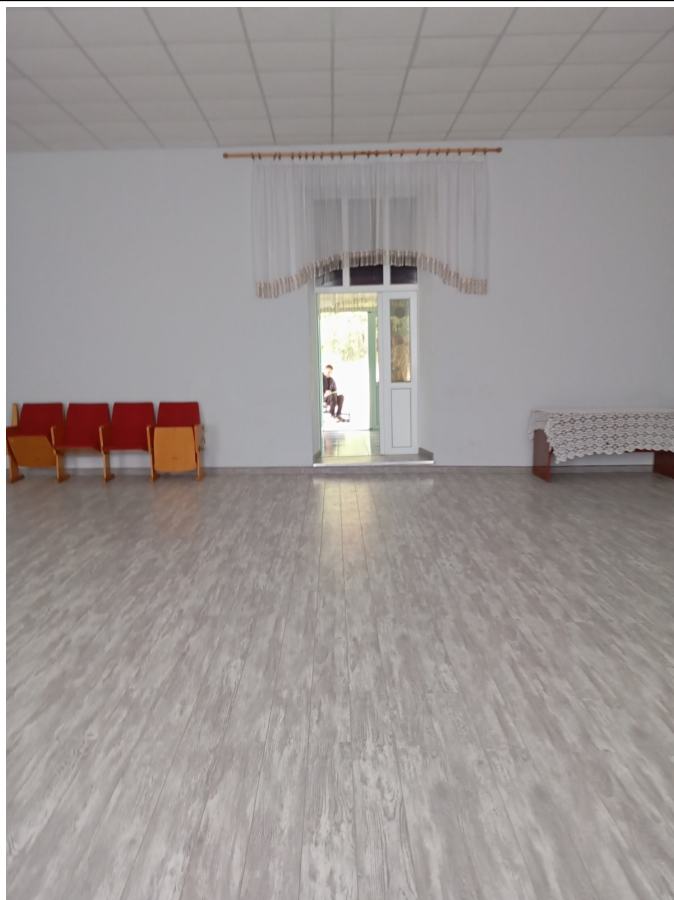
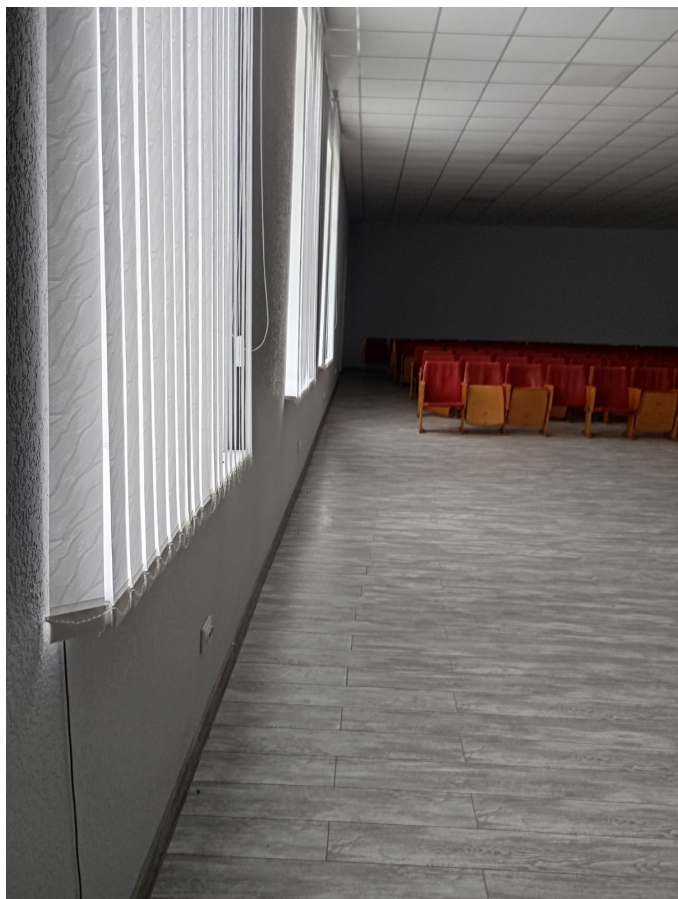
**Galerie - Sala de prestare a serviciului**

| În sală este spațiu de manevră pentru un scaun rulant cu diagonala minimă de 140 cm: | Da |

| Categorii | Indicatori | Date colectate |
|---|---|---|
| | Culori contrastante pentru sală: | Da<br>Standard: este o diferență de culoare contrastantă (culori închise / culori deschise) între perete și podea |
