# Formular de evaluare a condițiilor de accesibilitate a clădirilor publice

Data: 30-05-2025

Echipa de evaluare: Ruducan Vadim, monitor de accesibilitate

| Categorii | Indicatori | Date colectate |
|---|---|---|
| Instituția: | BESV-25/62(Caminul Cultural) | |

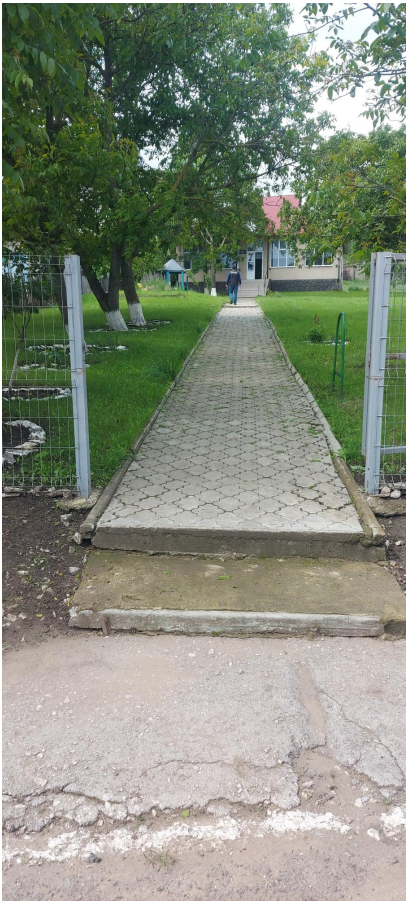
Galerie - Căi de acces către clădire

| Tip înveliș: | Pământ tasat |
| Drumurile/Căile de acces sunt: | Deteriorate |
| Borduri: | Da, 1 borduri , înălțimea:9 cm |

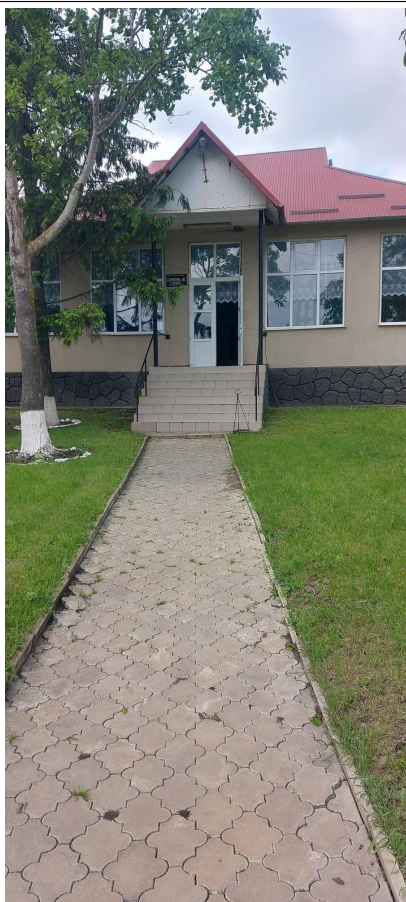
## **Galerie - Intrare în clădire**

| Intrarea în clădire este la nivelul solului: | Nu |
| La intrare sunt trepte: | Da, 8 trepte , Înălțime totală a treptelor/scărilor (cm)160 cm |
| Dacă există trepte, sunt semnalate treptele cu elemente contrastante și/sau tactile: | Nu<br>Standard: prima și ultima treaptă trebuie semnalate în culori contrastante |
| Există rampă de acces: | Nu |

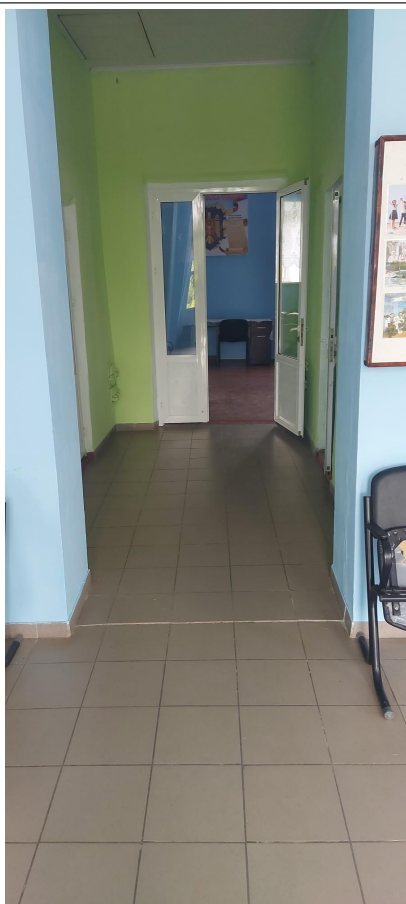
## **Galerie - Coridoare**

| Coridoare: | Da |
| Lățimea coridorului (în cel mai îngust loc) este peste 150 cm? | Da |
| Pardoseala/podeaua în coridor este suprafață accesibilă: | Da |
