# Formular de evaluare a condițiilor de accesibilitate a clădirilor publice

| Categorii | Indicatori | Date colectate |
|---|---|---|
| Instituția: | BESV-14/39 primaria | |
| Tipul instituției: | Administrație publică locală | |

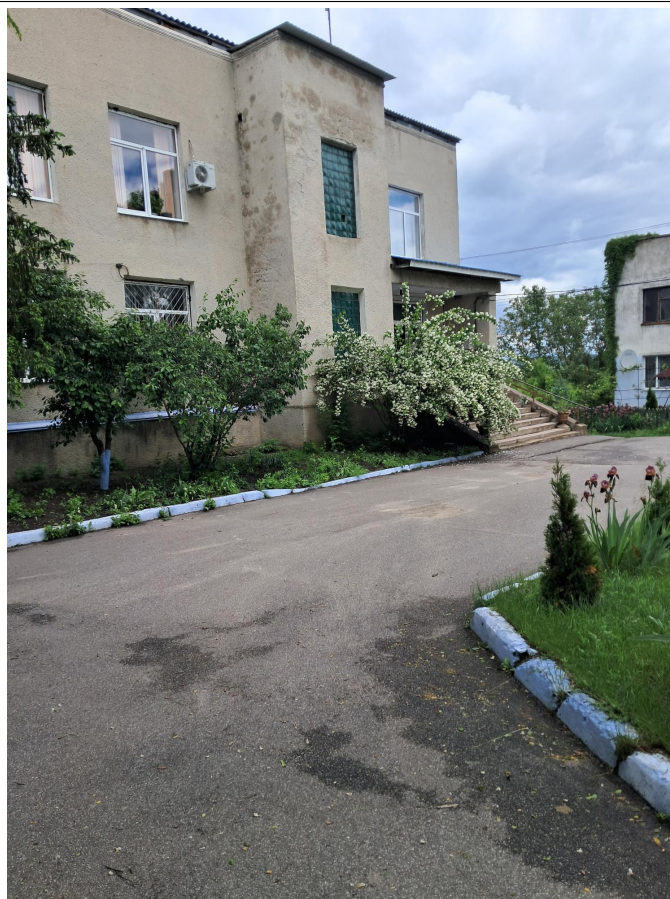
## Galerie - Căi de acces către clădire

| Tip înveliș: | Asfalt |
| Drumurile/Căile de acces sunt: | Calitative |
| Nivel: | Orizontal |

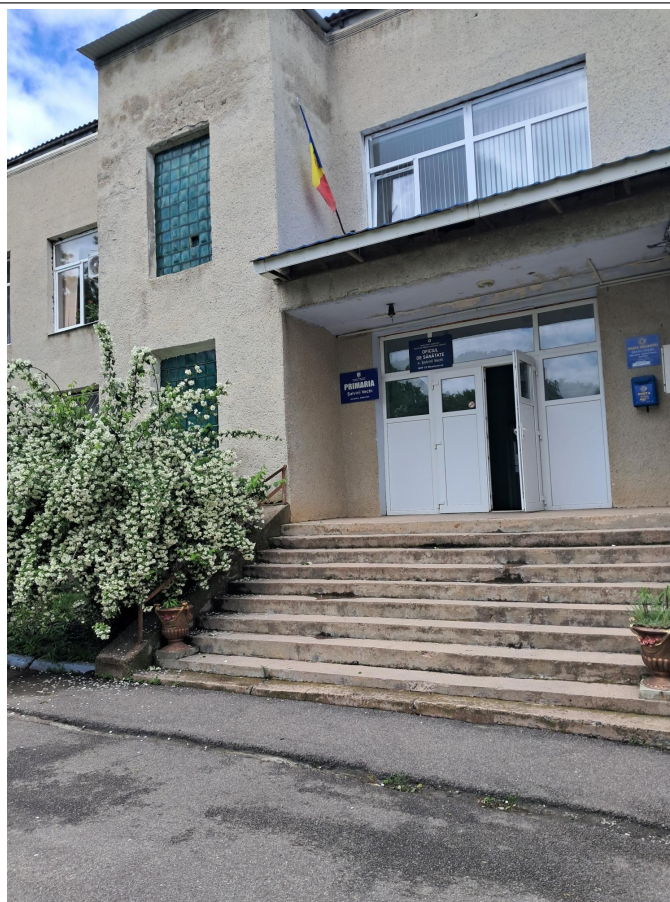
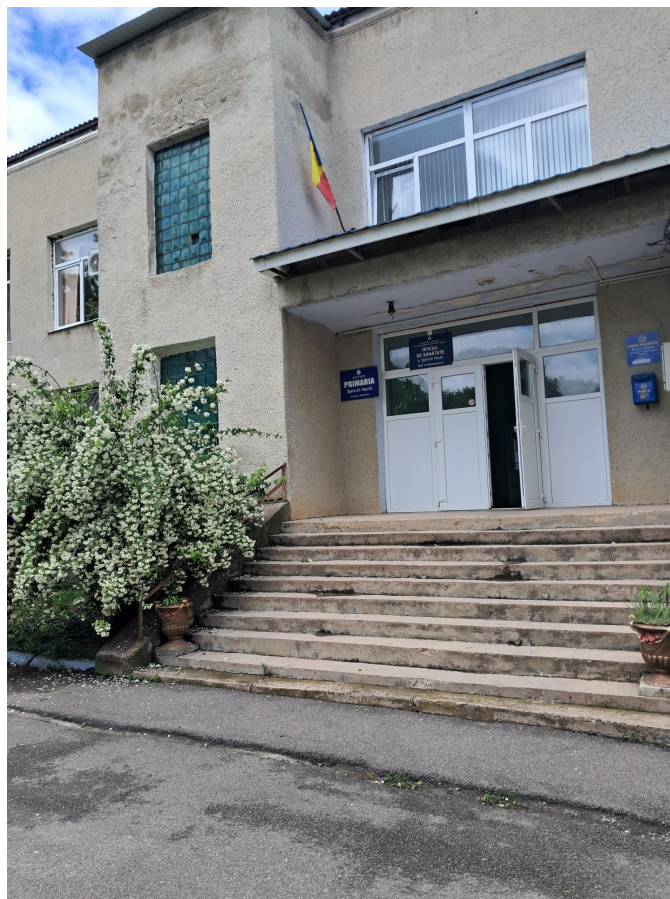
## Galerie - Intrare în clădire

| Intrarea în clădire este la nivelul solului: | Nu |
| La intrare sunt trepte: | Da, 8 trepte , Înălțime totală a treptelor/scărilor (cm)100 cm |
| Dacă există trepte, sunt semnalate treptele cu elemente contrastante și/sau tactile: | Nu<br>Standard: prima și ultima treaptă trebuie semnalate în culori contrastante |
| Există rampă de acces: | Nu |

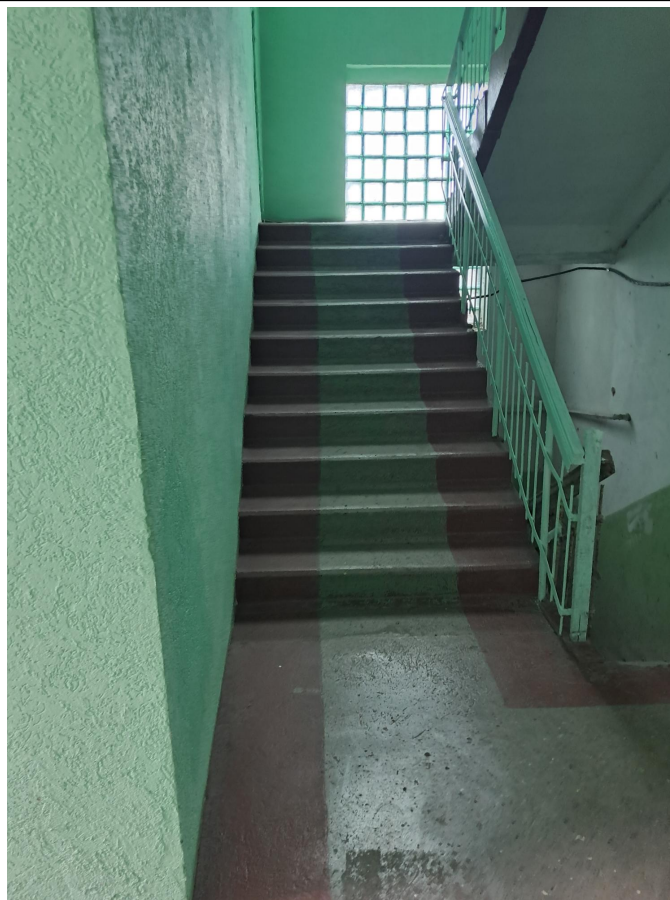
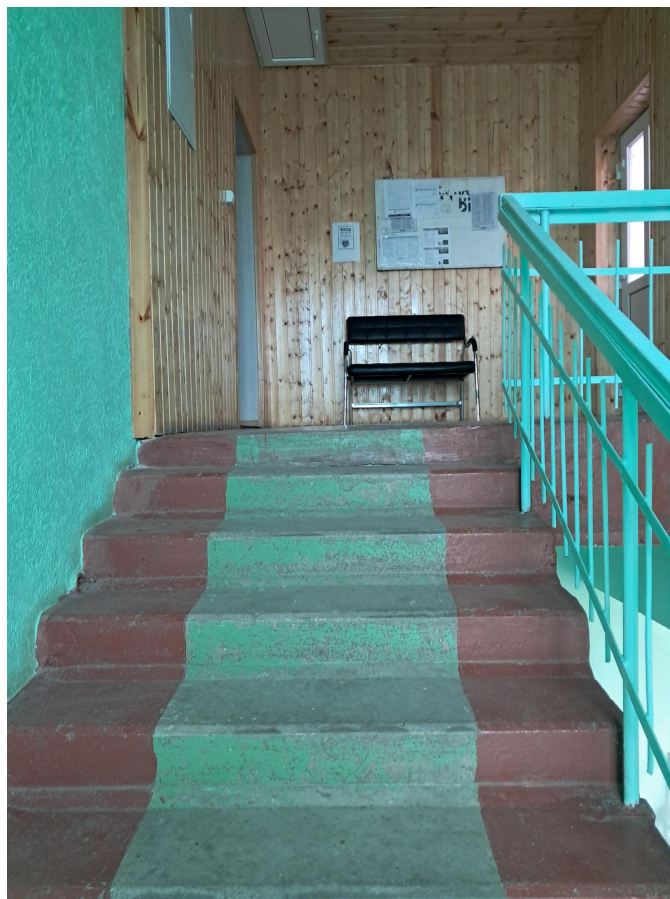
## Galerie - Coridoare

| Lățimea coridorului (în cel mai îngust loc) este peste 150 cm? | Nu |
| Lățime (dacă este cazul, în cel mai îngust loc): | 120 cm , nu există buzunare la coridoare<br><b>Standard: Lățimea minimă a coridorului ar trebui să fie de cel puțin 150 cm), Dacă coridorul este îngust (până la 180 cm)</b> |
| Trepte: | Da |
| Dacă există trepte, sunt semnalate treptele cu elemente contrastante și/sau tactile: | Nu<br><b>Standard: prima și ultima treaptă trebuie semnalate în culori contrastante</b> |
| Bariere/obstacole: | Da |
| Culori contrastante (este o diferență de culoare contrastantă (culori închise / culori deschise) între perete și podea): | Nu |

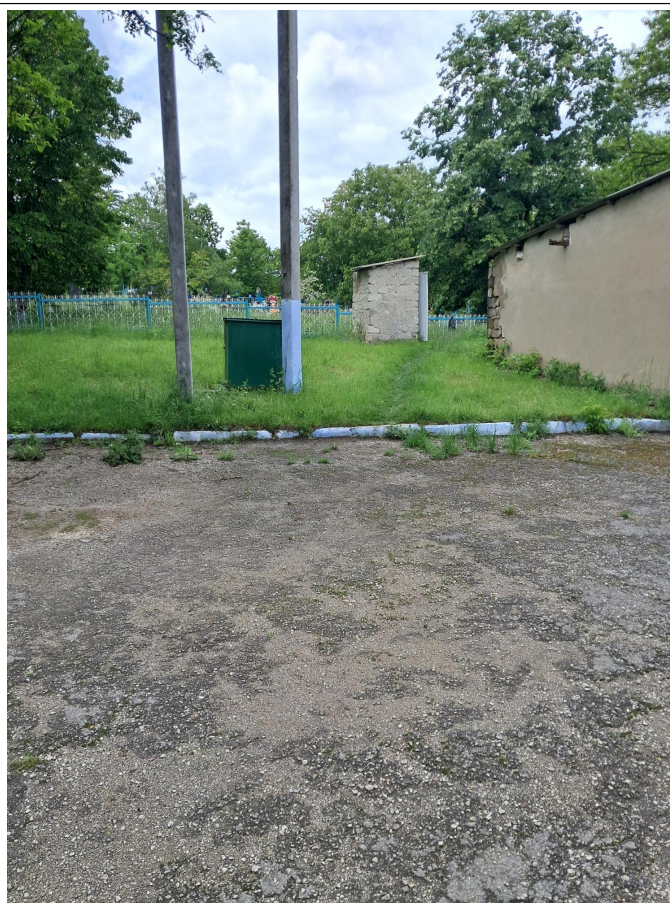
**Galerie - Grup sanitar**

| Grup sanitar în exterior: | Da |
| Grup sanitar în interior: | Nu |
