# Formular de evaluare a condițiilor de accesibilitate a clădirilor publice

Data: 30-05-2025

| Categorii | Indicatori | Date colectate |
|---|---|---|
| Localitate, raion: | Hagimus (Causeni) | |
| Instituția: | BESV-10/32 (Căminul cultural) | |

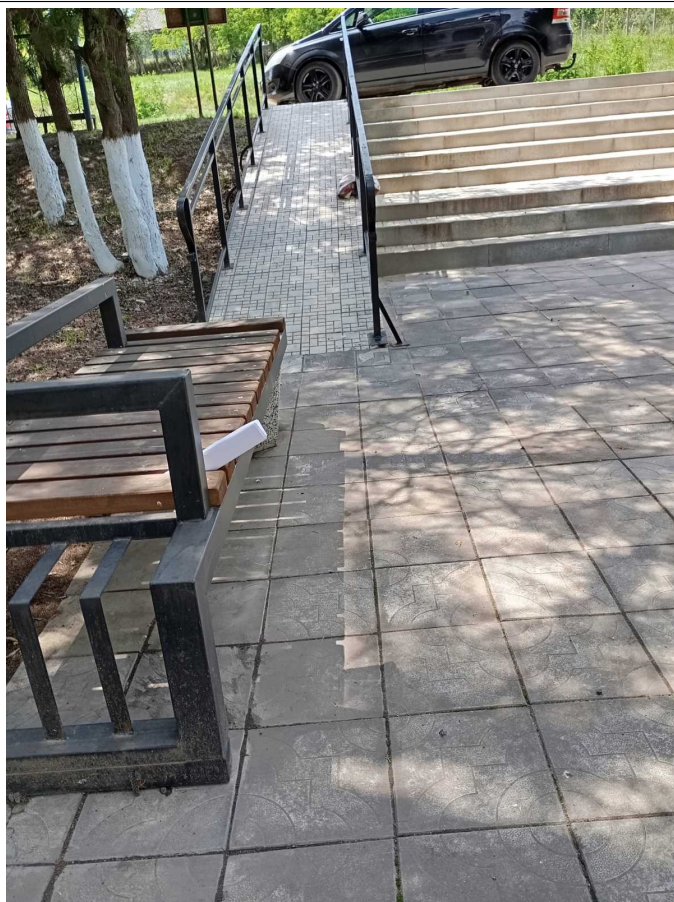
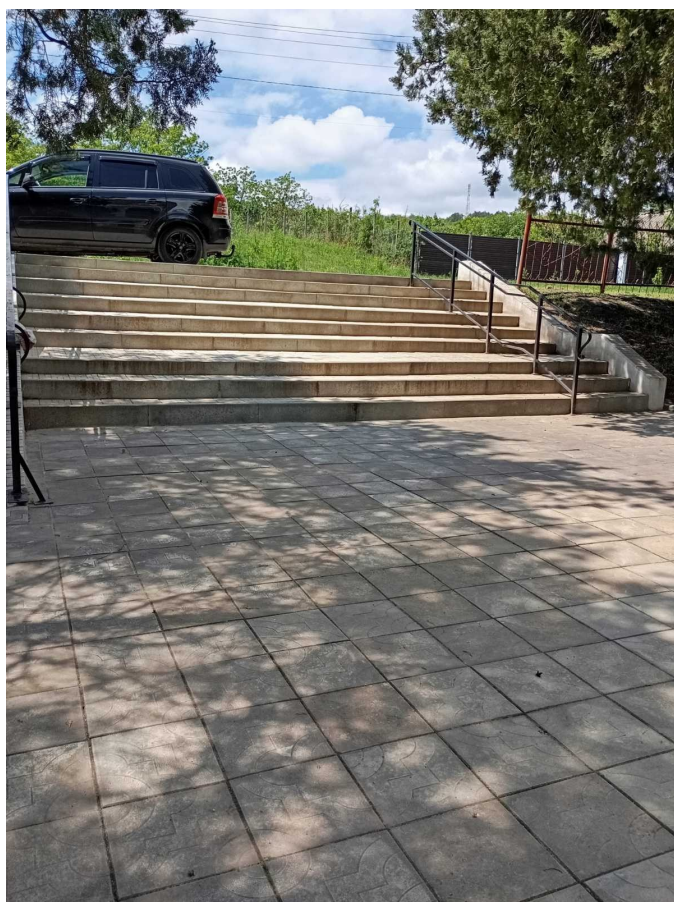
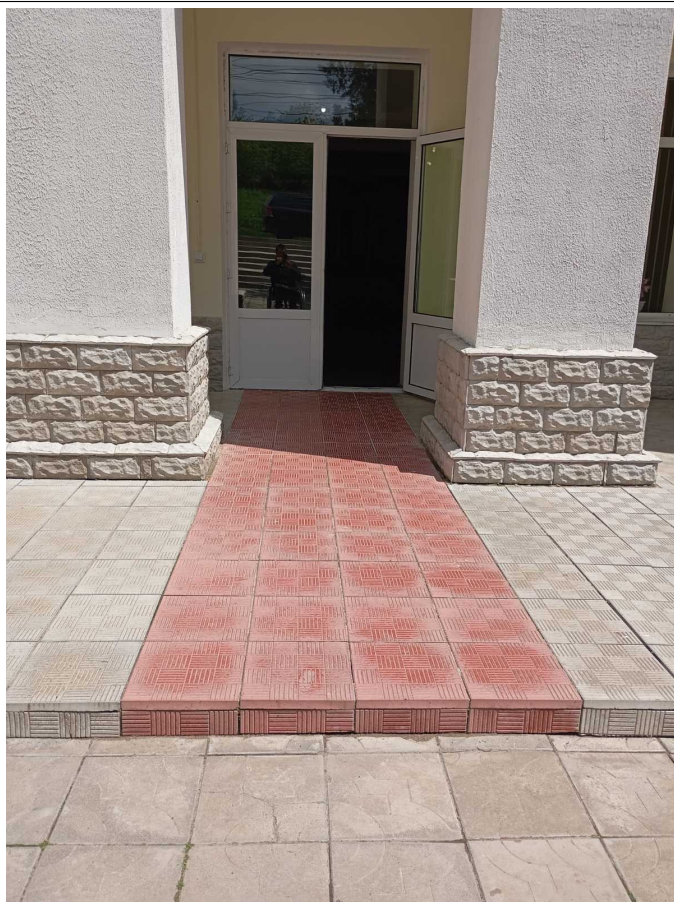
## **Galerie - Intrare în clădire**

| La intrare sunt trepte: | Da, 1 trepte , Înălțime totală a treptelor/scărilor (cm)10 cm |
| Înălțimea pragului ușii (de la nivelul solului până la nivelul superior al pragului): | 27 cm<br>Standard: Se aplica regula de 1:12 |
| Dacă există trepte, sunt semnalate treptele cu elemente contrastante și/sau tactile: | Nu<br>Standard: prima și ultima treaptă trebuie semnalate în culori contrastante |

| Dimensiuni ușă de intrare: | Dublă: 70 cm + 68 cm<br>Standard: lumina ușii duble trebuie să fie de minim 90 cm |
| Prag ușă de intrare: | Un prag cu înălțimea: 8 cm<br>Standard: pragul trebuie să fie de maxim 2 cm |

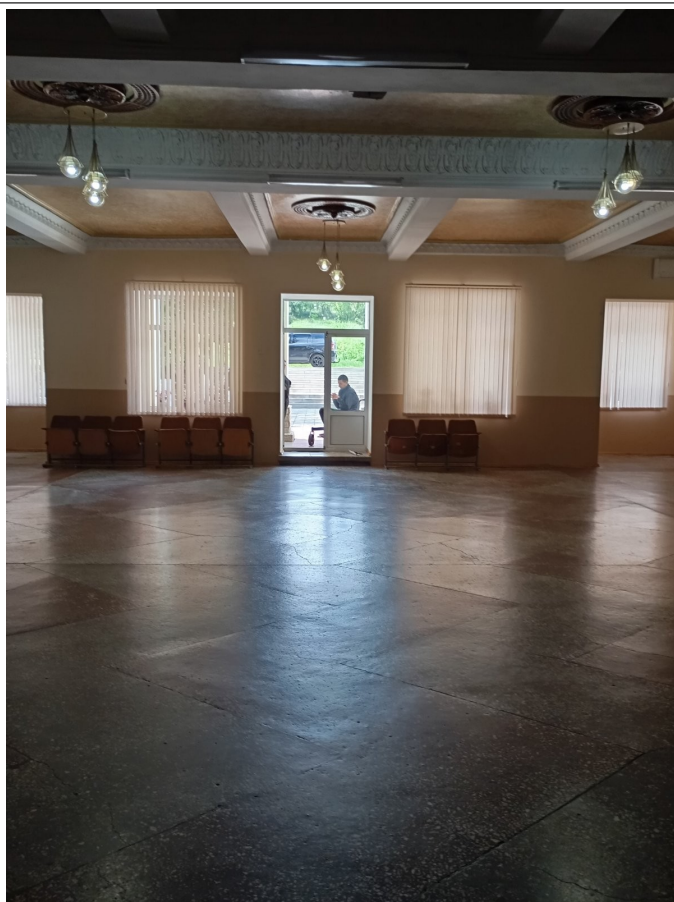
## **Galerie - Sala de prestare a serviciului**

| Spațiul interior este suficient iluminat: | Nu |
| Culori contrastante pentru sală: | Nu<br>Standard: este o diferență de culoare contrastantă (culori închise / culori deschise) între perete și podea |
