# Formular de evaluare a condițiilor de accesibilitate a clădirilor publice

Data: 30-05-2025

| Categorii | Indicatori | Date colectate |
|---|---|---|
| Instituția: | BESV-13/19 casa de cultura | |

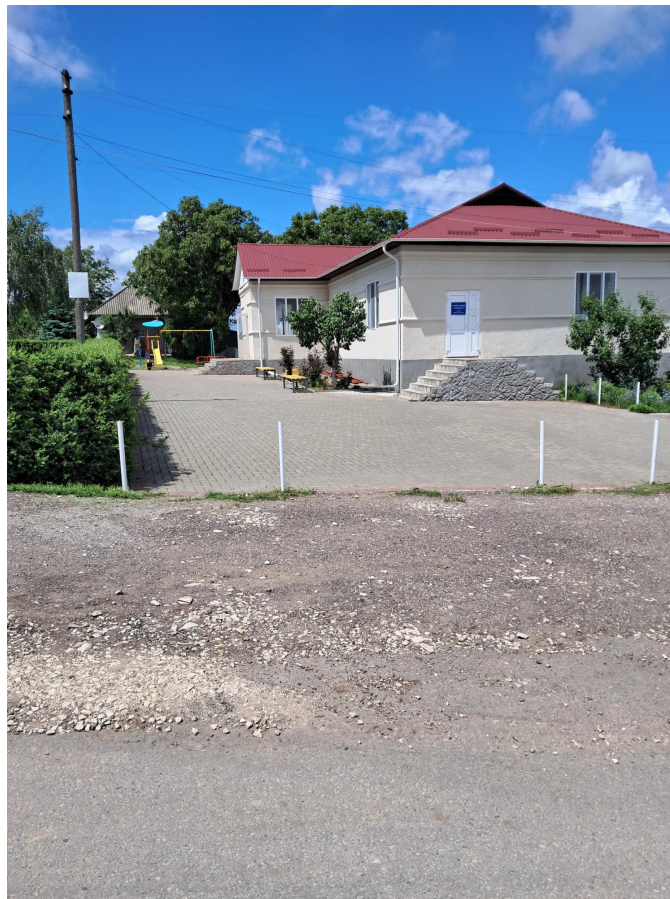
## **Galerie - Căi de acces către clădire**

| Tip înveliș: | Asfalt |
| Drumurile/Căile de acces sunt: | Calitative |
| Borduri: | Da, 1 borduri , înălțimea:10 cm |
| Nivel: | Înclinat în urcuș |

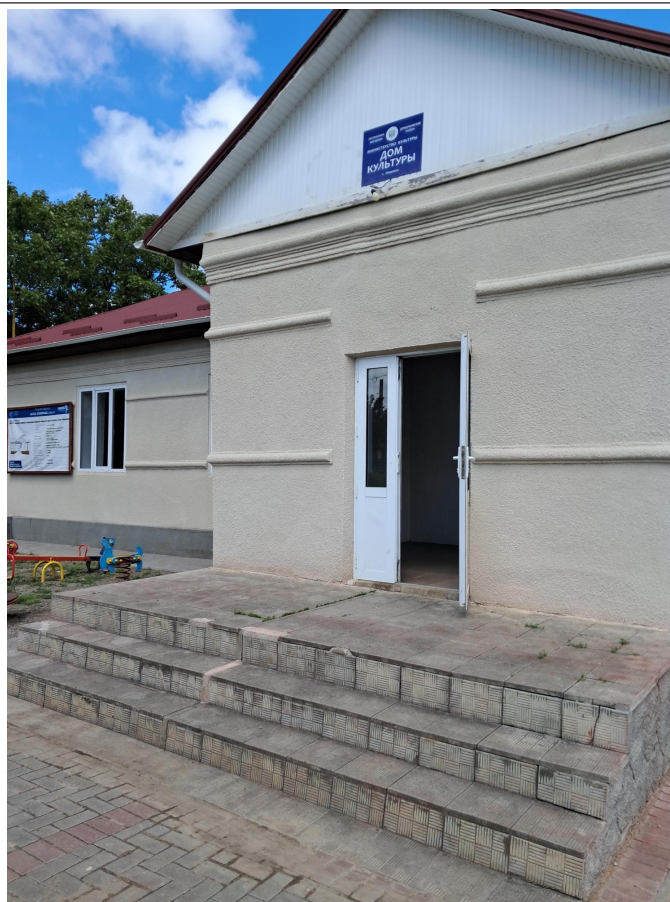
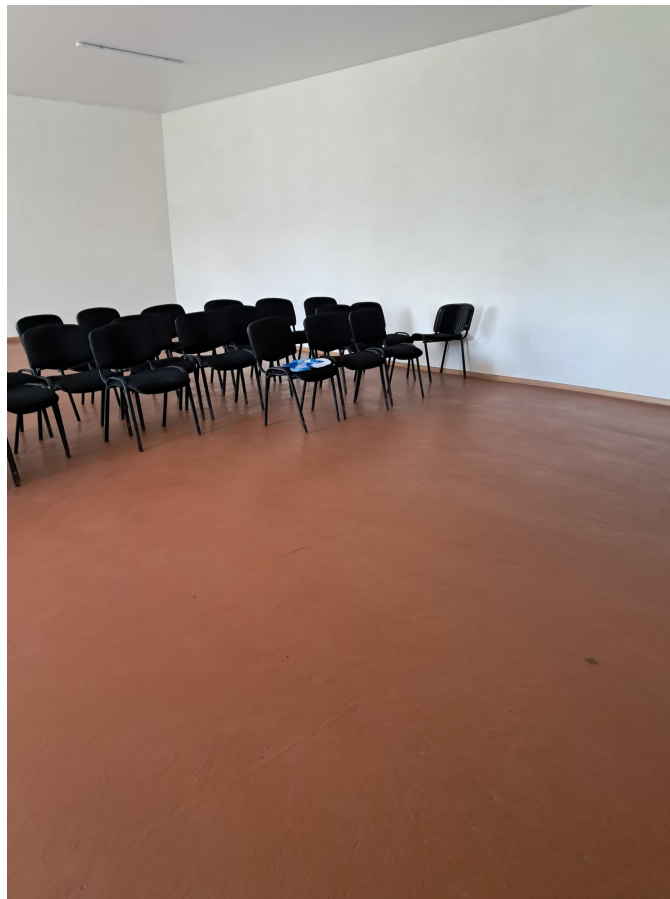
## **Galerie - Intrare în clădire**

| Categorii | Indicatori | Date colectate |
|---|---|---|
| | Dimensiuni ușă de intrare: | Dublă: 70 cm + 70 cm<br>Standard: lumina ușii duble trebuie să fie de minim 90 cm<br>Ușa mică din cea dublă se deschide |
| | Prag ușă de intrare: | Un prag cu înălțimea: 5 cm<br>Standard: pragul trebuie să fie de maxim 2 cm |
| | Ușile de la intrare și din interiorul clădirii sunt dotate/marcate corespunzător cu semne contrastante: | Nu<br>Standard: este o diferență de culoare contrastantă (culori închise / culori deschise) între perete și podea |
