# Formular de evaluare a condițiilor de accesibilitate a clădirilor publice

| Categorii | Indicatori | Date colectate |
|---|---|---|
| Localitate, raion: | Pivniceni (Donduseni) | |
| Instituția: | BESV 13/17 casa de cultura | |

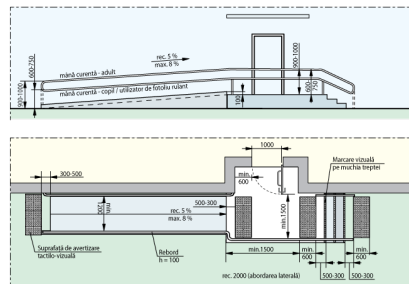
Fig. V.32.b Rampă de acces paralelă cu intrare în clădire

| Categorii | Indicatori | Date colectate |
|---|---|---|
| | Există rampă de acces: | Nu |

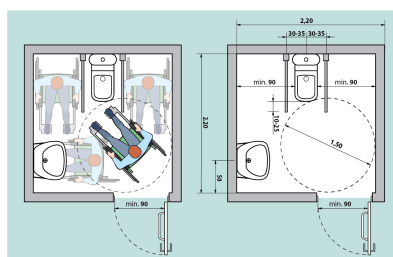
Fig. V.42.a Amenajarea unei cabine WC adaptate - tip A

| Grup sanitar în exterior: | Da |
| Grup sanitar în interior: | Nu |

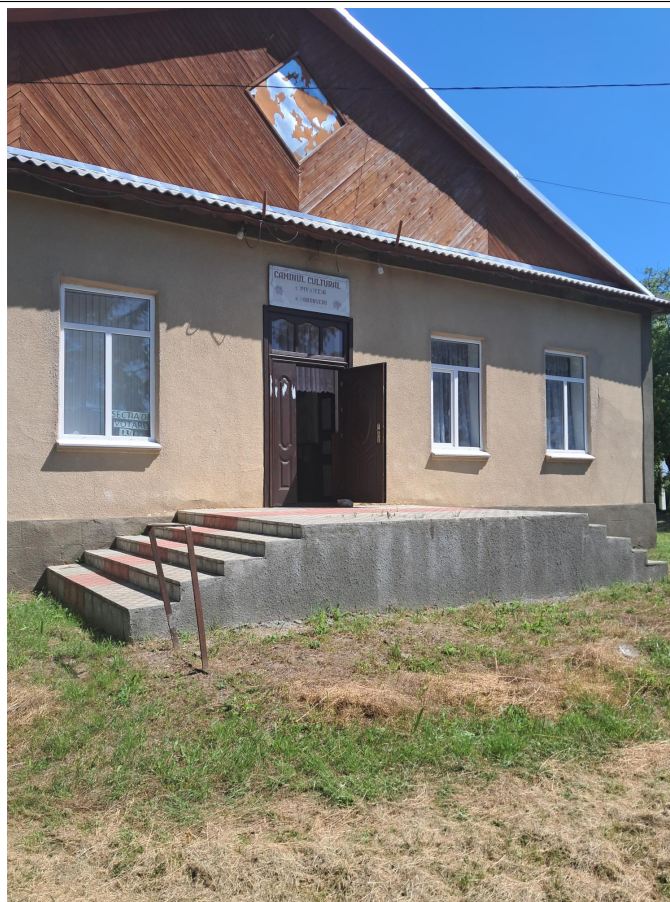
## Galerie - Intrare în clădire

| Categorii | Indicatori | Date colectate |
|---|---|---|
| Intrare în clădire | Intrarea în clădire este la nivelul solului: | Nu |
| | La intrare sunt trepte: | Da, 5 trepte , Înălțime totală a treptelor/scărilor (cm)90 cm |
| | Dacă există trepte, sunt semnalate treptele cu elemente contrastante și/sau tactile: | Nu<br>Standard: prima și ultima treaptă trebuie semnalate în culori contrastante |

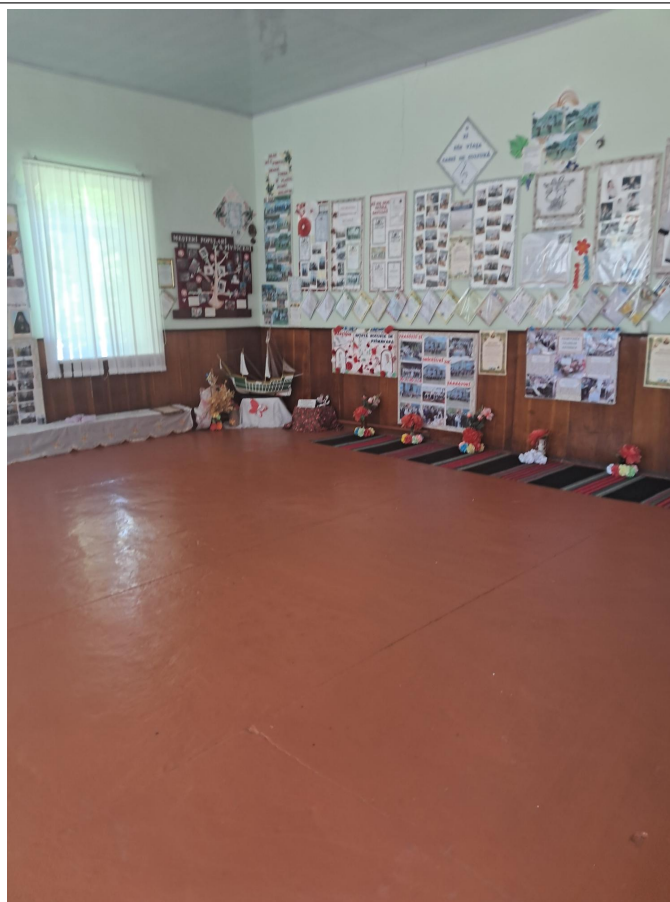
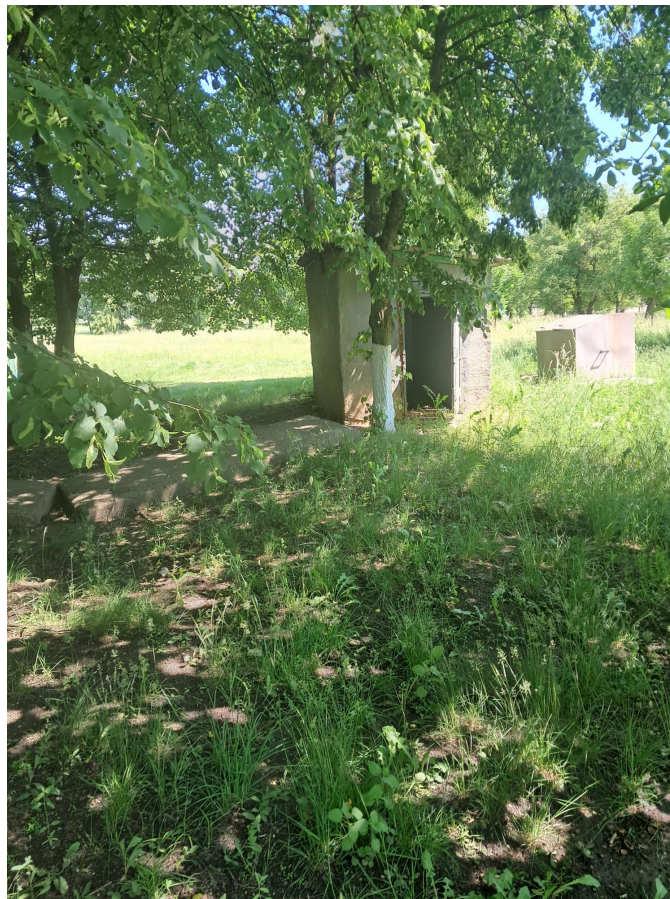
## Galerie - Sala de prestare a serviciului

| Categorii | Indicatori | Date colectate |
|---|---|---|
| Sala în care se prestează serviciul public (un birou sau o cameră unde poate fi deservită o persoană cu dizabilități) | Este la nivel de: | Parter |
| | Dacă sala este la etaj, atunci există un ascensor/elevator: | Nu . Nu există opțiune alternativă pentru a urca la etaj |
| | În sală este spațiu de manevră pentru un scaun rulant cu diagonala minimă de 140 cm: | Da |
| | Spațiul interior este suficient iluminat: | Da |
| | Culori contrastante pentru sală: | Da<br>Standard: este o diferență de culoare contrastantă (culori închise / culori deschise) între perete și podea |
