# Formular de evaluare a condițiilor de accesibilitate a clădirilor publice

Data: 30-05-2025

| Categorii | Indicatori | Date colectate |
|---|---|---|
| Instituția: | BESV 13/15 Casa de cultura | |

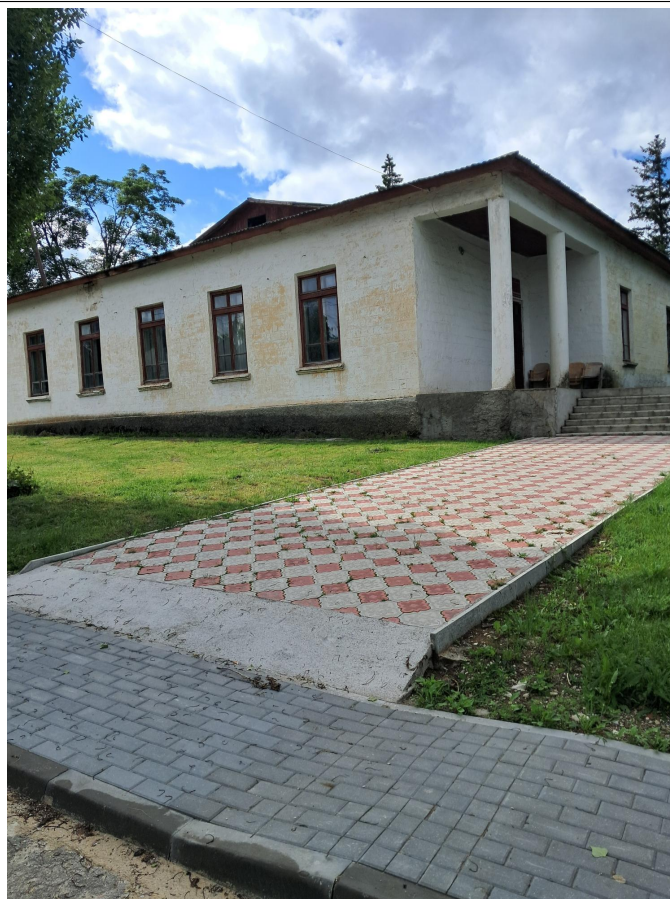
## **Galerie - Căi de acces către clădire**

| Drumurile/Căile de acces sunt: | Denivelate |
| Trecerea de pe carosabil spre trotuar/clădire: | Abruptă |
| Borduri: | Da, 2 borduri , înălțimea:15 cm |
| Nivel: | Înclinat în urcuș |

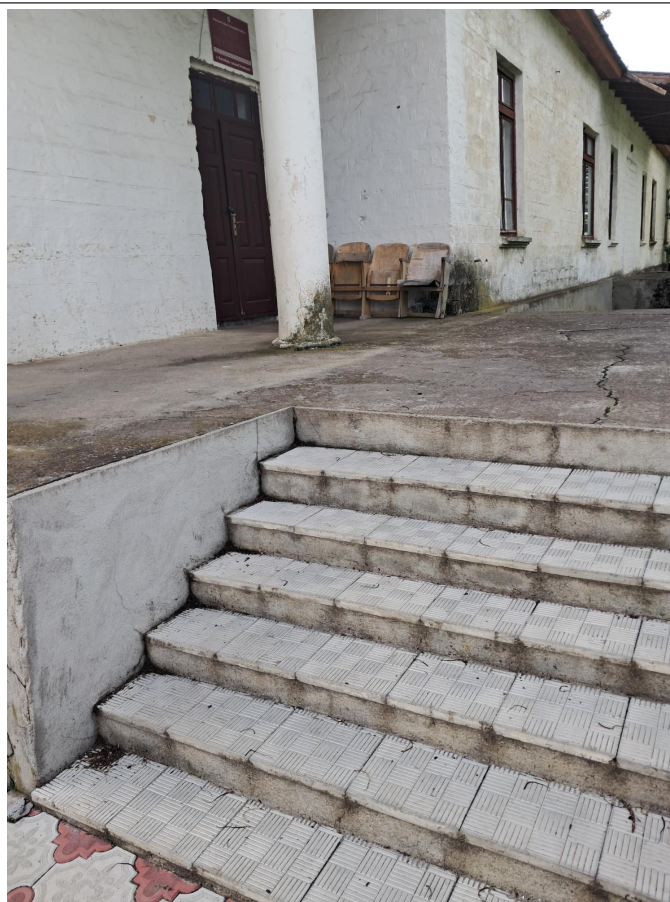
## **Galerie - Intrare în clădire**

| Intrarea în clădire este la nivelul solului: | Nu |
| La intrare sunt trepte: | Da, 6 trepte , Înălțime totală a treptelor/scărilor (cm)80 cm |
| Dacă există trepte, sunt semnalate treptele cu elemente contrastante și/sau tactile: | Nu<br>Standard: prima și ultima treaptă trebuie semnalate în culori contrastante |
| Există rampă de acces: | Nu |

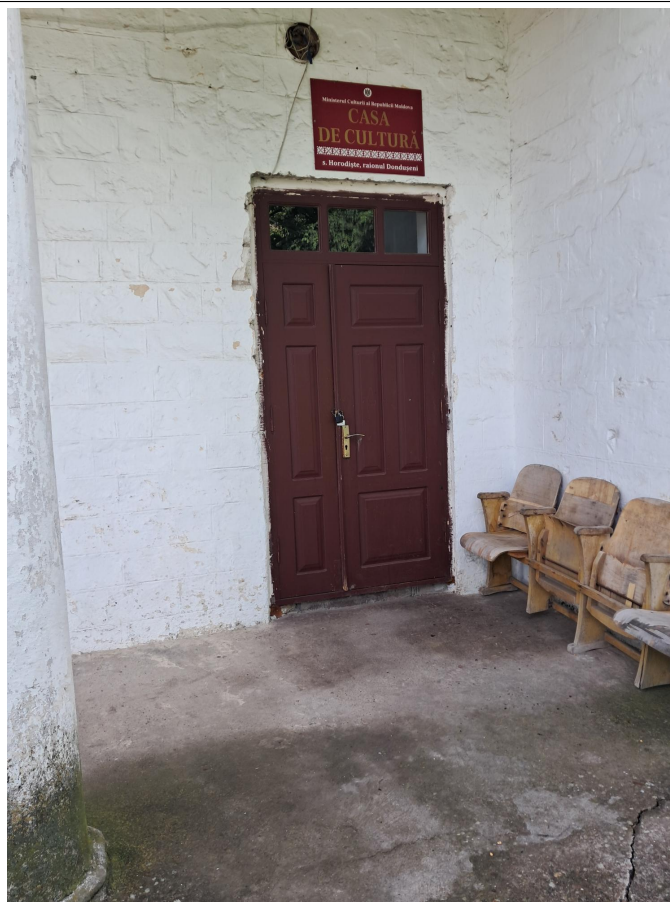
## Galerie - Uși

| Categorii | Indicatori | Date colectate |
|---|---|---|
| | Prag ușă de intrare: | Un prag cu înălțimea: 5 cm<br><b>Standard: pragul trebuie să fie de maxim 2 cm</b> |
| | Ușile de la intrare și din interiorul clădirii sunt dotate/marcate corespunzător cu semne contrastante: | Nu<br><b>Standard: este o diferență de culoare contrastantă (culori închise / culori deschise) între perete și podea</b> |

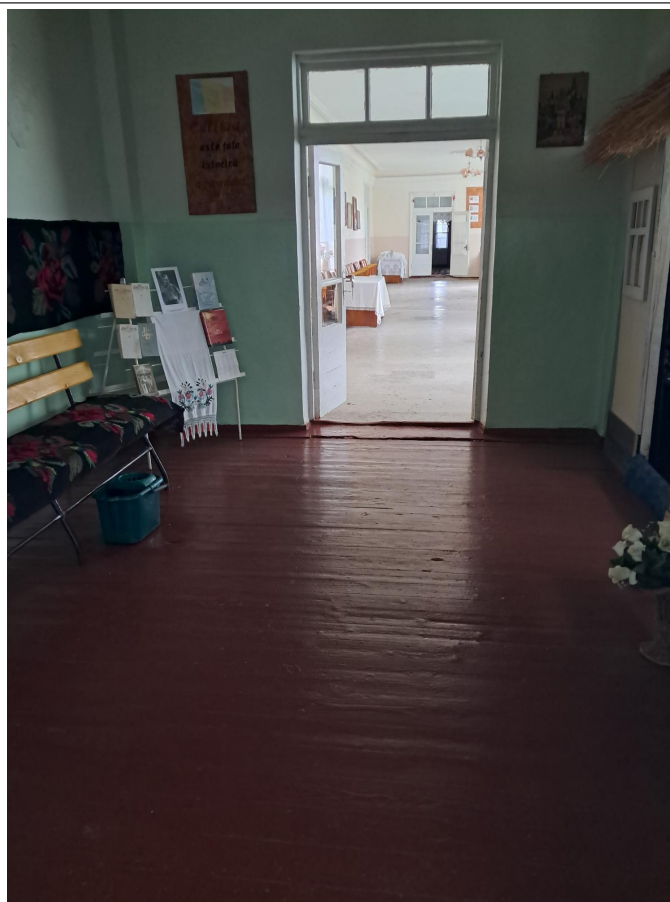
## Galerie - Coridoare

| Lățimea coridorului (în cel mai îngust loc) este peste 150 cm? | Da |
| Culori contrastante (este o diferență de culoare contrastantă (culori închise / culori deschise) între perete și podea): | Nu |

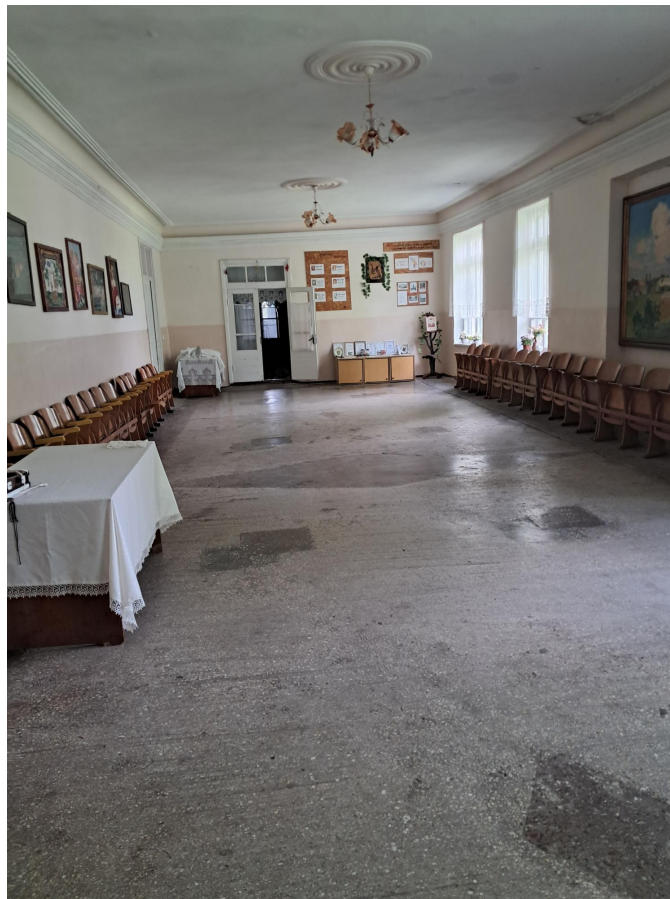
## **Galerie - Sala de prestare a serviciului**

| În sală este spațiu de manevră pentru un scaun rulant cu diagonala minimă de 140 cm: | Da |

| Categorii | Indicatori | Date colectate |
|---|---|---|
| | Culori contrastante pentru sală: | Da<br>Standard: este o diferență de culoare contrastantă (culori închise / culori deschise) între perete și podea |

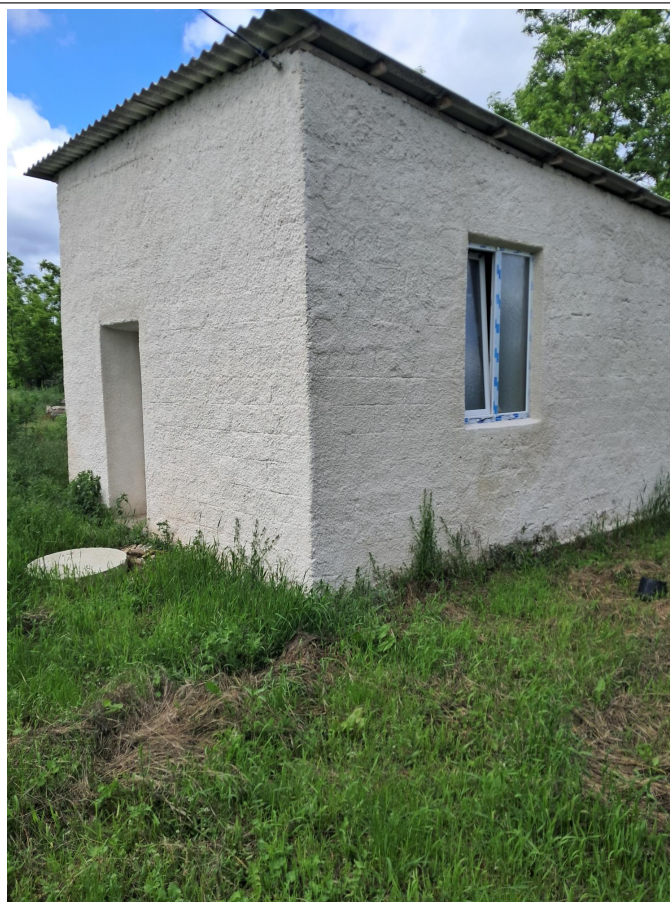
## **Galerie - Grup sanitar**

| Grup sanitar în exterior: | Da |
| Grup sanitar în interior: | Nu |
