# Formular de evaluare a condițiilor de accesibilitate a clădirilor publice

Data: **13-03-2023**

| Categorii | Indicatori | Date colectate |
|---|---|---|
| Instituția: | Primaria Stefan Voda | |

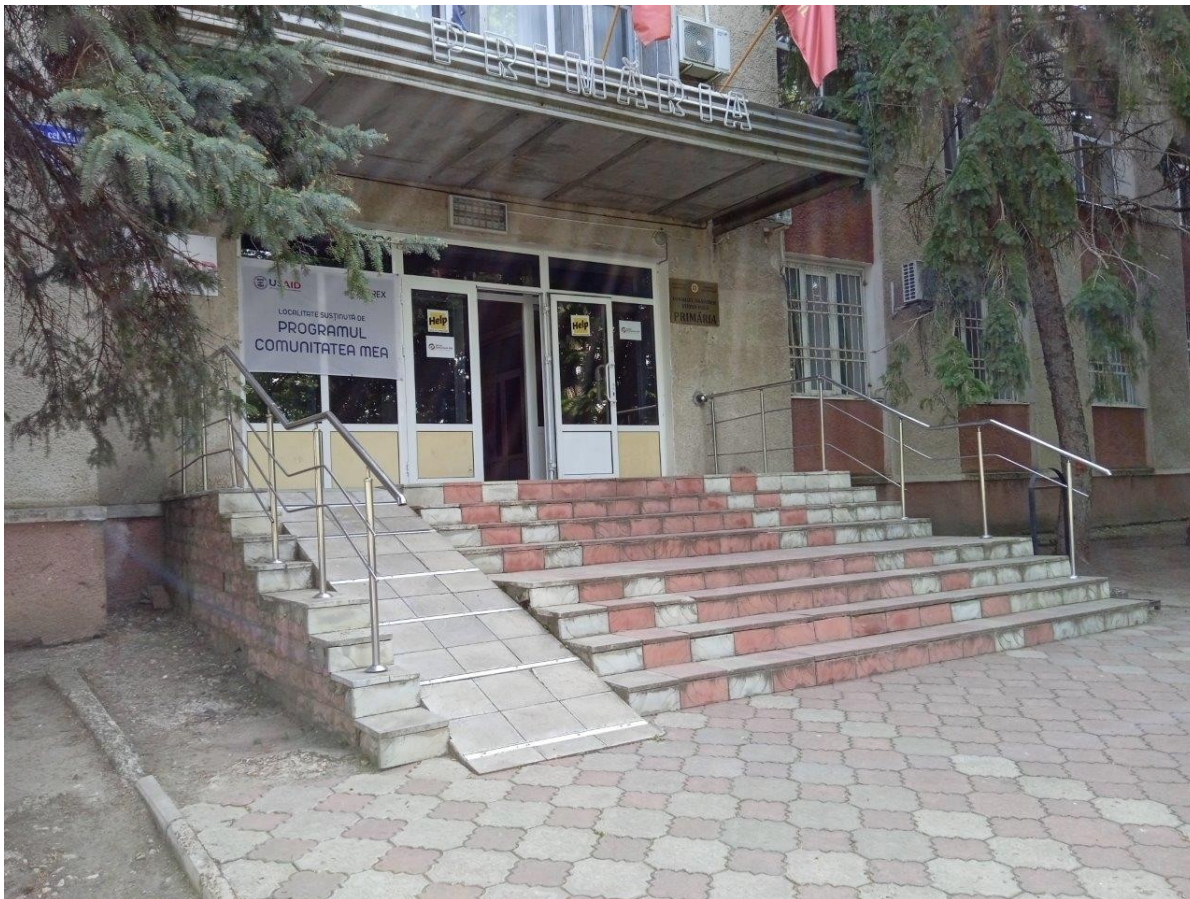
## Galerie - Intrare în clădire

| La intrare sunt trepte: | Da, 8 trepte , Înălțime totală a treptelor/scărilor (cm)15 cm |
| Înălțimea pragului ușii (de la nivelul solului până la nivelul superior al pragului): | 120 cm<br>! Pentru h - până în 20 cm - se aplica regula de 1:10<br>! La fiecare 9 m de cm x 140 cm |
| Dacă există trepte, sunt semnalate treptele cu elemente contrastante și/sau tactile: | Nu<br>Standard: prima și ultima treaptă trebuie semnalate în culori contrastante |

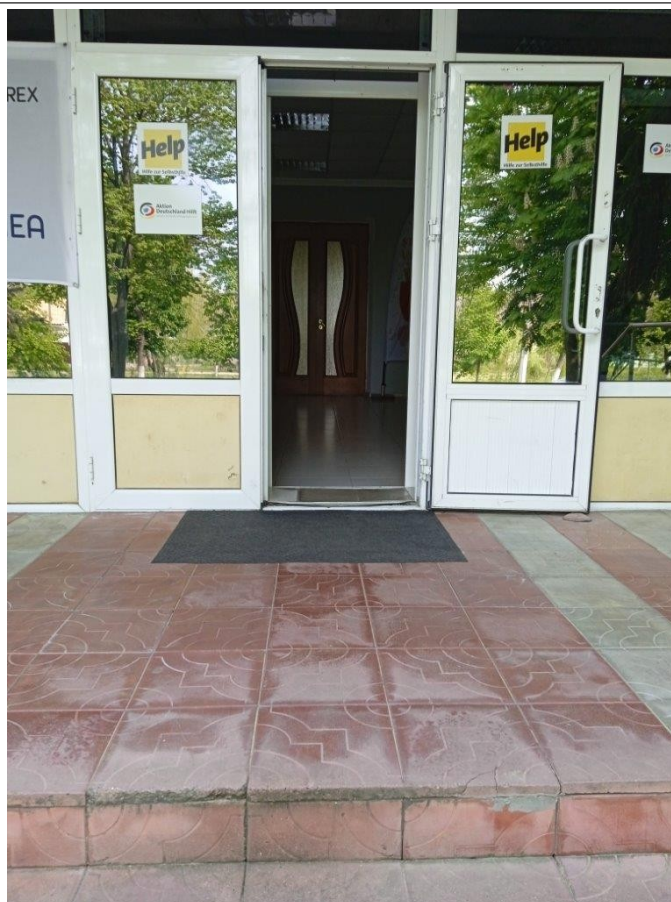
## Galerie - Uși

| Dimensiuni ușă de intrare: | Dublă: 77 cm + 77 cm<br>Standard: lumina ușii duble trebuie să fie de minim 90 cm<br>Ușa mică din cea dublă este blocată |
| Prag ușă de intrare: | Un prag cu înălțimea: 2 cm<br>Standard: pragul trebuie să fie de maxim 2 cm |
