# Formular de evaluare a condițiilor de accesibilitate a clădirilor publice

Data: **31-05-2025**

| Categorii | Indicatori | Date colectate |
|---|---|---|
| Instituția: | BESV 13/2 biblioteca ion druta | |

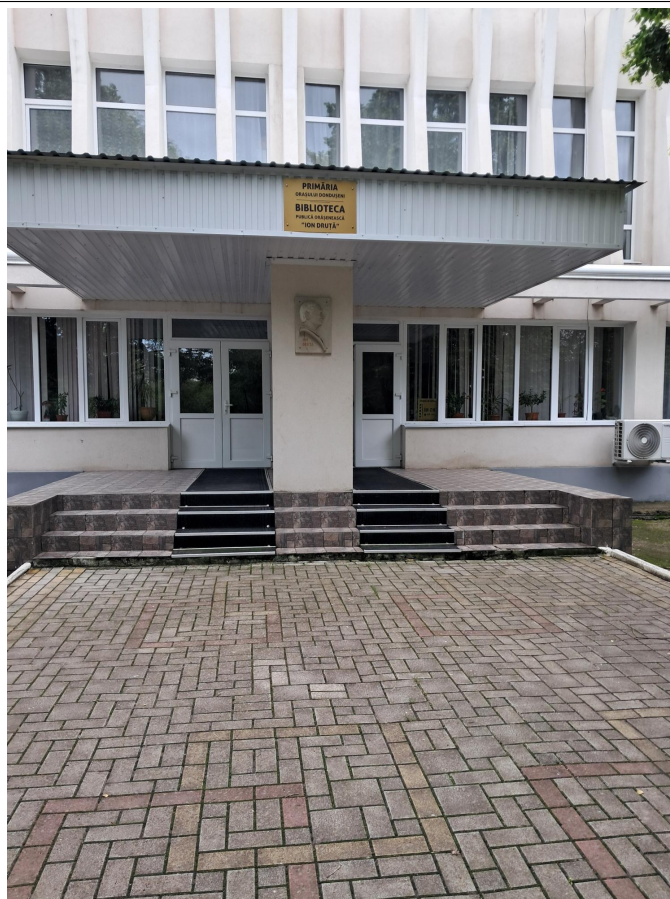
## Galerie - Căi de acces către clădire

| Tip înveliș: | Asfalt |
| Drumurile/Căile de acces sunt: | Calitative |
| Trotuare: | Nu |

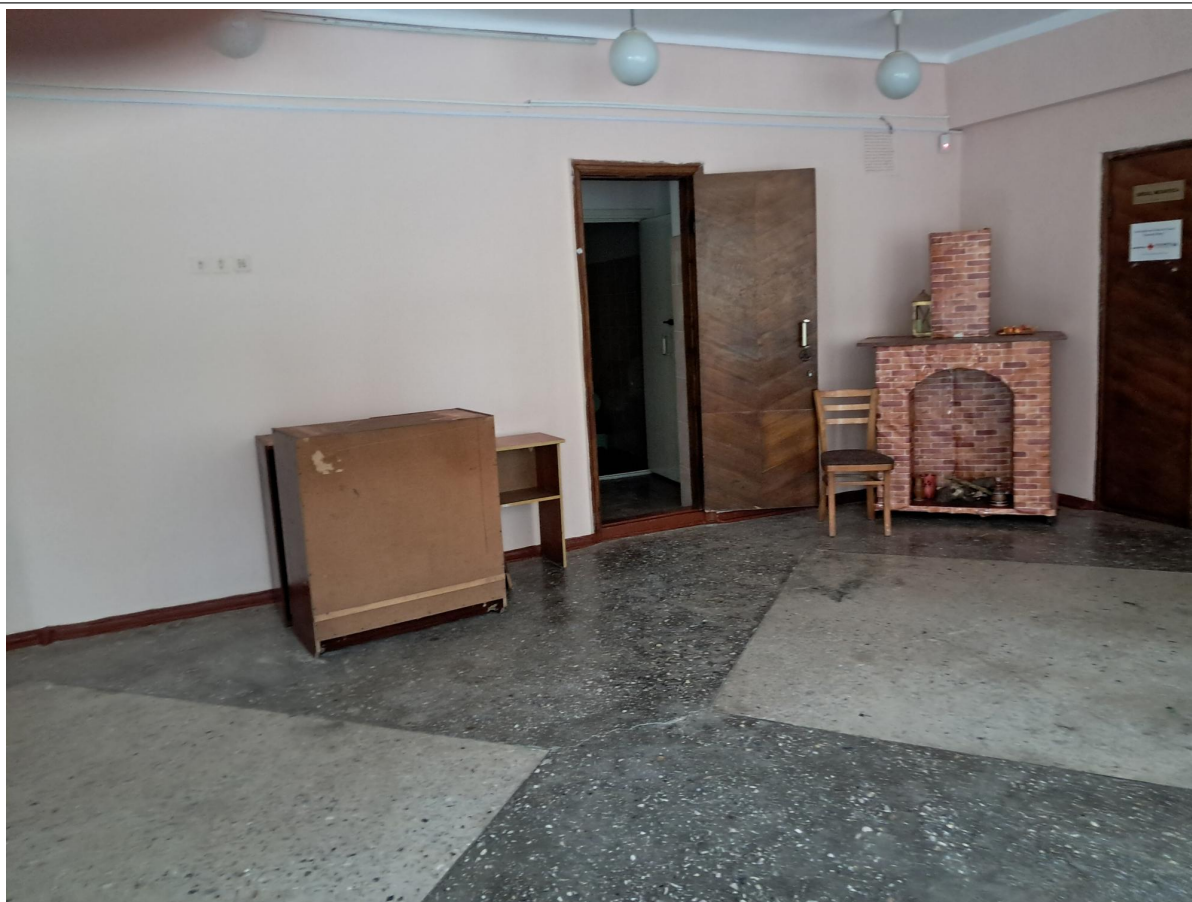
## Galerie - Coridoare

| Lățimea coridorului (în cel mai îngust loc) este peste 150 cm? | Da |
| Suprafață alunecoasă: | Da |
| Culori contrastante (este o diferență de culoare contrastantă (culori închise / culori deschise) între perete și podea): | Nu |

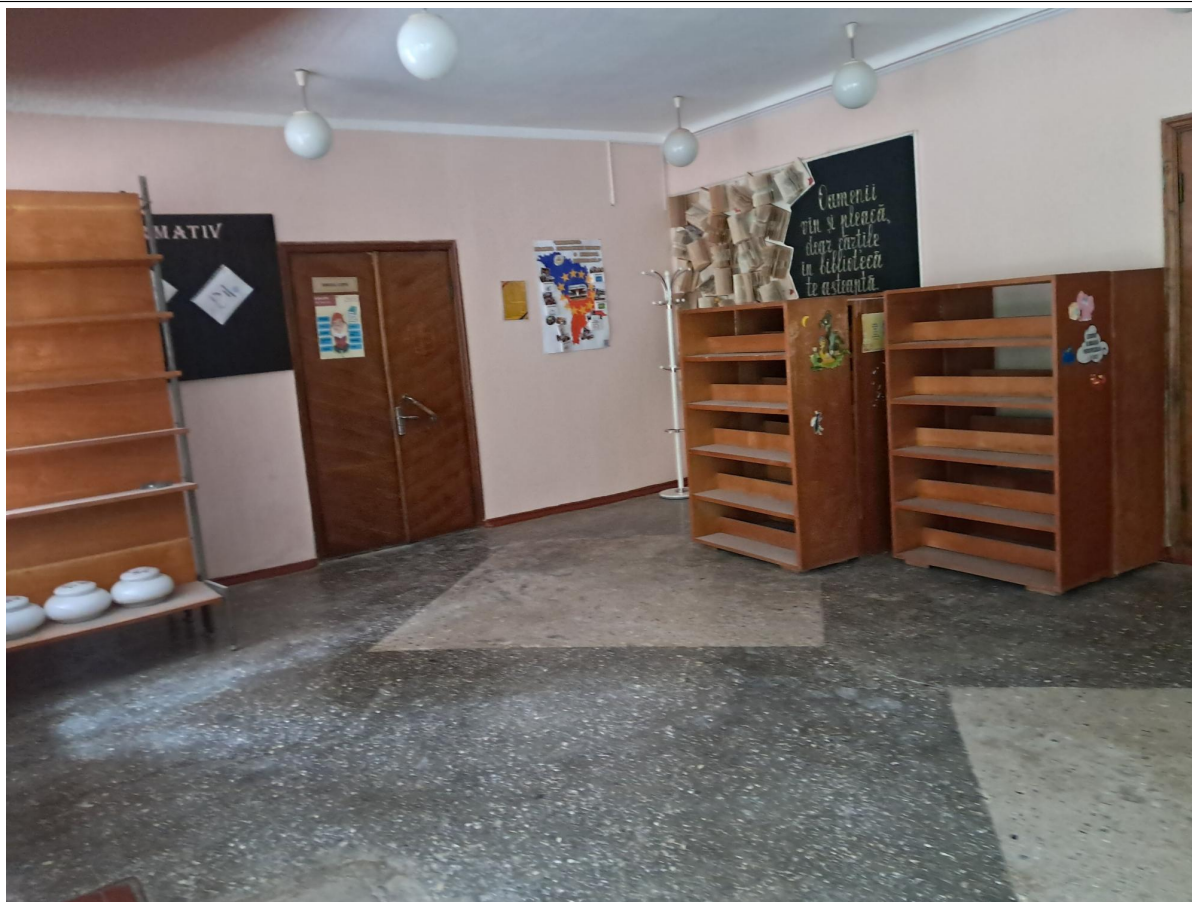
## Galerie - Sala de prestare a serviciului

| În sală este spațiu de manevră pentru un scaun rulant cu diagonala minimă de 140 cm: | Da |
| Culori contrastante pentru sală: | Da<br>Standard: este o diferență de culoare contrastantă (culori închise / culori deschise) între perete și podea |

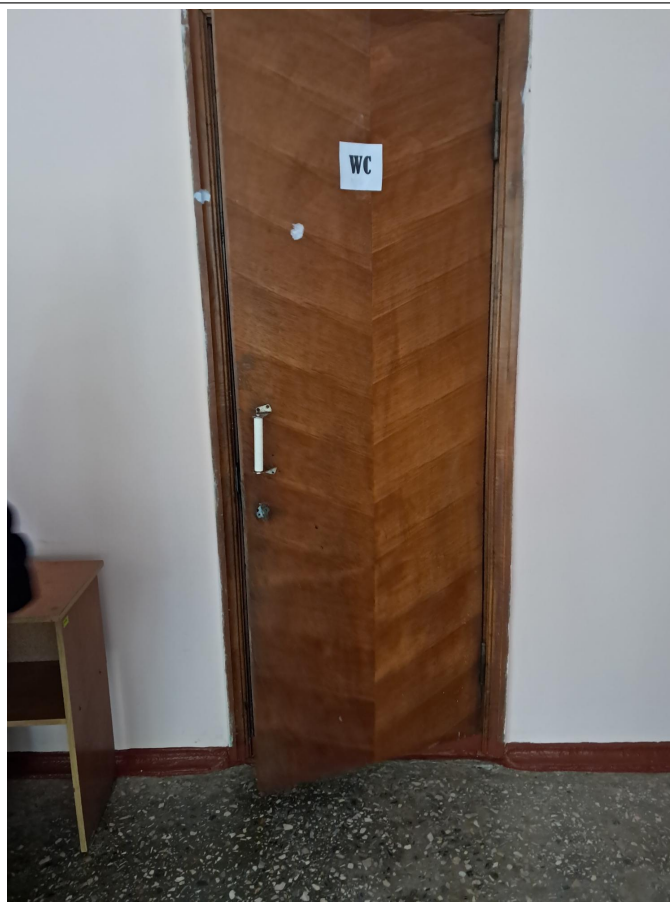
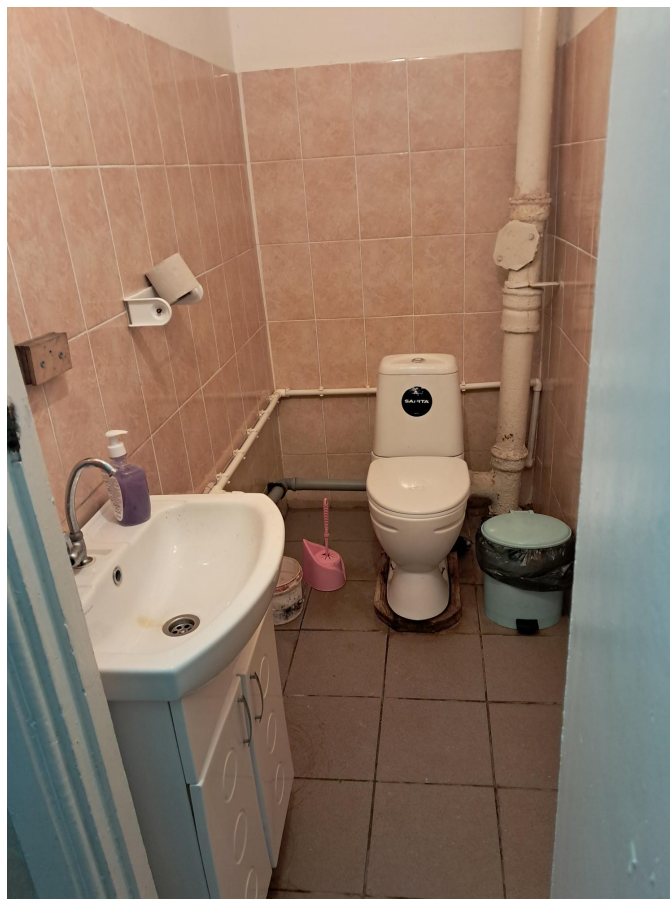
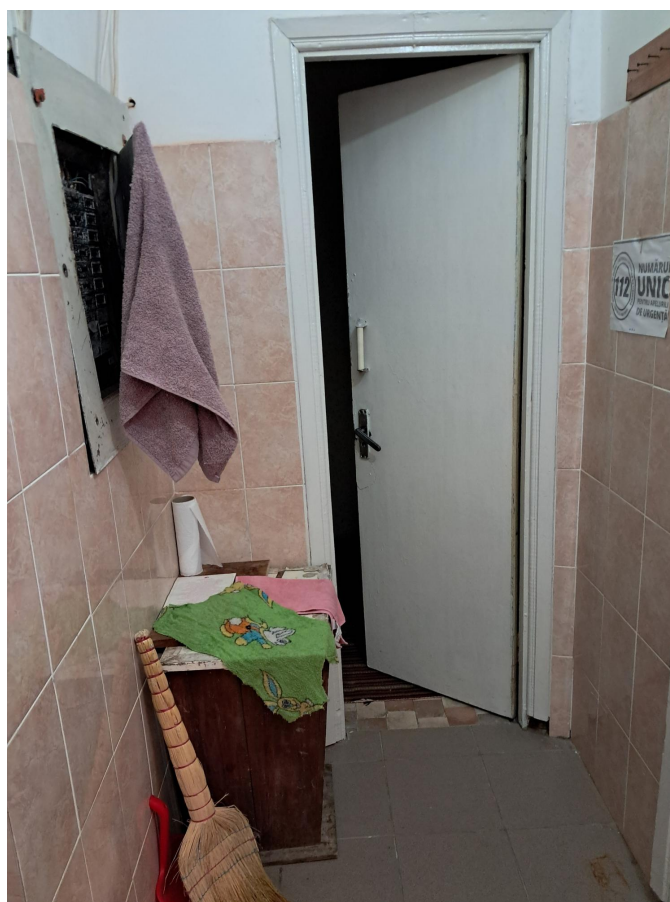
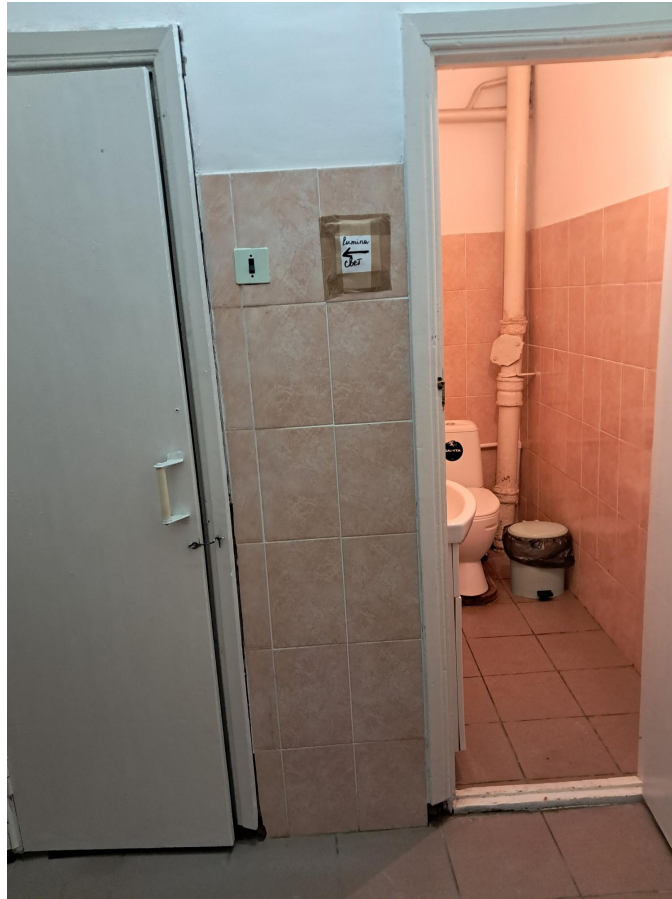
## Galerie - Grup sanitar

| Ușa de intrare WC interior, lățime: | 60 cm<br>Standard: ușa trebuie să fie de minim 90 cm |
| Ușa cabină WC, lățime: | 60 cm<br>Standard: ușa trebuie să fie de minim 90 cm |
| Dimensiuni cabină WC: | 60 cm x 120 cm<br>Standard: minim 160 x 180 cm |
| Vasul WC are bare de suport: | Nu |
| Toaleta este echipată cu sistem/buton de alarmă: | Nu |
