# Formular de evaluare a condițiilor de accesibilitate a clădirilor publice

| Categorii | Indicatori | Date colectate |
|---|---|---|
| Adresa, strada, nr.: | str. Alexandu cel bun nr. 189 | |
| Instituția: | BESV-37/13 (sediul primăriei) | |

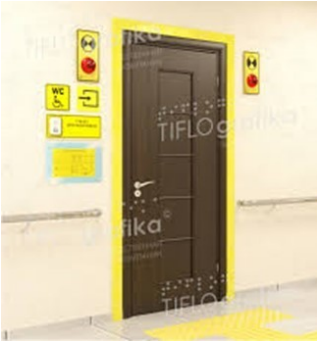
| Ușile de la intrare și din interiorul clădirii sunt dotate/marcate corespunzător cu semne contrastante: | Nu<br>Standard: este o diferență de culoare contrastantă (culori închise / culori deschise) între perete și podea |

Fig. V.23. — Exemplu de conformare a suprafețelor vitrate în cadrul foi de ușă și realizarea contrastului vizual

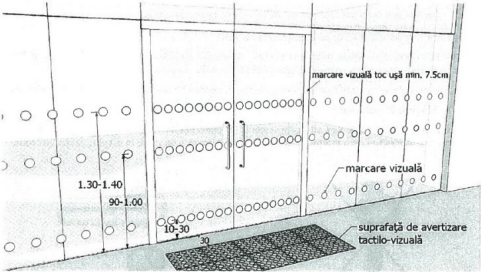
Fig. V.24. — Exemplu de conformare a suprafețelor vitrate în cadrul foi de ușă și realizarea contrastului vizual, atunci când ușa și suprafețele adiacente sunt vitrate

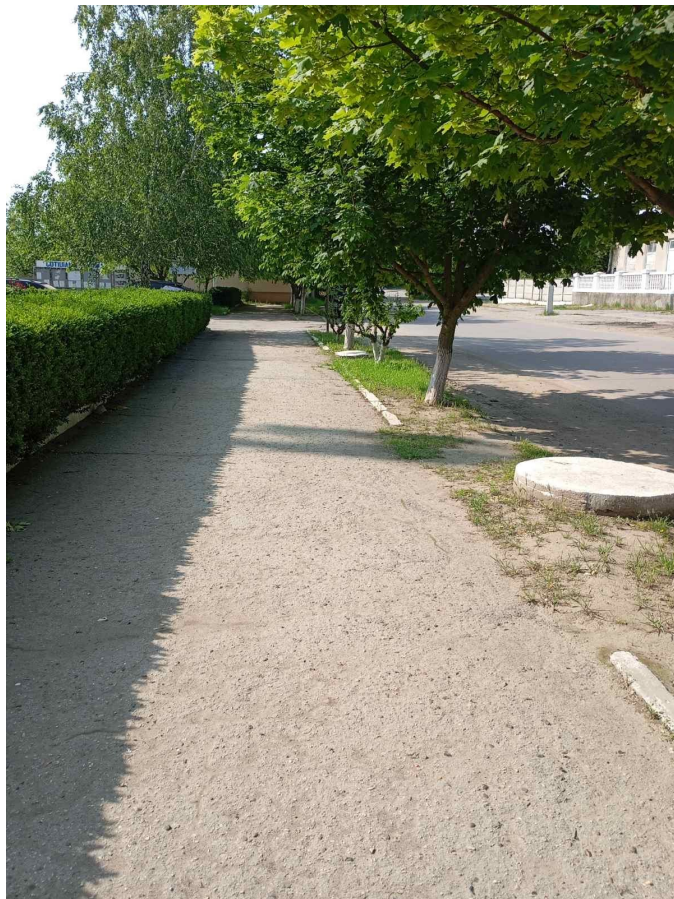
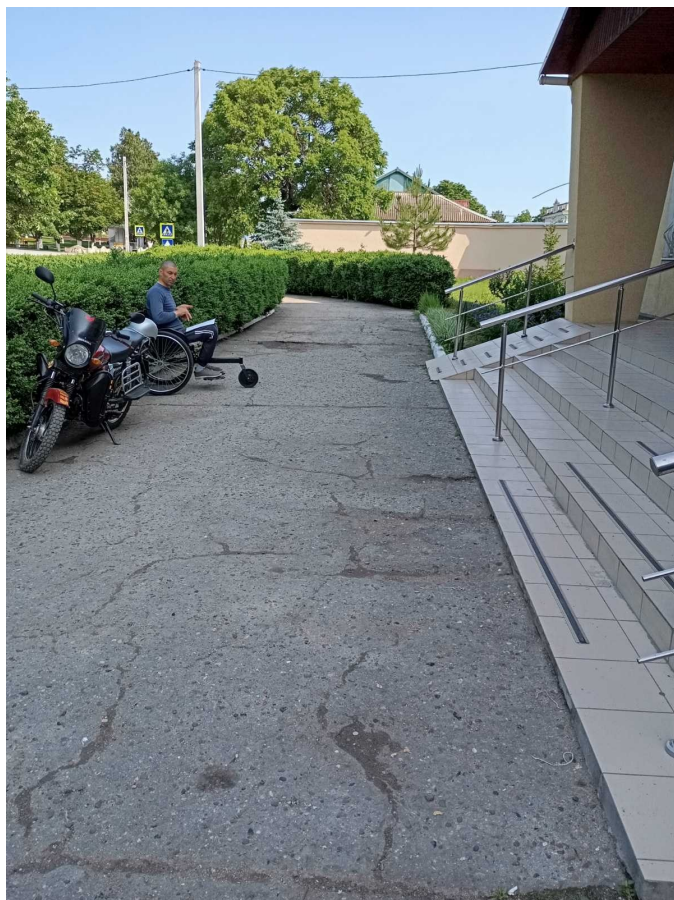
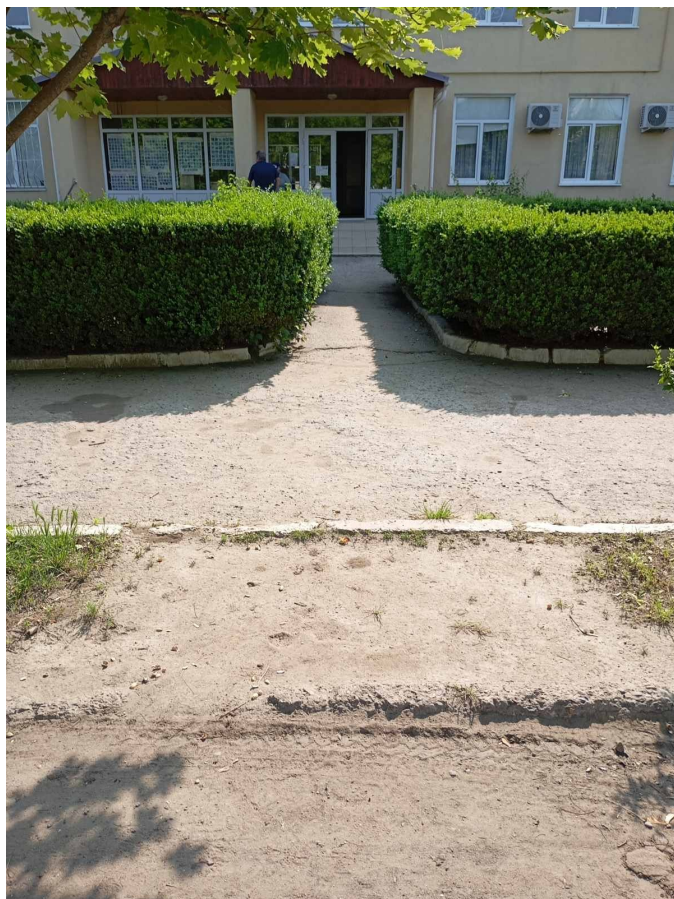
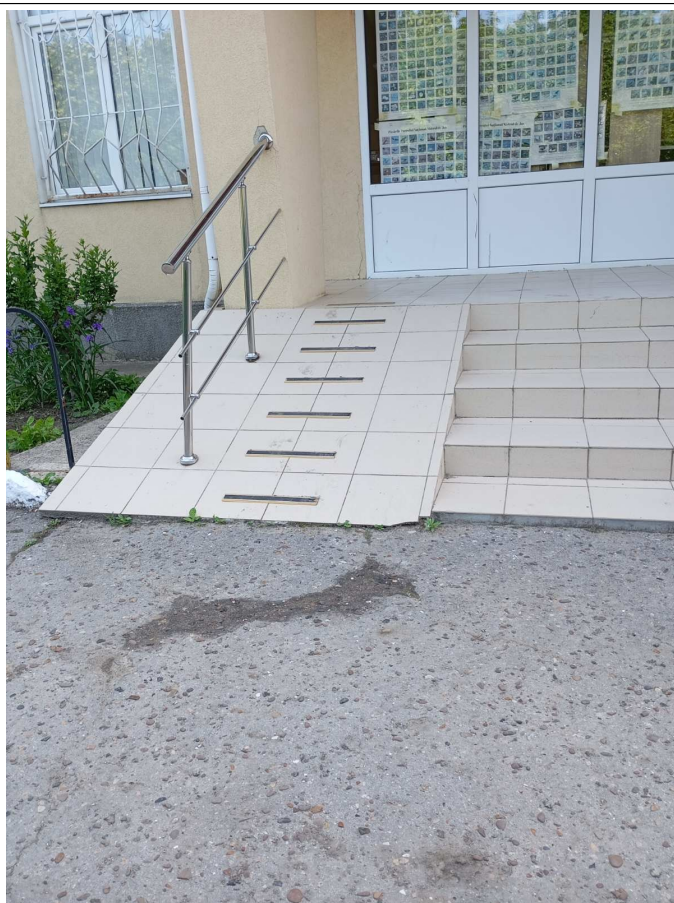
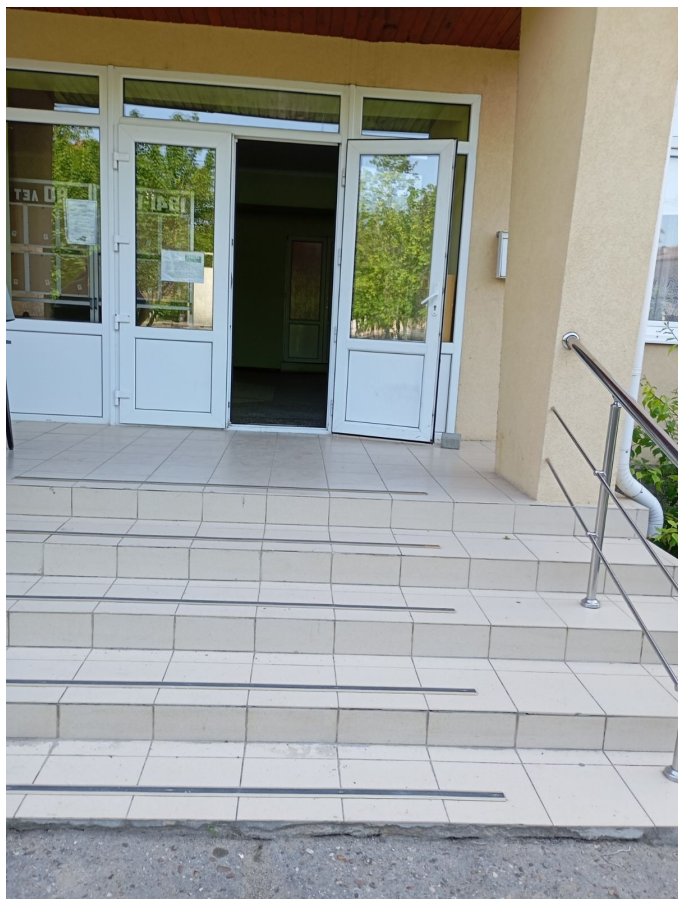
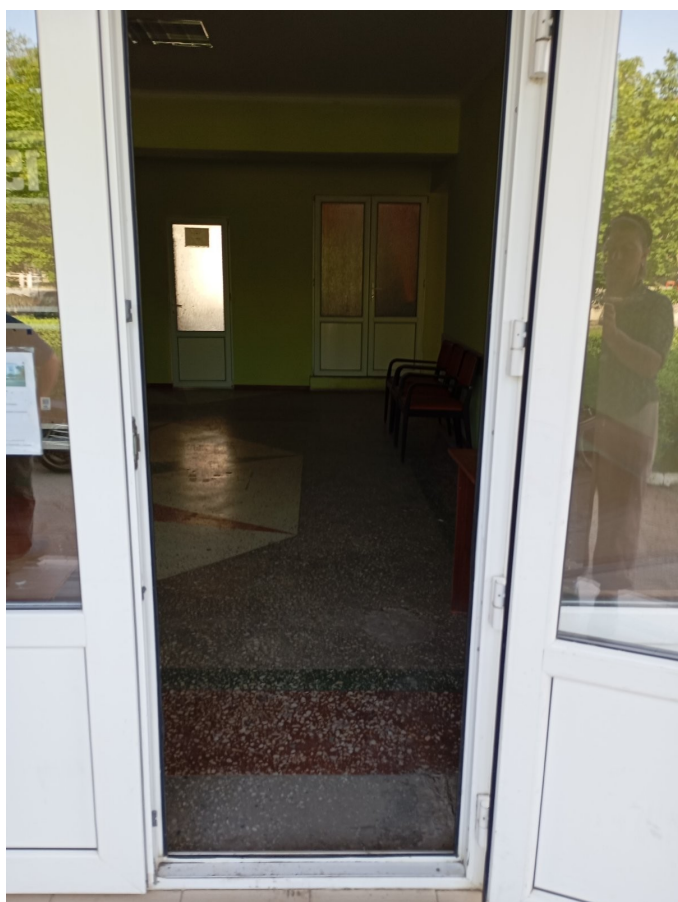
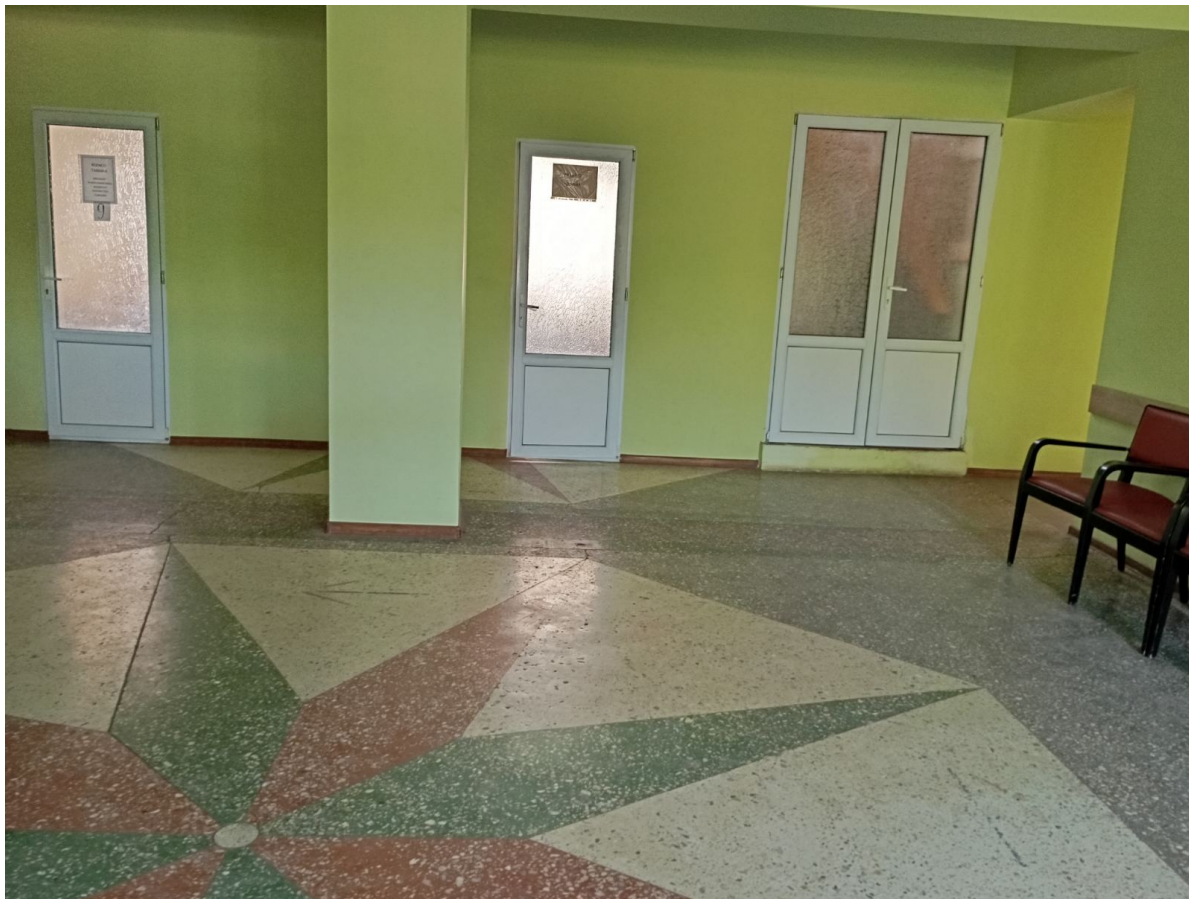
**Galerie - Intrare în clădire**

| La intrare sunt trepte: | Da, 5 trepte , Înălțime totală a treptelor/scărilor (cm)15 cm |
| Înălțimea pragului ușii (de la nivelul solului până la nivelul superior al pragului): | 54 cm<br>Standard: Se aplica regula de 1:12 |
| Dacă există trepte, sunt semnalate treptele cu elemente contrastante și/sau tactile: | Nu<br>Standard: prima și ultima treaptă trebuie semnalate în culori contrastante |
| Suprafața rampei este antiderapantă (nealunecoasă): | Nu |

| Dimensiuni ușă de intrare: | Dublă: 74 cm + 76 cm<br>Standard: lumina ușii duble trebuie să fie de minim 90 cm<br>Ușa mică din cea dublă este blocată |
| Prag ușă de intrare: | Un prag cu înălțimea: 2 cm<br>Standard: pragul trebuie să fie de maxim 2 cm |

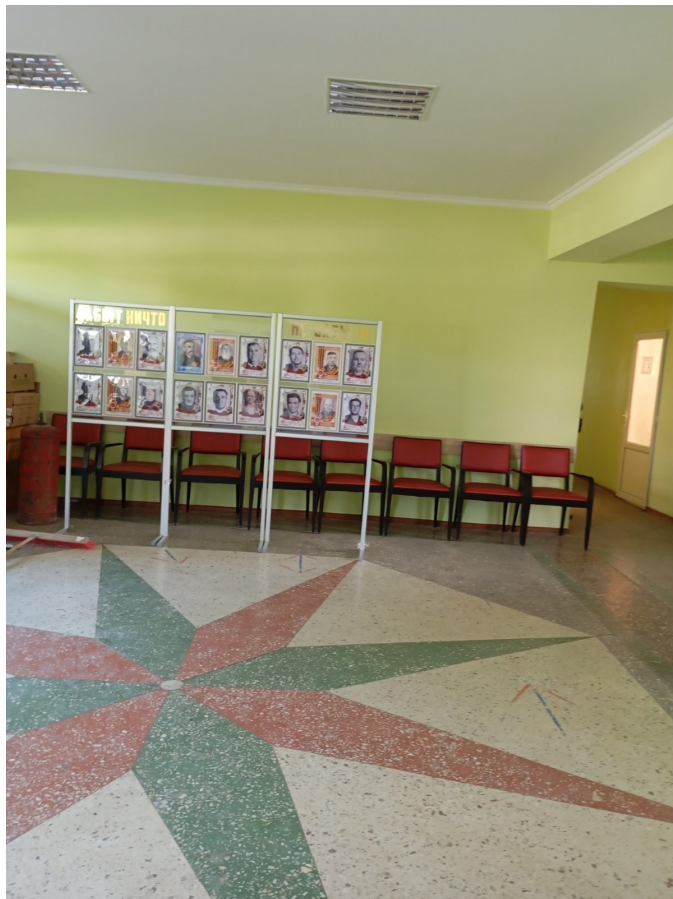
## **Galerie - Sala de prestare a serviciului**

| Categorii | Indicatori | Date colectate |
|---|---|---|
| | Bariere/obstacole: | Da . De tipul: piloni |
| | Spațiul interior este suficient iluminat: | Nu |
| | Culori contrastante pentru sală: | Nu<br>Standard: este o diferență de culoare contrastantă (culori închise / culori deschise) între perete și podea |

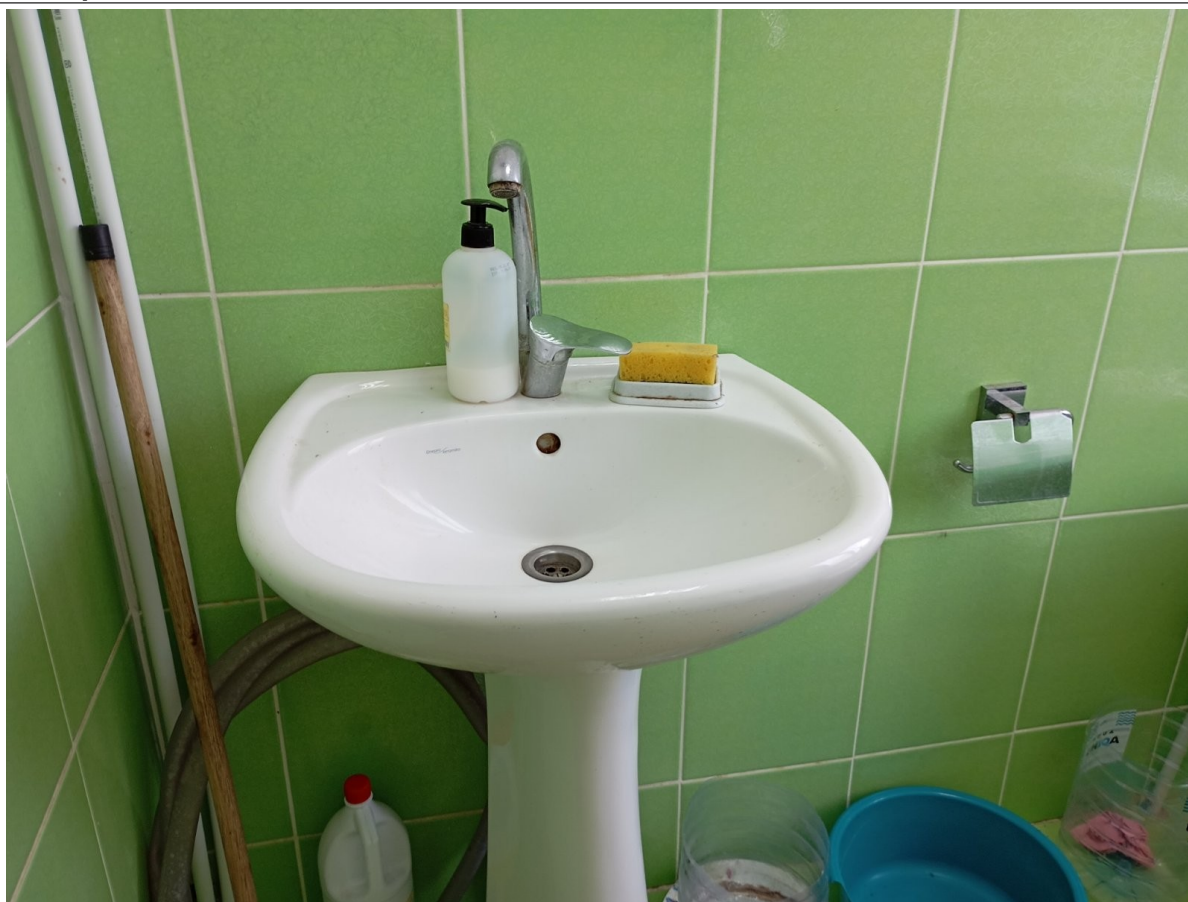
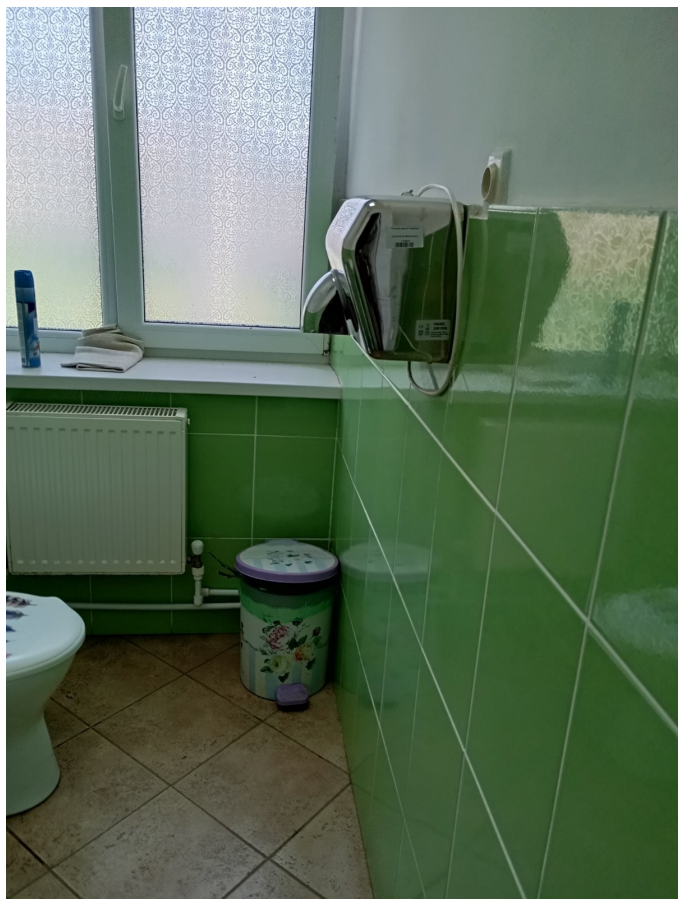
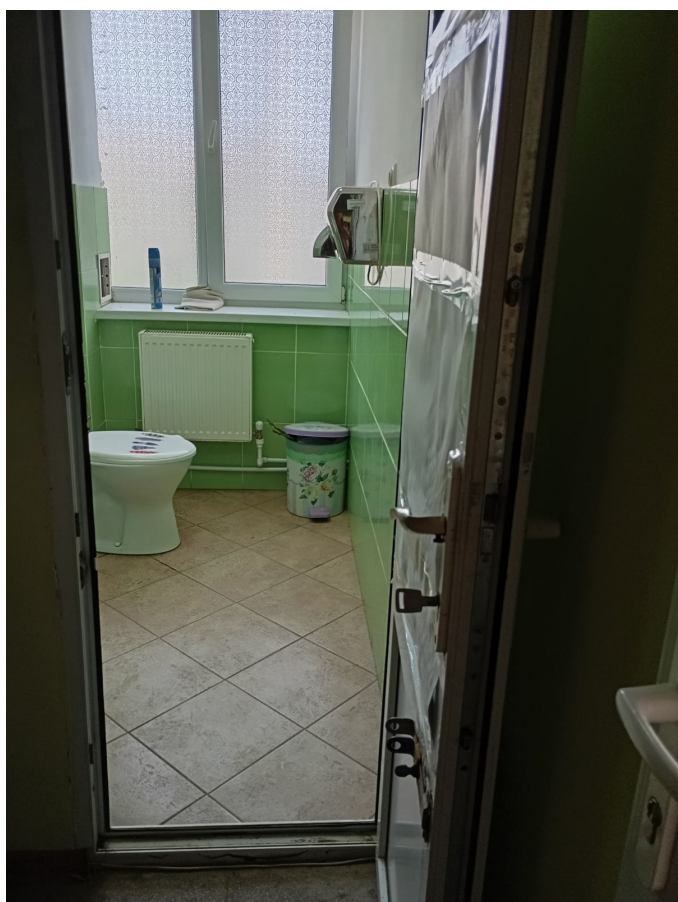
## **Galerie - Grup sanitar**

| Ușa de intrare WC interior, lățime: | 60 cm<br>Standard: ușa trebuie să fie de minim 90 cm |
| Prag ușă de intrare: | Prag cu înălțimea: 4 cm<br>Standard: maxim 2 cm |
| Dimensiuni grup sanitar: | 220 cm x 115 cm<br>Standard: minim 160 x 180 cm |
| Lavoor/chiuveță: | Da , înălțimea de: 94 cm<br>Standard: h - 85 cm |
| Este spațiu liber sub lavoor: | Da , dimensiunea de: 50 cm<br>Standard: minim 67 cm |
| Este uscător de mâini: | Da , nu se află lângă lavoor , la înălțimea de: 120 cm<br>Standard: maxim 100 cm |
| Culori contrastante: | Nu<br>Standard: este o diferență de culoare contrastantă (culori închise / culori deschise) între perete și podea |
