# Formular de evaluare a condițiilor de accesibilitate a clădirilor publice

Data: 02-06-2025

| Categorii | Indicatori | Date colectate |
|---|---|---|
| Instituția: | BESV-10/24 | |

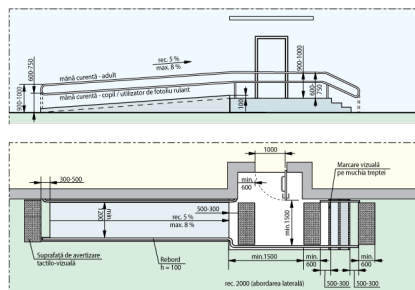
Fig. V.32.b Rampă de acces paralelă cu intrare în clădire

| Categorii | Indicatori | Date colectate |
|---|---|---|
| | Există rampă de acces: | Nu |

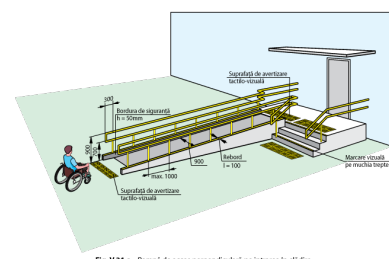
Fig. V.31.a Rampă de acces perpendiculară pe intrarea în clădire

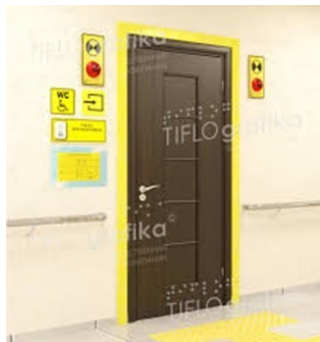
Fig. V.23. – Exemplu de conformare a suprafețelor vitrate în cadrul foii de ușă și realizarea contrastului vizual

| Ușile de la intrare și din interiorul clădirii sunt dotate/marcate corespunzător cu semne contrastante: | Nu<br>Standard: este o diferență de culoare contrastantă (culori închise / culori deschise) între perete și podea |

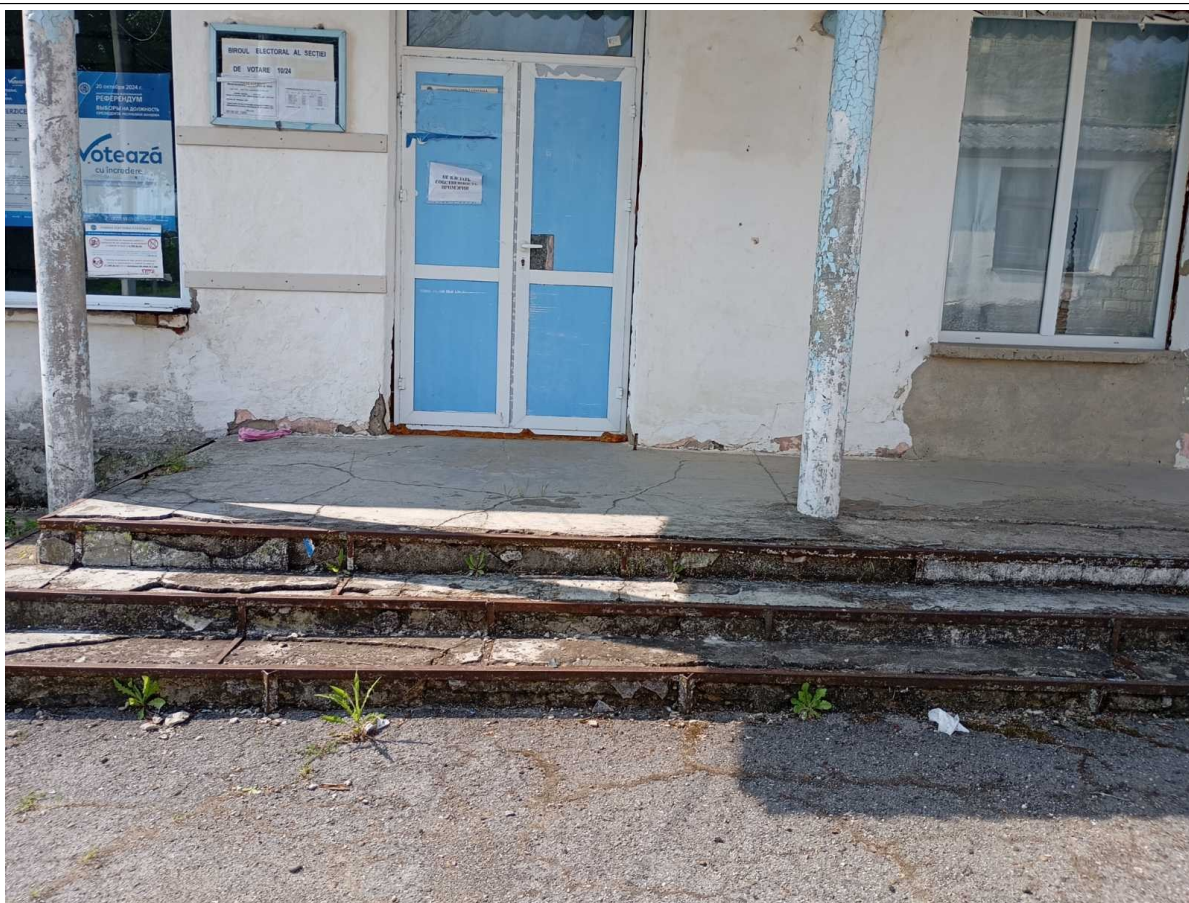
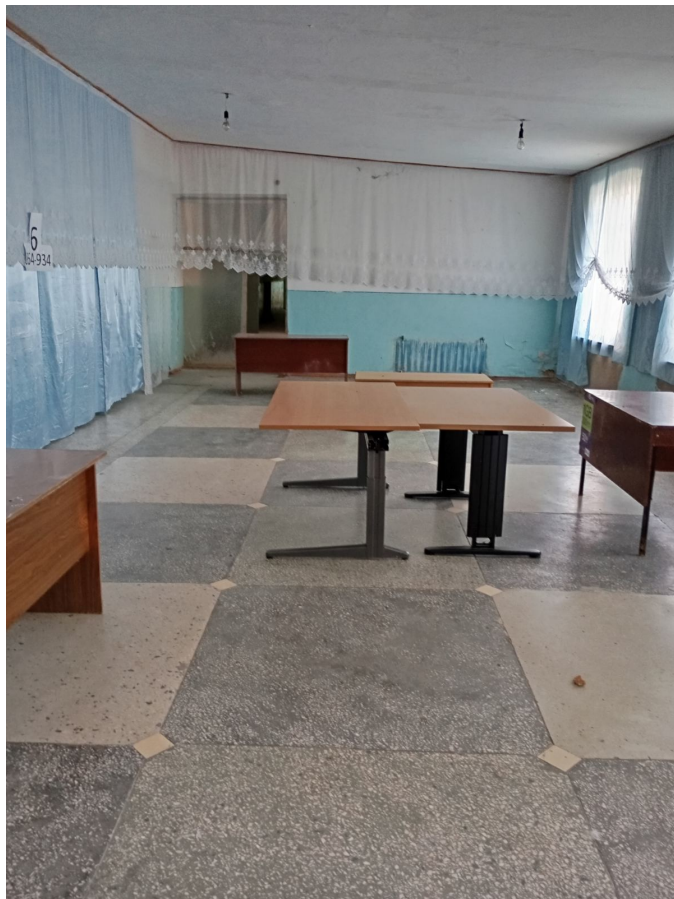
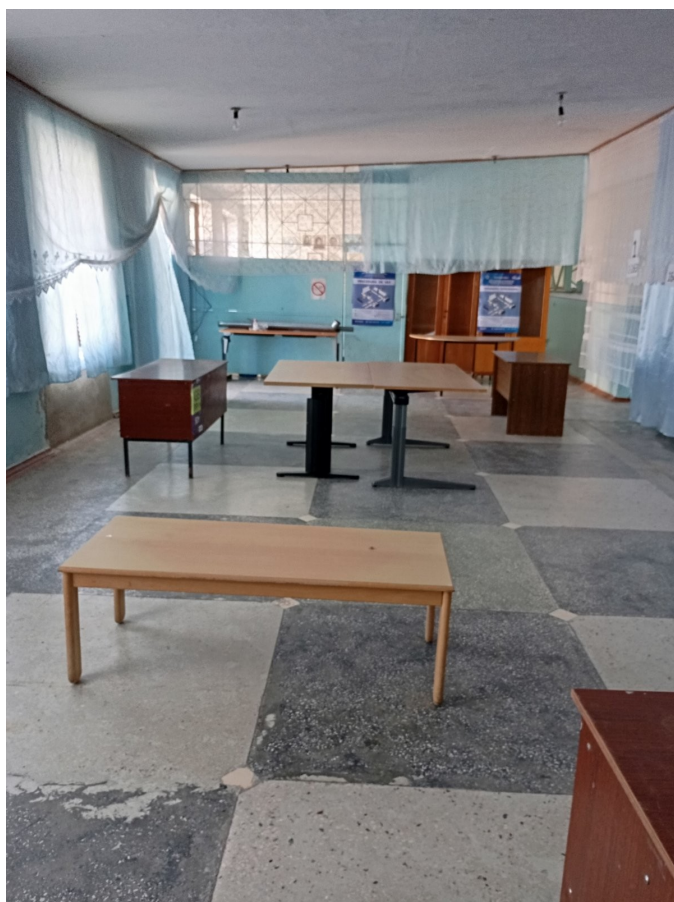
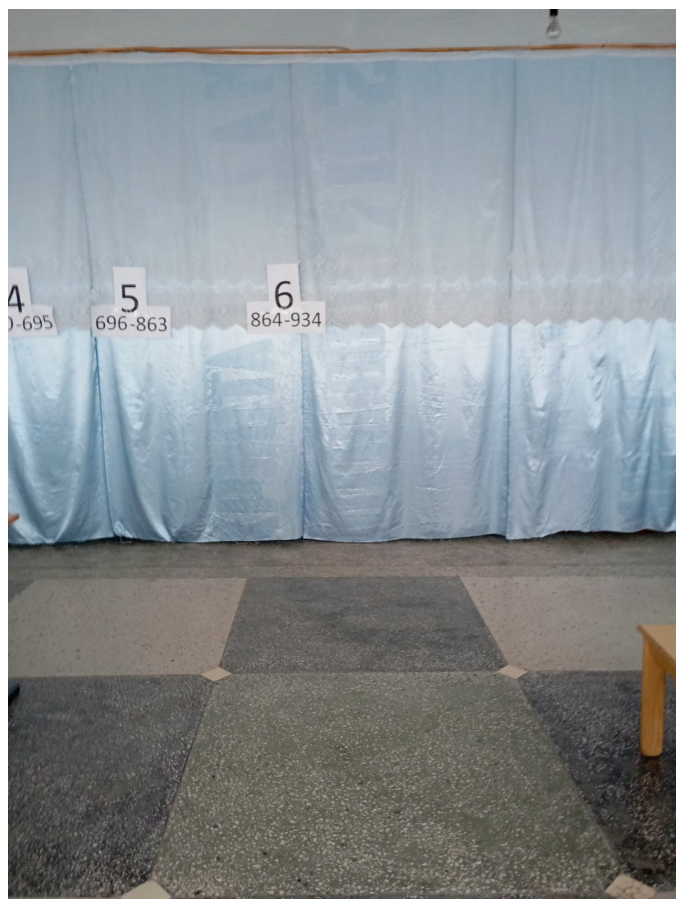
**Galerie - Intrare în clădire**

| Categorii | Indicatori | Date colectate |
|---|---|---|
| | La intrare sunt trepte: | Da, 3 trepte , Înălțime totală a treptelor/scărilor (cm)15 cm |
| | Înălțimea pragului ușii (de la nivelul solului până la nivelul superior al pragului): | 32 cm<br>Standard: Se aplica regula de 1:12 |

| Dimensiuni ușă de intrare: | Dublă: 62 cm + 64 cm<br>Standard: lumina ușii duble trebuie să fie de minim 90 cm<br>Ușa mică din cea dublă este blocată |
| Prag ușă de intrare: | Prag exterior și interior cu înălțimile: 5 + 11 cm<br>Standard: pragul trebuie să fie de maxim 2 cm |
