# Formular de evaluare a condițiilor de accesibilitate a clădirilor publice

Data: 06-06-2025

| Categorii | Indicatori | Date colectate |
|---|---|---|
| Adresa, strada, nr.: | str. I.L. Caragiale, 33 | |
| Instituția: | BESV Cahul nr.7/4, Liceul Teoretic "D. Cantemir" | |

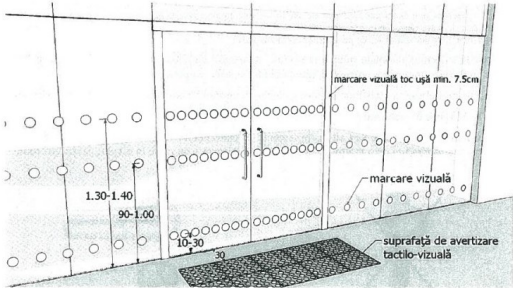
| Categorii | Indicatori | Date colectate |
|---|---|---|
| | Fig. V.24. – Exemplu de conformare a suprafețelor vitrate în cadrul foi de ușă și realizarea contrastului vizual, atunci când ușa și suprafețele adiacente sunt vitrate | |

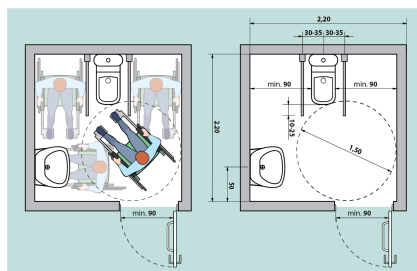
Fig. V.42a Amenajarea unei cabine WC adaptate - tip A

Fig. V.42b Amenajarea unei cabine WC adaptate - tip B

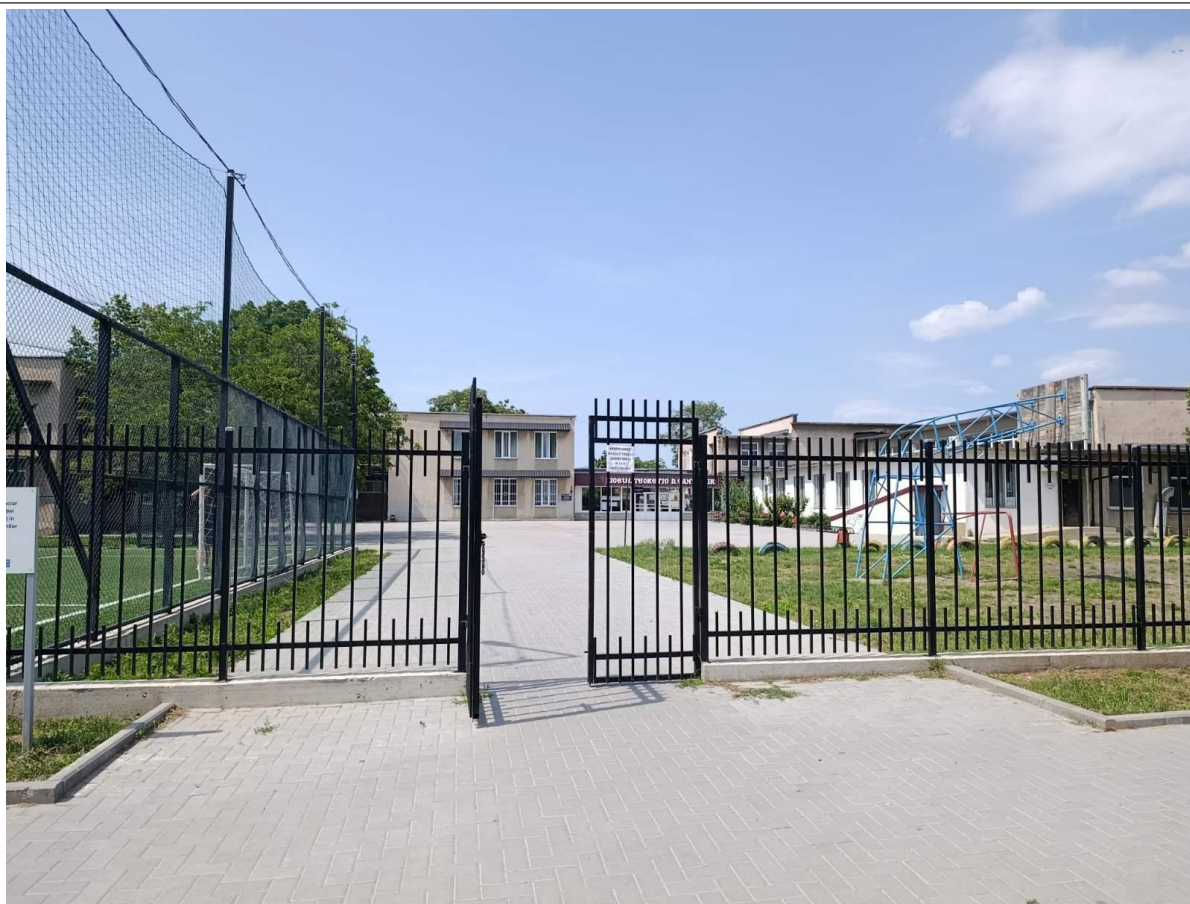
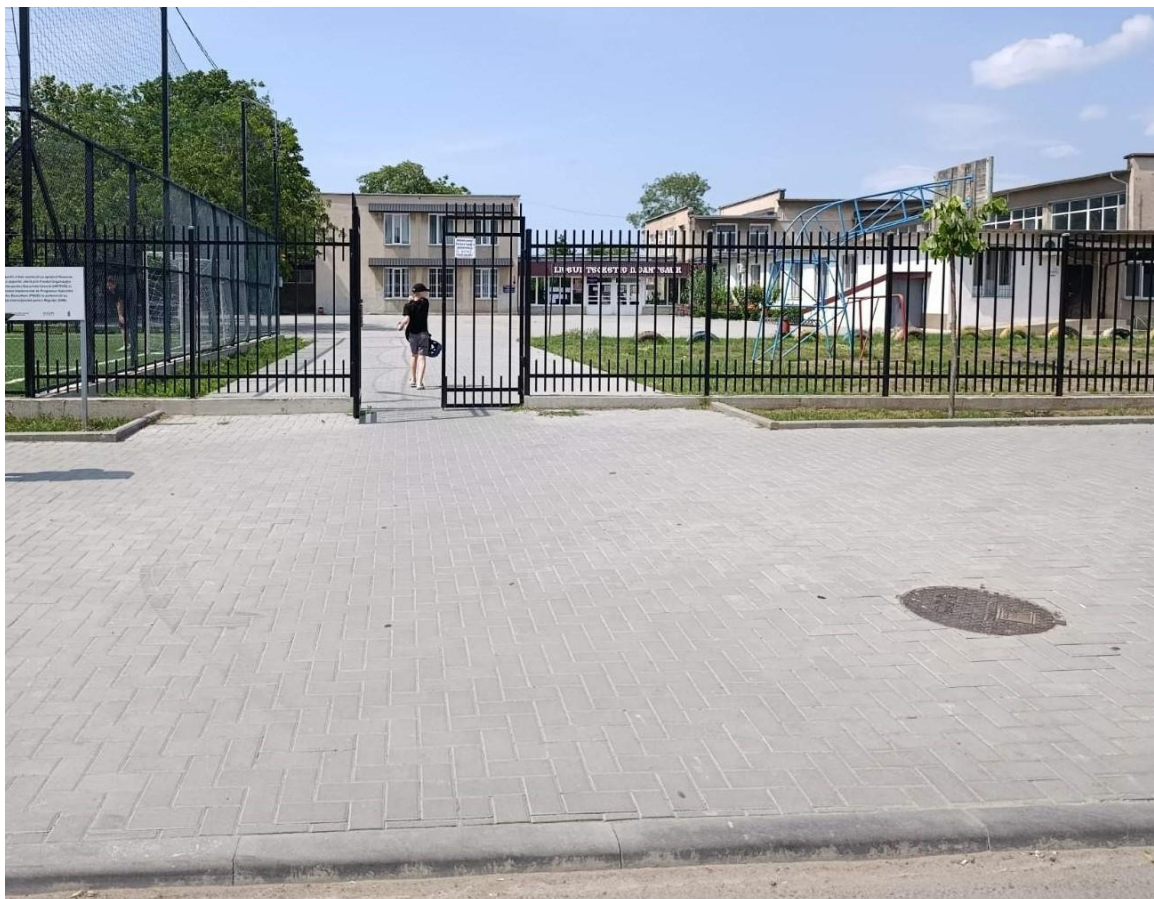
## Galerie - Căi de acces către clădire

| Tip înveliș: | Asfalt |
| Poartă intrare: | Da, are lățimea: 180 cm |
| Există pavaj tactil sau marcaj contrastant la ieșirea de pe carosabil pe trotuar: | Nu |
| Trotuarul are pavaj tactil sau marcaj contrastant: | Nu |
| Borduri: | Da, 1 borduri , înălțimea:5 cm |

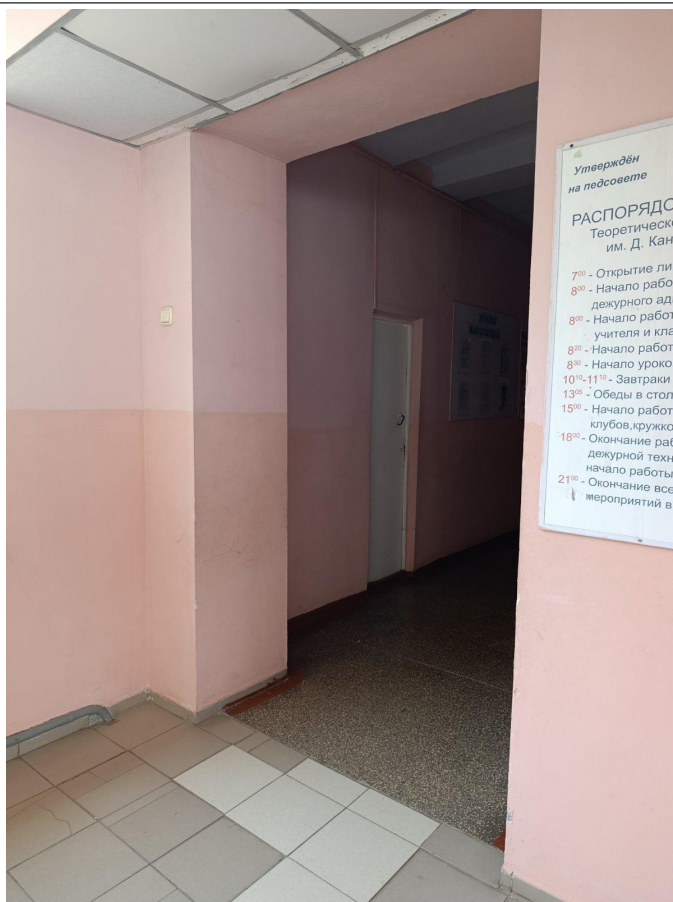
## Galerie - Coridoare

| Lățimea coridorului (în cel mai îngust loc) este peste 150 cm? | Nu |
| Lățime (dacă este cazul, în cel mai îngust loc): | 150 cm , nu există buzunare la coridoare<br><b>Standard: Lățimea minimă a coridorului ar trebui să fie de cel puțin 150 cm), Dacă coridorul este îngust (până la 180 cm)</b> |

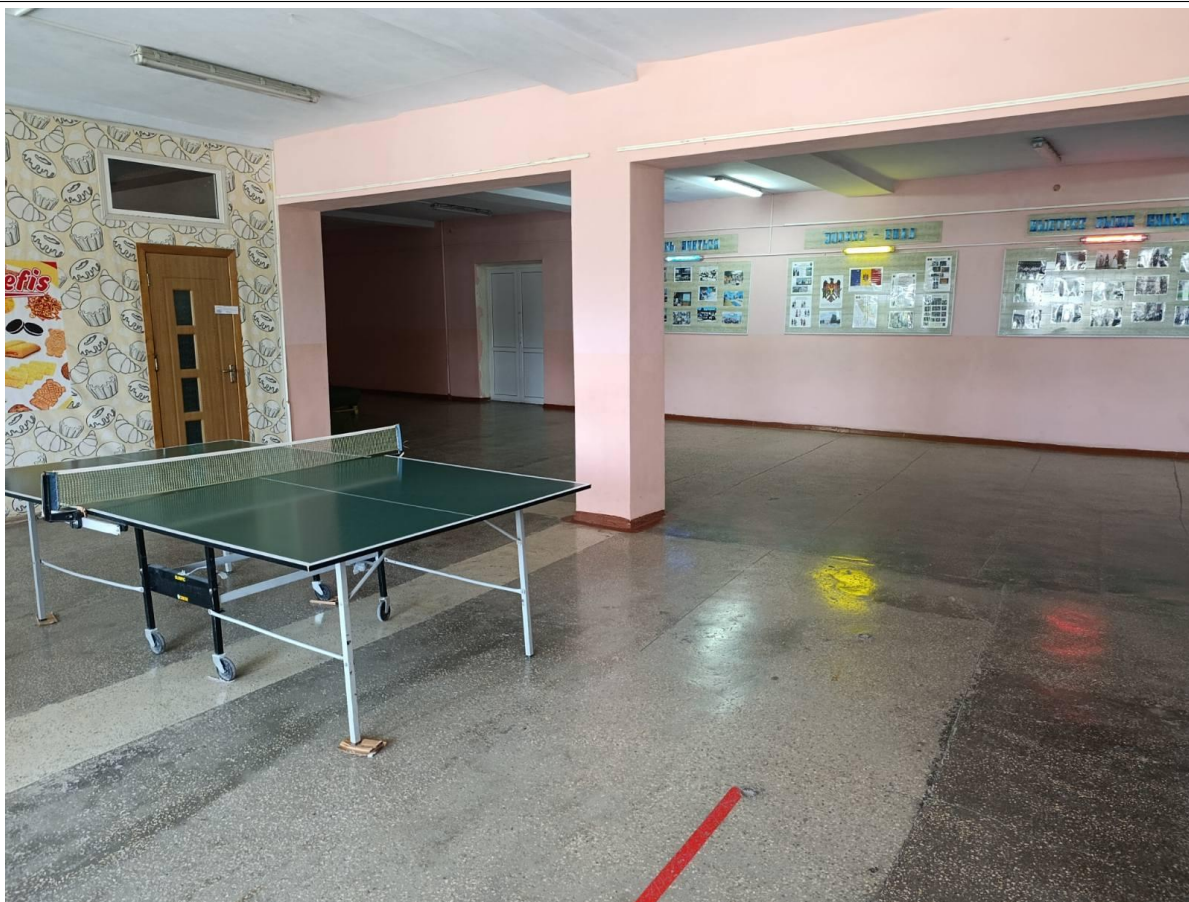
## Galerie - Sala de prestare a serviciului

| Este la nivel de: | Parter |
| În sală este spațiu de manevră pentru un scaun rulant cu diagonala minimă de 140 cm: | Da |
| Culori contrastante pentru sală: | Da<br><b>Standard: este o diferență de culoare contrastantă (culori închise / culori deschise) între perete și podea</b> |

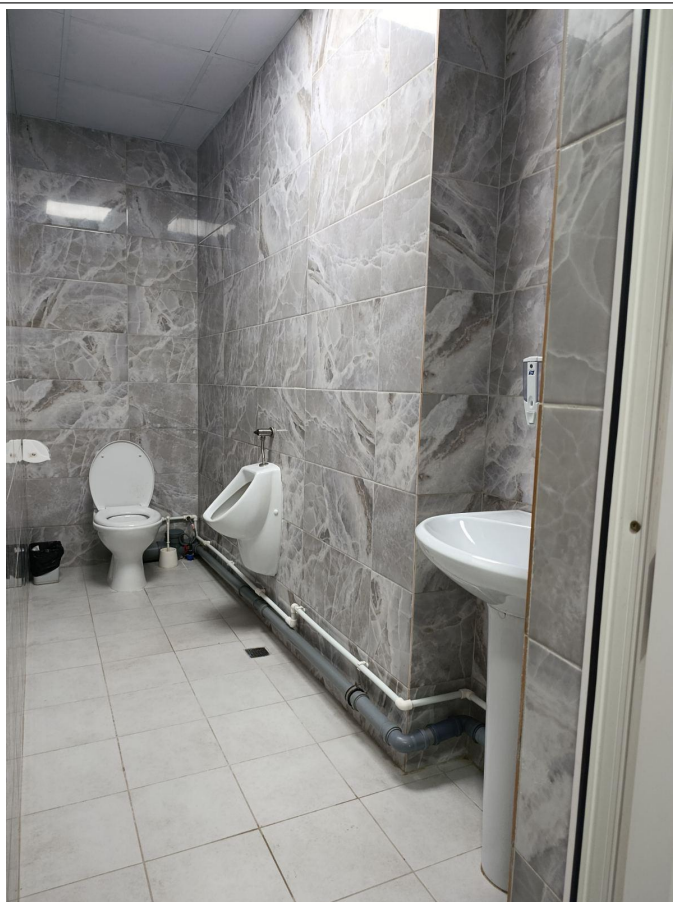
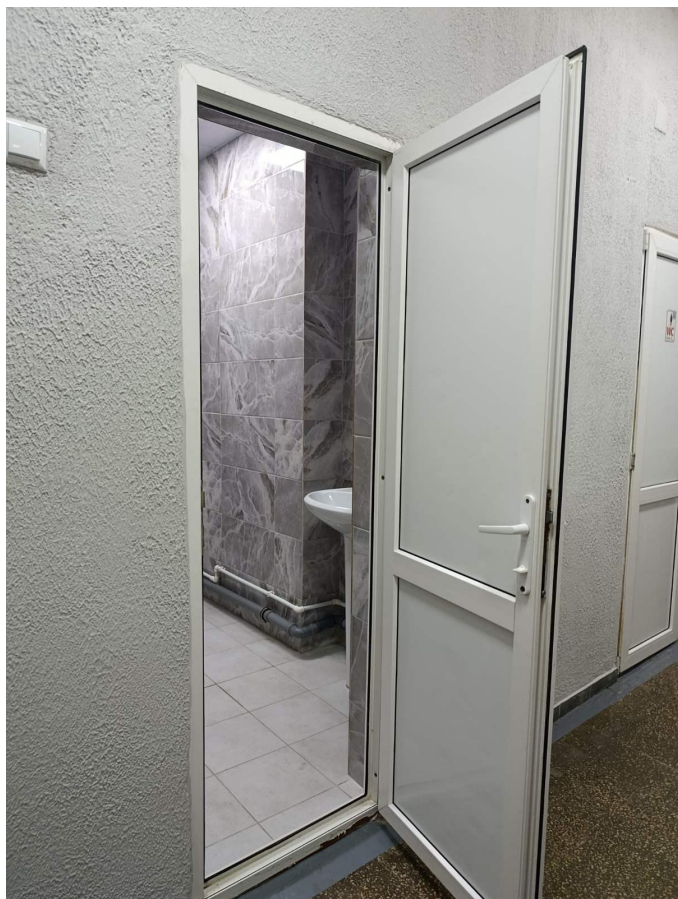
## Galerie - Grup sanitar

| Ușa de intrare WC interior, lățime: | 58 cm<br>Standard: ușa trebuie să fie de minim 90 cm |
| Prag ușă de intrare: | Prag cu înălțimea: 10 cm<br>Standard: maxim 2 cm |
| Dimensiuni grup sanitar: | 360 cm x 107 cm<br>Standard: minim 160 x 180 cm |
| Vasul WC are bare de suport: | Nu |
| Este spațiu liber sub lavoar: | Da , dimensiunea de: 20 cm<br>Standard: minim 67 cm |
| Este uscător de mâini: | Da , se află lângă lavoar , la înălțimea de: 130 cm<br>Standard: maxim 100 cm |
| Toaleta este echipată cu sistem/buton de alarmă: | Nu |
| Colacul de WC este de o culoare contrastantă cu vasul de WC: | Nu |
