# Formular de evaluare a condițiilor de accesibilitate a clădirilor publice

Data: 09-06-2025

| Categorii | Indicatori | Date colectate |
|---|---|---|
| Instituția: | BESV-10/5 (Liceul I.Creangă) | |

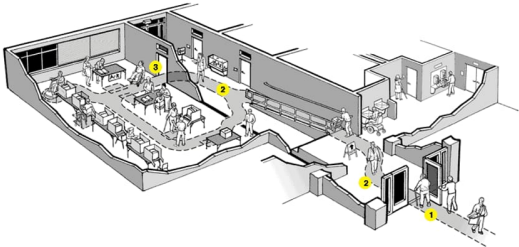
| Bariere/obstacole: | Nu |
| În sală este spațiu de manevră pentru un scaun rulant cu diagonala minimă de 140 cm: | Da |
| Spațiul interior este suficient iluminat: | Nu |
| Culori contrastante pentru sală: | Nu |
| Standard: este o diferență de culoare contrastantă (culori închise / culori deschise) între perete și podea | |

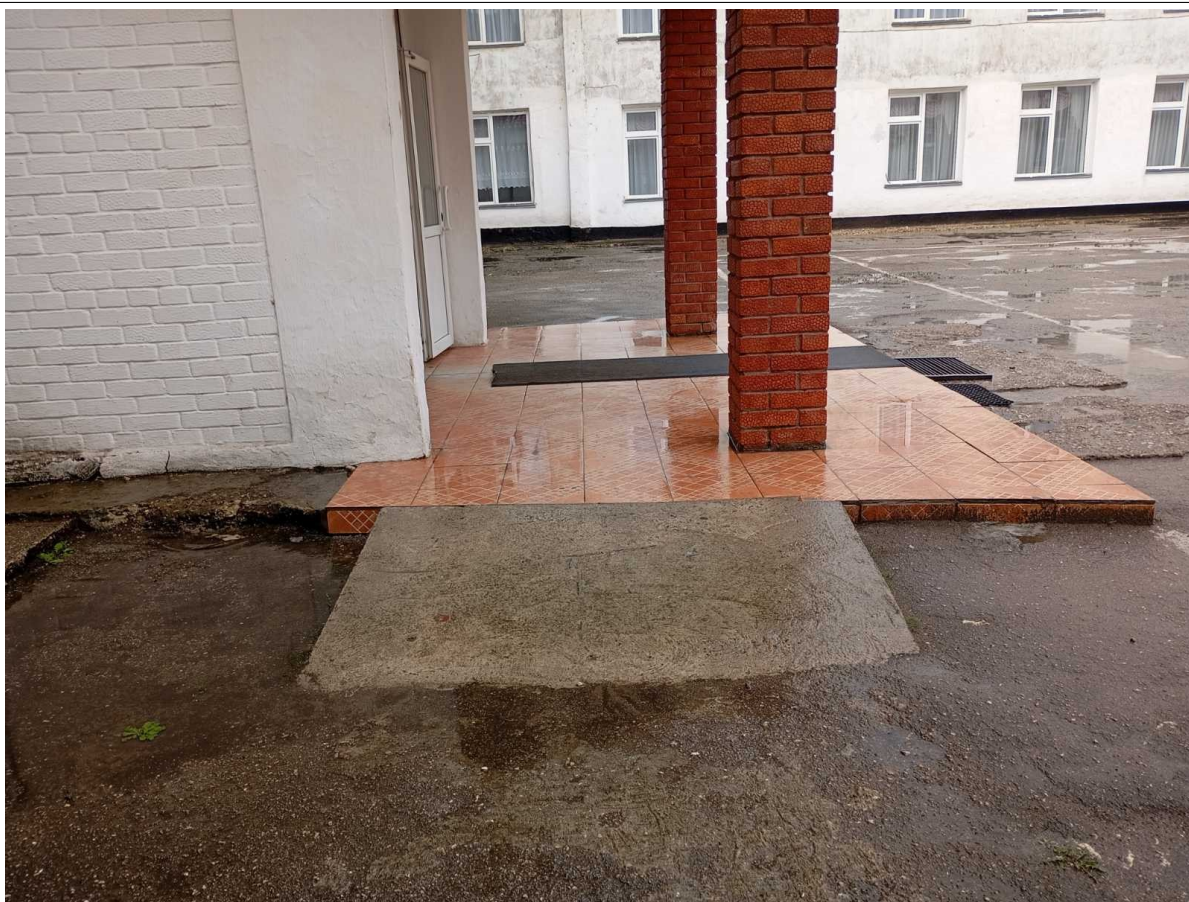
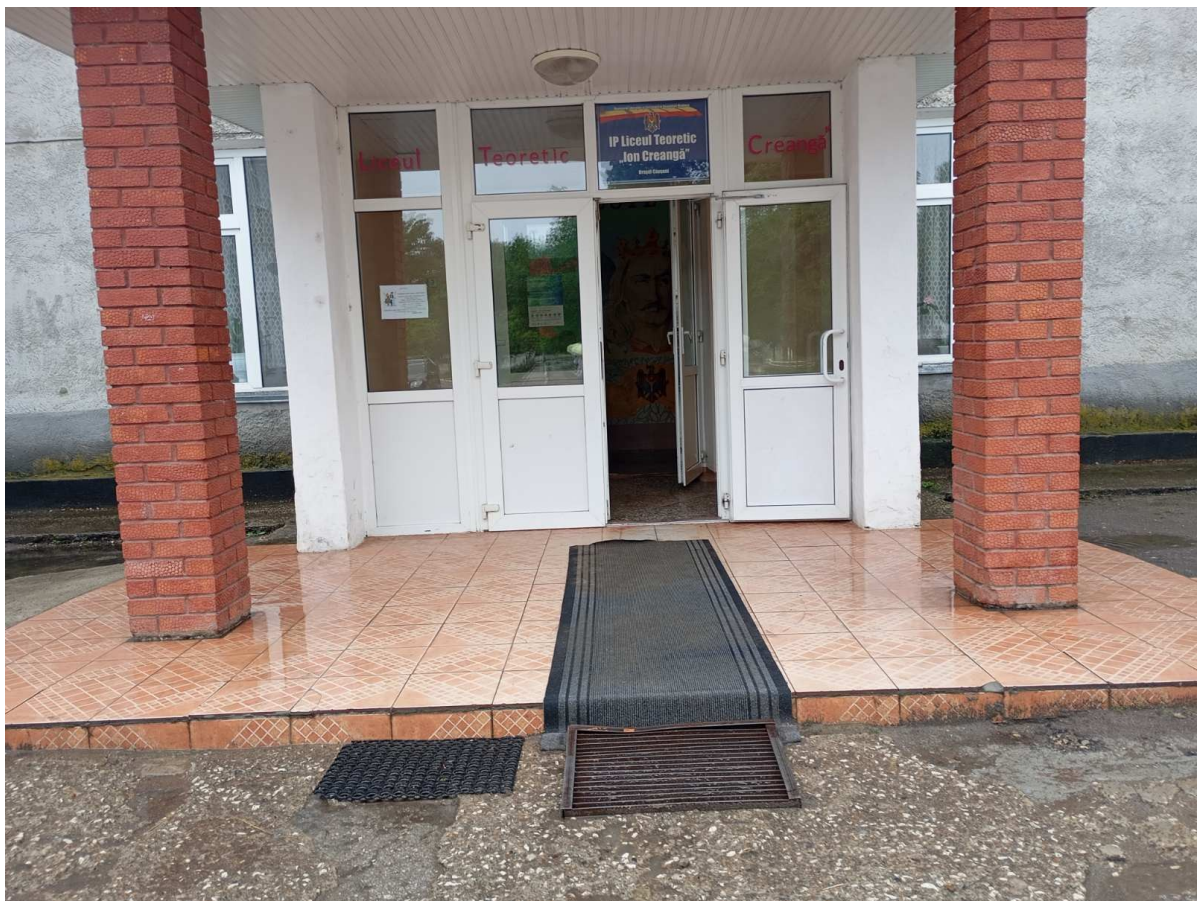
**Galerie - Intrare în clădire**

Intrarea în clădire este la nivelul solului:

Da

Ușa se deschide în interior sau exterior:

Exterior
