# Formular de evaluare a condițiilor de accesibilitate a clădirilor publice

| Categorii | Indicatori | Date colectate |
|---|---|---|
| Adresa, strada, nr.: | str. Valea Crucii nr. 2 | |
| Instituția: | BESV 1/24 (Centrul de creație "Luceafarul") | |

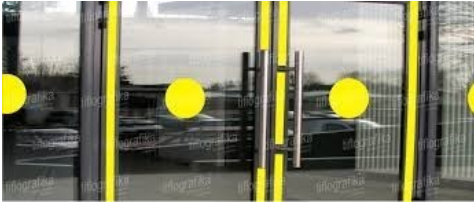
| Categorii | Indicatori | Date colectate |
|---|---|---|
| | <p>Fig. V.23. – Exemplu de conformare a suprafețelor vitrate în cadrul foii de ușă și realizarea contrastului vizual</p> | |
| | <p>Fig. V.24. – Exemplu de conformare a suprafețelor vitrate în cadrul foii de ușă și realizarea contrastului vizual, atunci când ușa și suprafețele adiacente sunt vitrate</p> | |
