# Formular de evaluare a condițiilor de accesibilitate a clădirilor publice

| Categorii | Indicatori | Date colectate |
|---|---|---|
| Adresa, strada, nr.: | bd. Dacia nr. 38/2 | |
| Instituția: | BESV 1/20 (liceul "D. Cantemir", scoala primara) | |

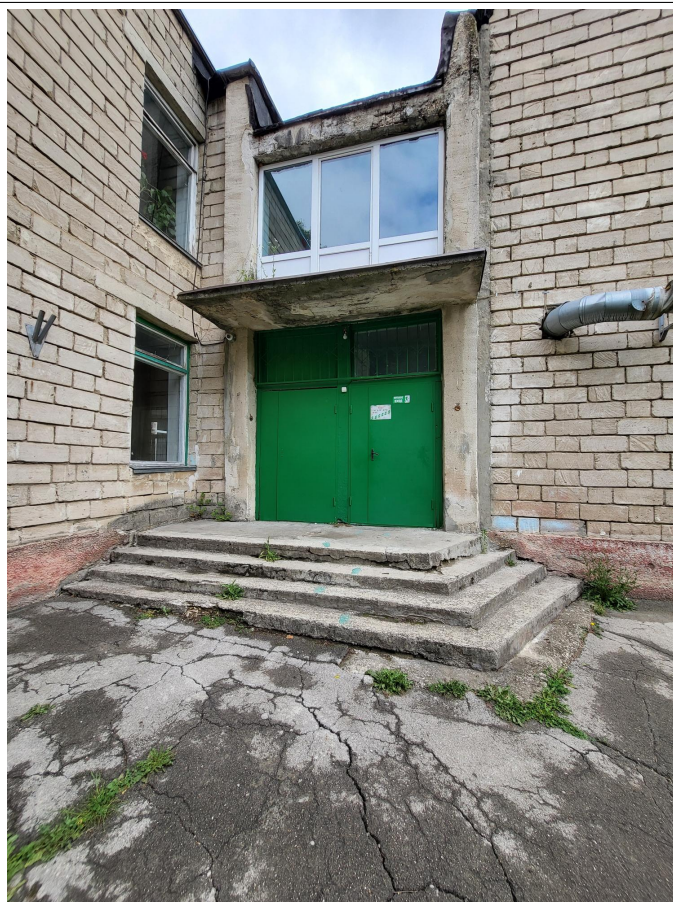
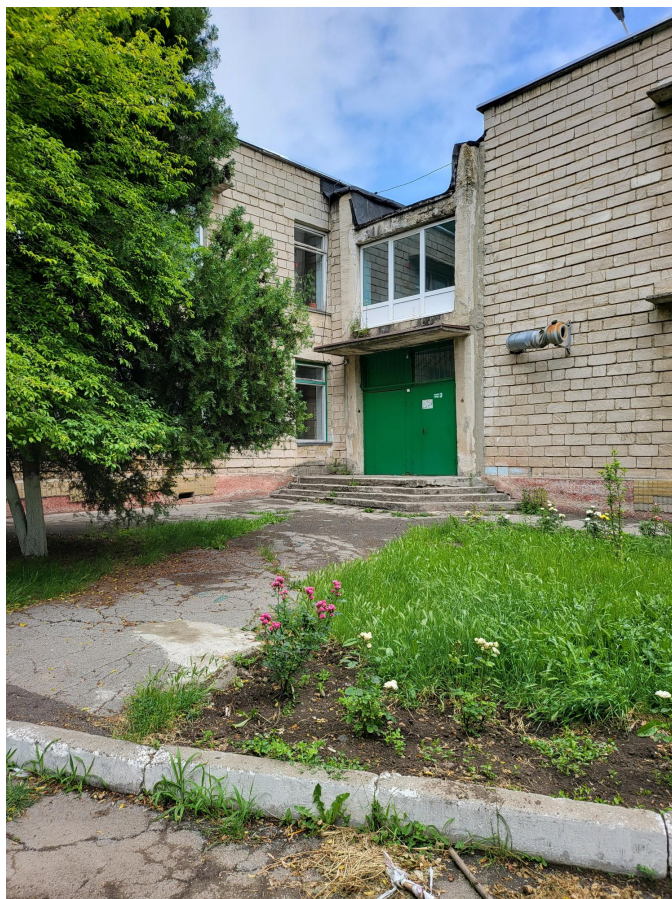
**Galerie - Uși**

| Categorii | Indicatori | Date colectate |
|---|---|---|
| | Uși în interior: | Lățimea: 80 cm , 104 cm |
| | Praguri de la ușile de interior: | Prag 1 cu înălțimea: 5 cm<br>Standard: pragul trebuie să fie de maxim 2 cm<br>Prag 2 cu înălțimea: 6 cm<br>Standard: pragul trebuie să fie de maxim 2 cm |
| | Ușile de la intrare și din interiorul clădirii sunt dotate/marcate corespunzător cu semne contrastante: | Nu<br>Standard: este o diferență de culoare contrastantă (culori închise / culori deschise) între perete și podea |

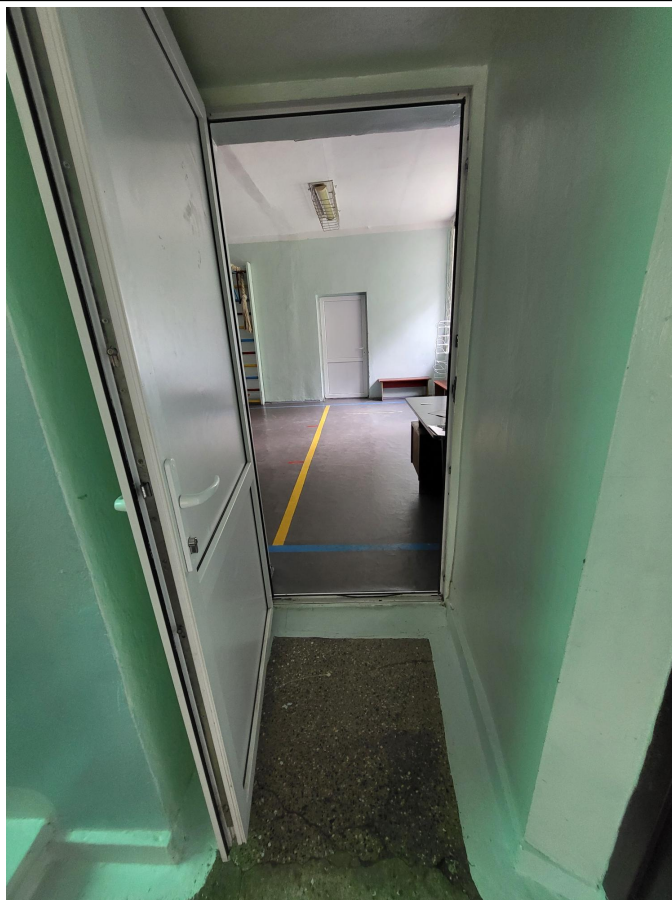
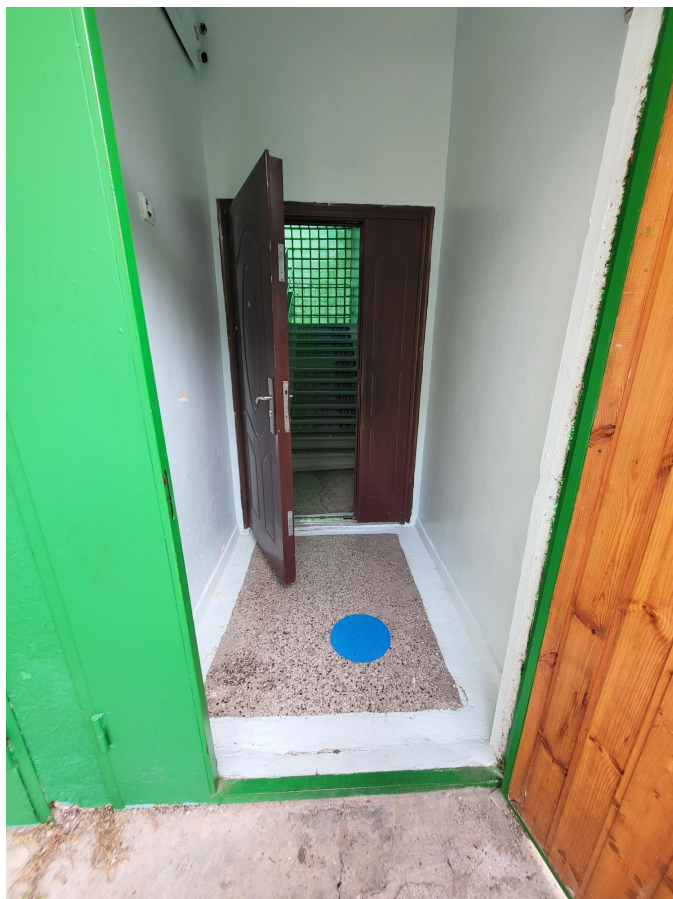
**Galerie - Sala de prestare a serviciului**

| Categorii | Indicatori | Date colectate |
|---|---|---|
| | Trepte: | Nu |
| | Bariere/obstacole: | Nu |
| | În sală este spațiu de manevră pentru un scaun rulant cu diagonala minimă de 140 cm: | Da |
| | Spațiul interior este suficient iluminat: | Da |
| | Culori contrastante pentru sală: | Da<br>Standard: este o diferență de culoare contrastantă (culori închise / culori deschise) între perete și podea |
