# Formular de evaluare a condițiilor de accesibilitate a clădirilor publice

| Categorii | Indicatori | Date colectate |
|---|---|---|
| Localitate, raion: | Pohrebeni (Orhei) | |
| Instituția: | BESV-25/61(Casa de Cultura) | |

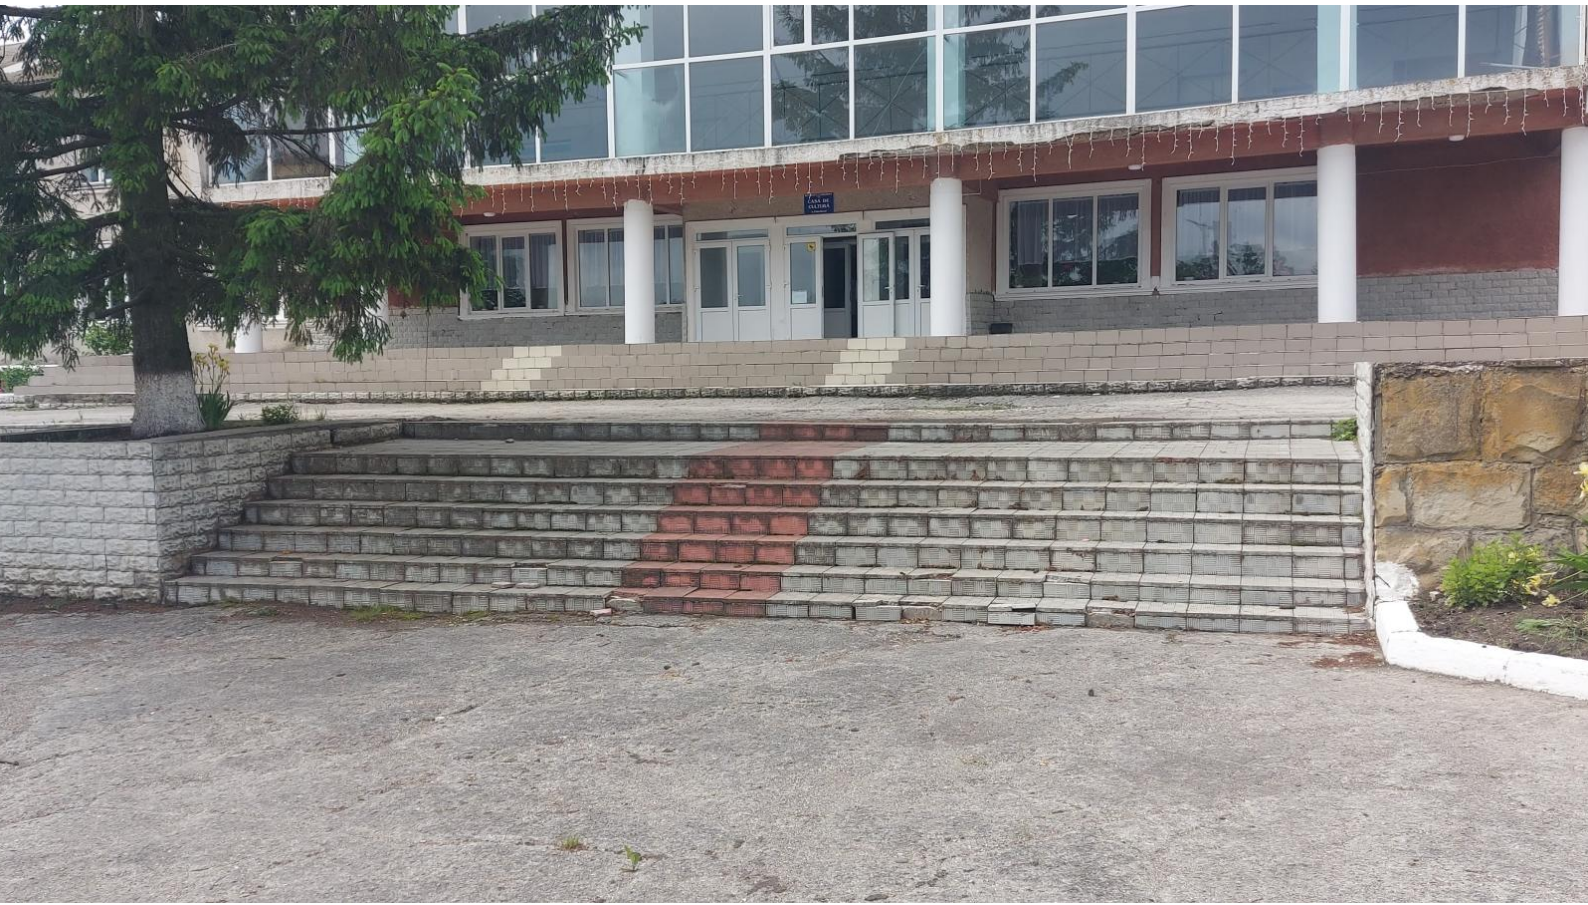
Galerie - Căi de acces către clădire

| Tip înveliș: | Beton |
| Drumurile/Căile de acces sunt: | Cu fisuri / gropi |
| Borduri: | Da, 1 borduri , înălțimea:5 cm |
| Scări/Trepte: | Da, 14 scări/trepte , înălțimea:250 cm |
| Nivel: | Înclinat în urcuș |

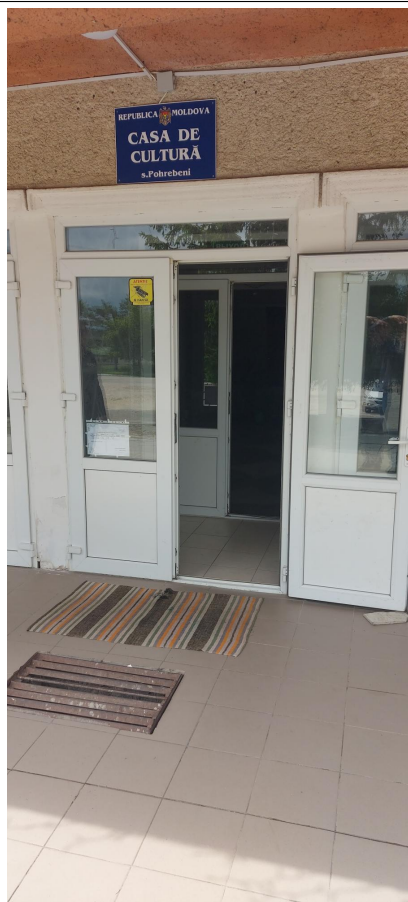
## **Galerie - Intrare în clădire**

| Intrarea în clădire este la nivelul solului: | Nu |
| La intrare sunt trepte: | Da, 6 trepte , Înălțime totală a treptelor/scărilor (cm)120 cm |
| Dacă există trepte, sunt semnalate treptele cu elemente contrastante și/sau tactile: | Nu<br>Standard: prima și ultima treaptă trebuie semnalate în culori contrastante |
| Există rampă de acces: | Nu |

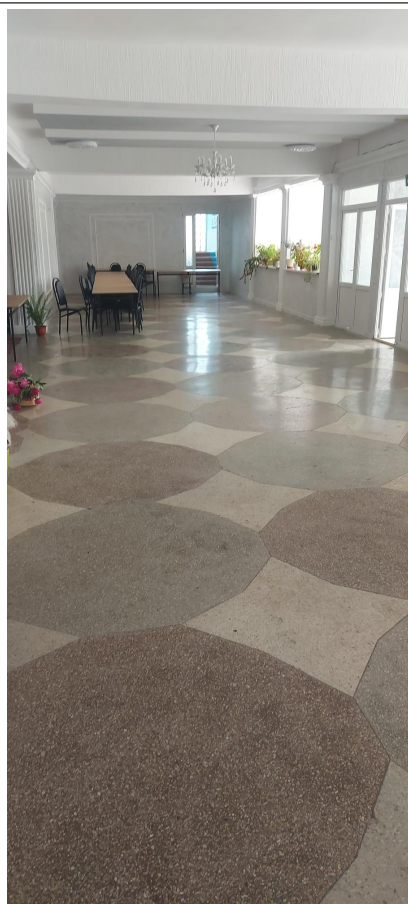
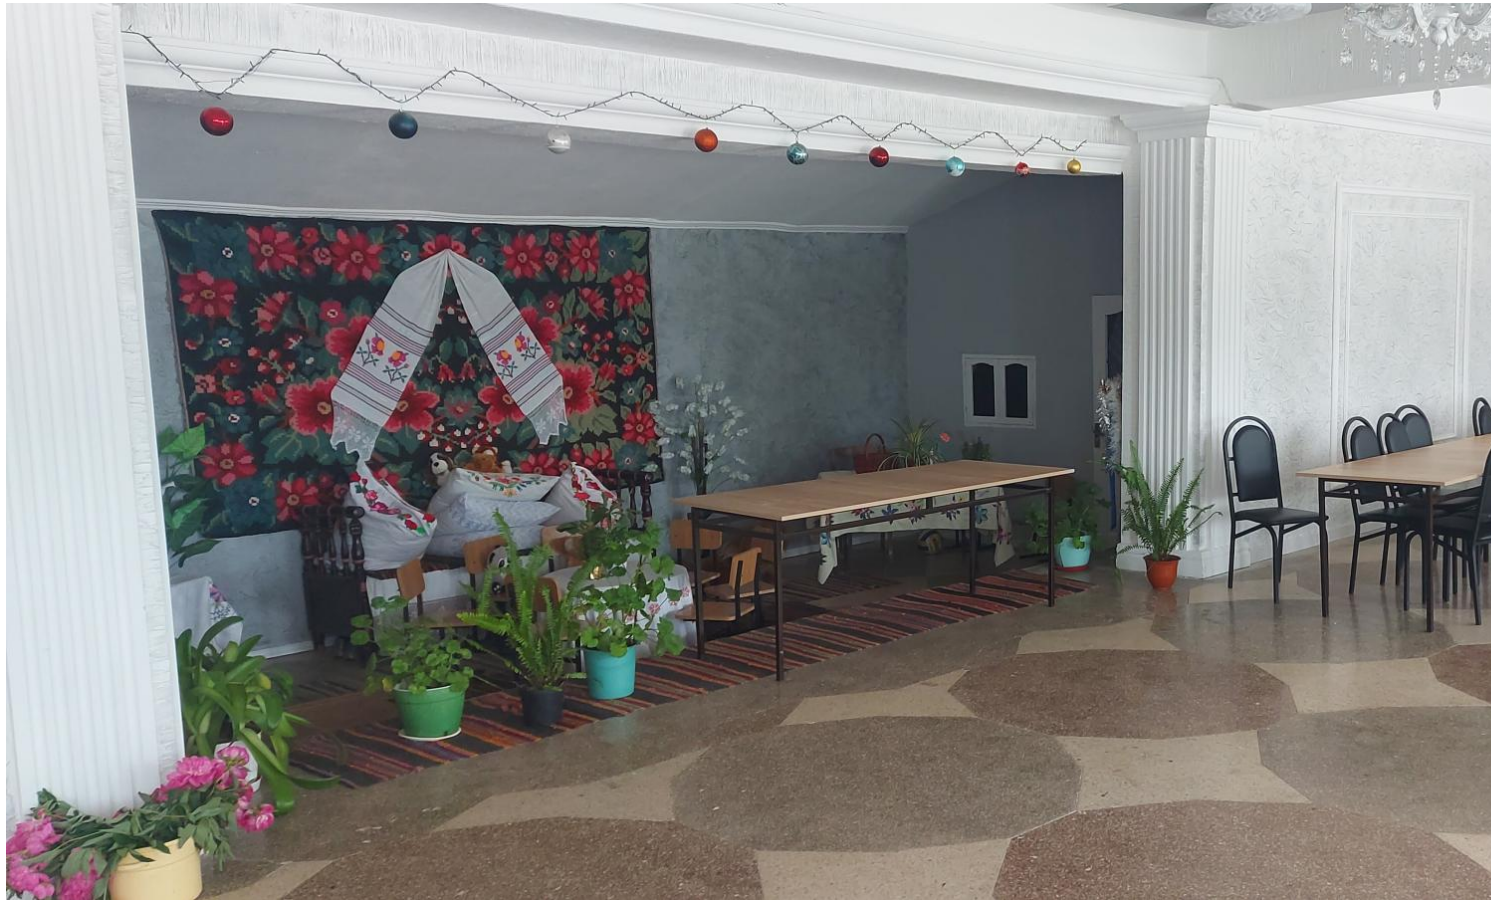
## **Galerie - Sala de prestare a serviciului**

Parter

Da

Da  
Standard: este o diferență de culoare contrastantă (culori închise / culori deschise) între perete și podea
