# Formular de evaluare a condițiilor de accesibilitate a clădirilor publice

| Categorii | Indicatori | Date colectate |
|---|---|---|
| Localitate, raion: | Sercani (Orhei) | |
| Instituția: | BESV-25/63(Casa de cultura) | |

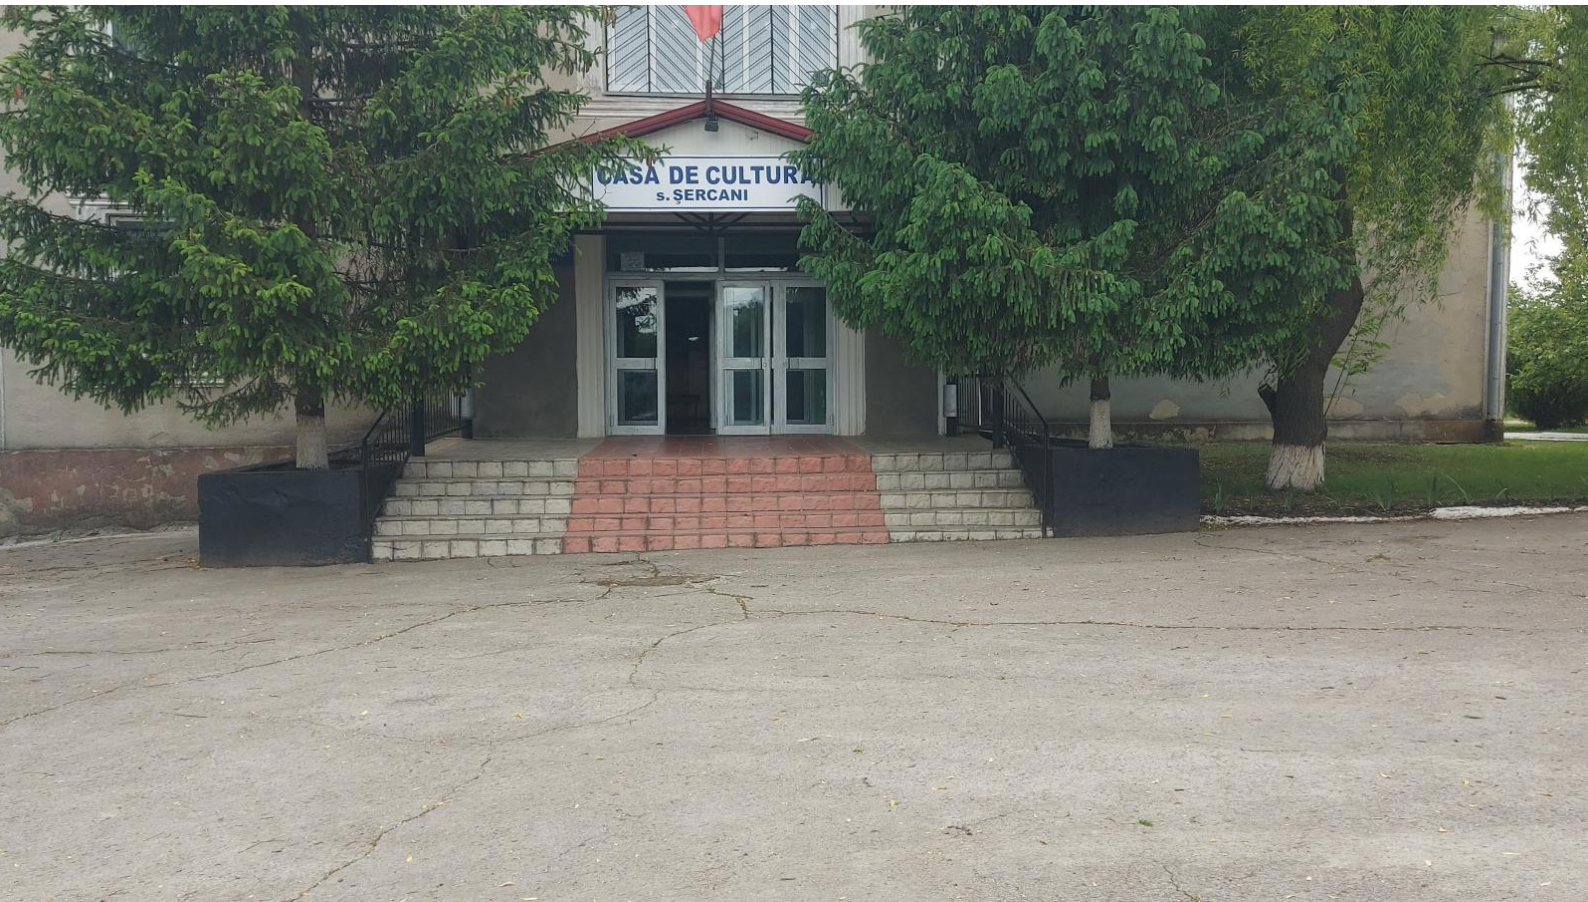
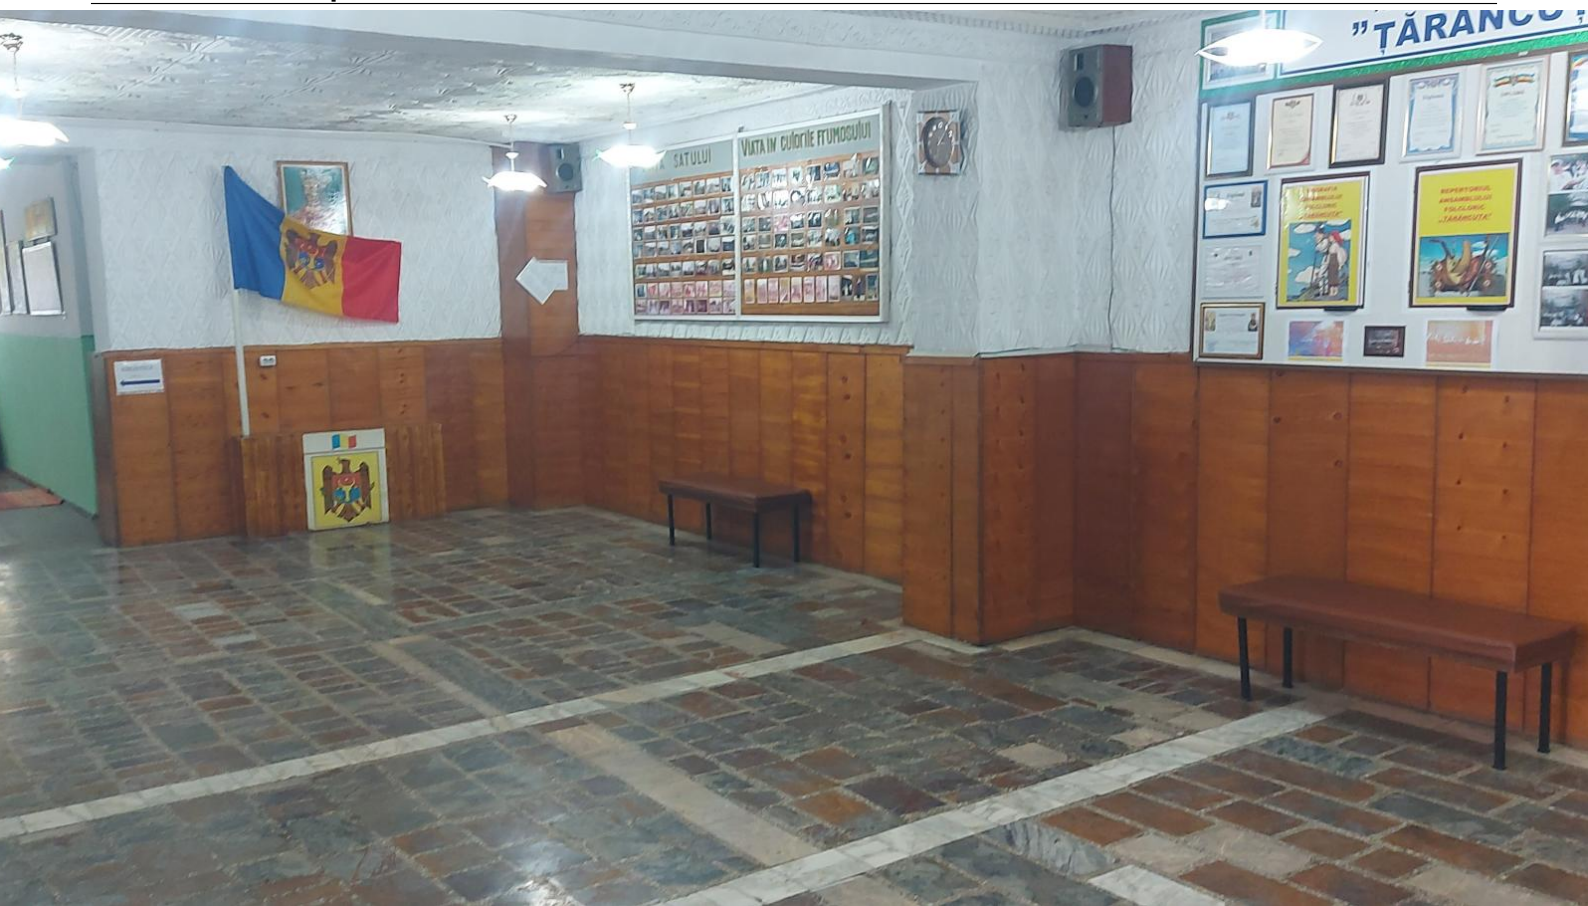
Galerie - Căi de acces către clădire

| Tip înveliș: | Asfalt |
| Drumurile/Căile de acces sunt: | Deteriorate |
| Borduri: | Da, 1 borduri , înălțimea:7 cm |
