# Formular de evaluare a condițiilor de accesibilitate a clădirilor publice

Data: 31-05-2025

| Categorii | Indicatori | Date colectate |
|---|---|---|
| Localitate, raion: | Crihana (Orhei) | |
| Instituția: | BESV-25/28(Gradinita) | |

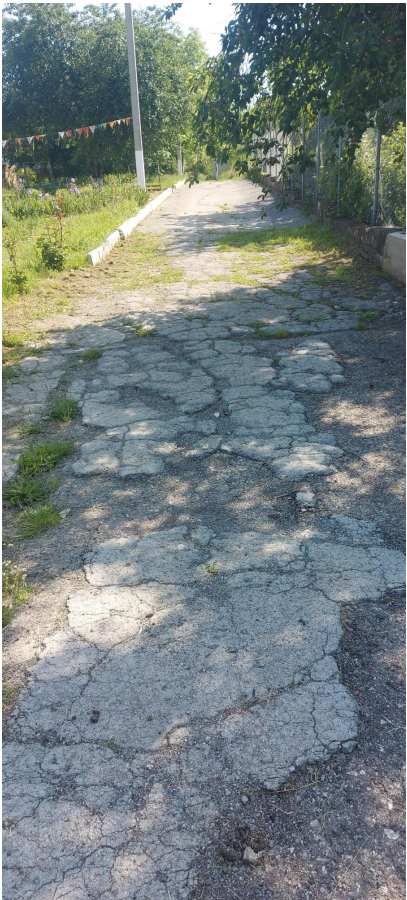
Galerie - Căi de acces către clădire

| Drumurile/Căile de acces sunt: | Denivelate |
| Trecerea de pe carosabil spre trotuar/clădire: | Abruptă |
| Nivel: | Înclinat în urcuș |

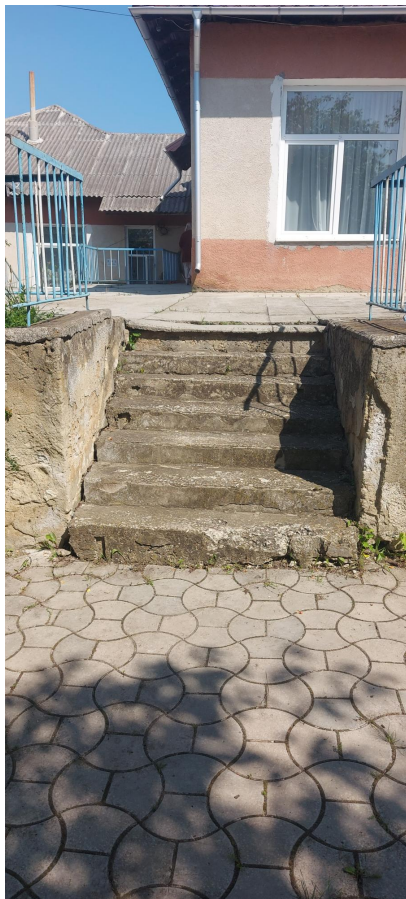
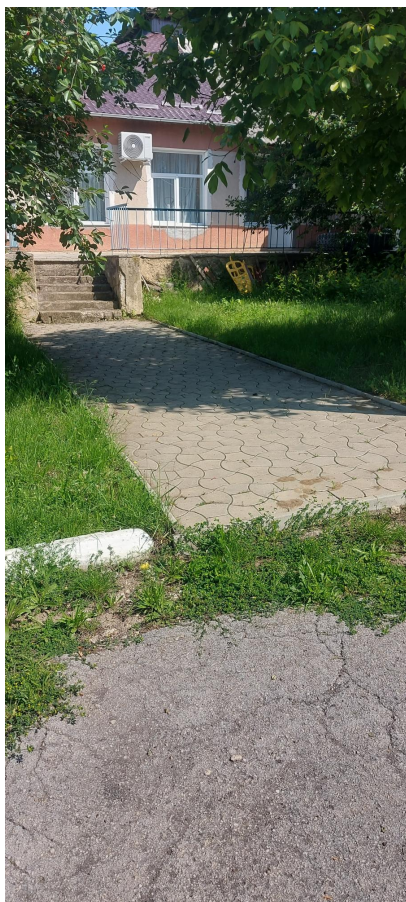
| Intrarea în clădire este la nivelul solului: | Nu |
| La intrare sunt trepte: | Da, 7 trepte , Înălțime totală a treptelor/scărilor (cm)90 cm |
| Dacă există trepte, sunt semnalate treptele cu elemente contrastante și/sau tactile: | Nu<br>Standard: prima și ultima treaptă trebuie semnalate în culori contrastante |
| Există rampă de acces: | Nu |

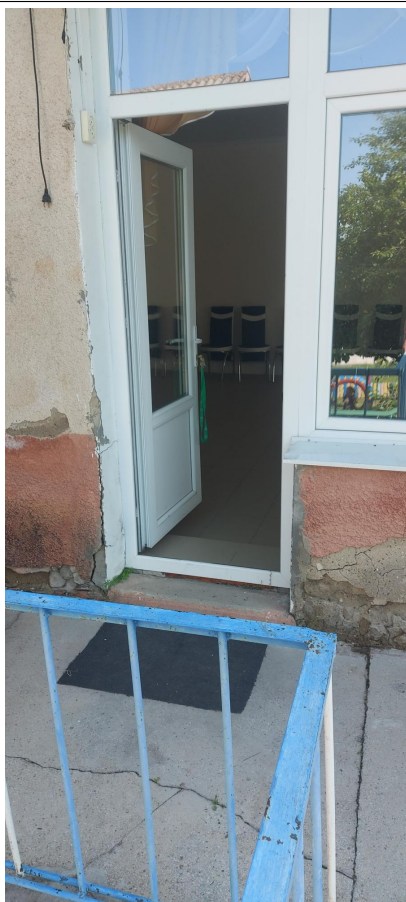
## **Galerie - Uși**

| Categorii | Indicatori | Date colectate |
|---|---|---|
| | Dimensiuni ușă de intrare: | Simplă: 90 cm<br>Standard: trebuie să fie de minim 90 cm<br>- |
| | Prag ușă de intrare: | Un prag cu înălțimea: 4 cm<br>Standard: pragul trebuie să fie de maxim 2 cm |
| | Ușile de la intrare și din interiorul clădirii sunt dotate/marcate corespunzător cu semne contrastante: | Da<br>Standard: este o diferență de culoare contrastantă (culori închise / culori deschise) între perete și podea |

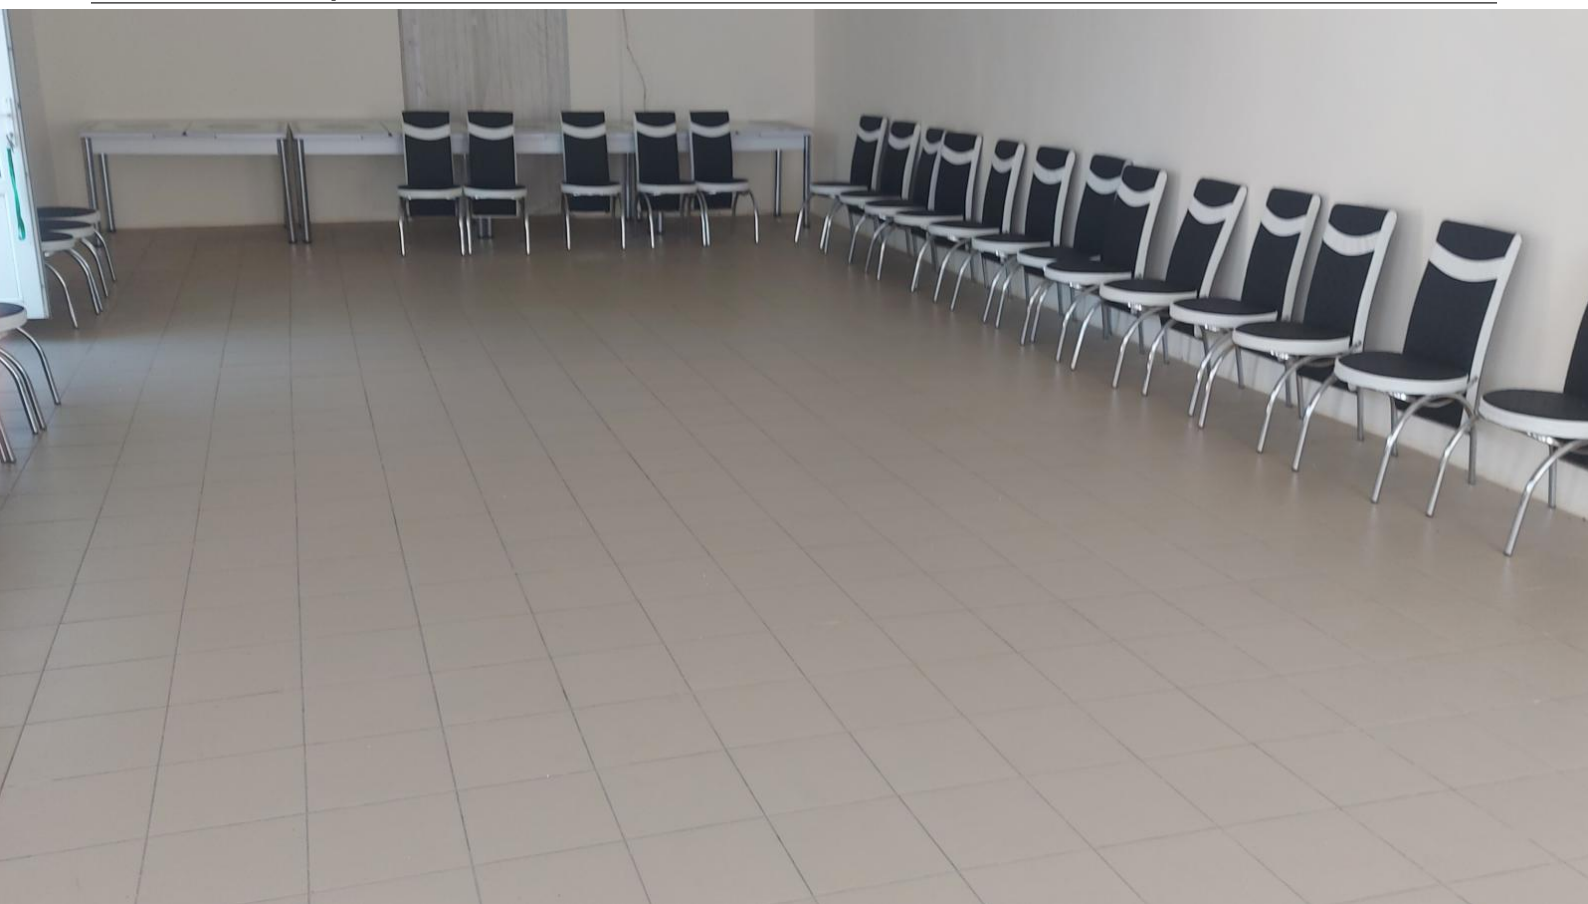
## **Galerie - Sala de prestare a serviciului**

Parter

Da

Da  
Standard: este o diferență de culoare contrastantă (culori închise / culori deschise) între perete și podea
