# Formular de evaluare a condițiilor de accesibilitate a clădirilor publice

| Categorii | Indicatori | Date colectate |
|---|---|---|
| Localitate, raion: | Zorile (Orhei) | |
| Instituția: | BESV-25/83(caminul Cultural) | |

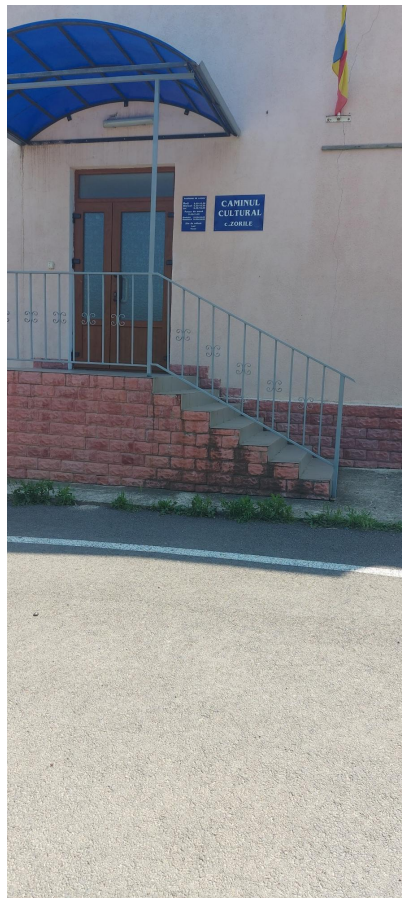
### Galerie - Căi de acces către clădire

| Tip înveliș: | Asfalt |
| Drumurile/Căile de acces sunt: | Calitative |
| Borduri: | Da, 1 borduri , înălțimea:5 cm |
| Nivel: | Înclinat în urcuș |

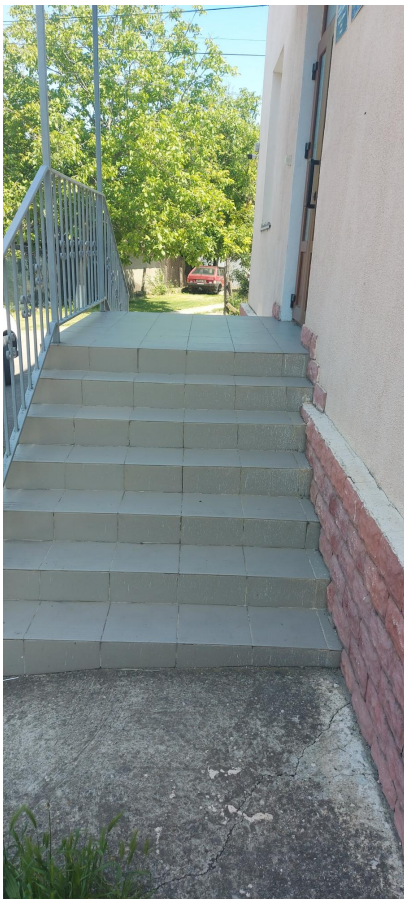
## **Galerie - Intrare în clădire**

| La intrare sunt trepte: | Da, 7 trepte , Înălțime totală a treptelor/scărilor (cm)95 cm |
| Dacă există trepte, sunt semnalate treptele cu elemente contrastante și/sau tactile: | Nu<br>Standard: prima și ultima treaptă trebuie semnalate în culori contrastante |

| Categorii | Indicatori | Date colectate |
|---|---|---|
| | Prag ușă de intrare: | Un prag cu înălțimea: 3 cm<br>Standard: pragul trebuie să fie de maxim 2 cm |
