# Formular de evaluare a condițiilor de accesibilitate a clădirilor publice

| Categorii | Indicatori | Date colectate |
|---|---|---|
| Localitate, raion: | Clisova (Orhei) | |
| Instituția: | BESV-25/27(Caminul Cultural) | |

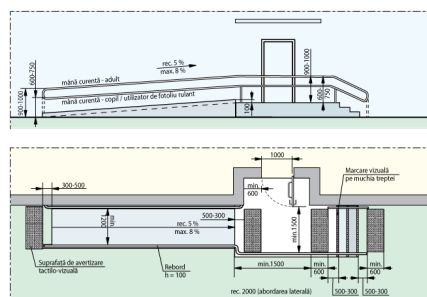
Fig. V.32.b Rampă de acces paralelă cu intrarea în clădire

| Intrarea în clădire este la nivelul solului: | Da |
| Ușa se deschide în interior sau exterior: | Exterior |

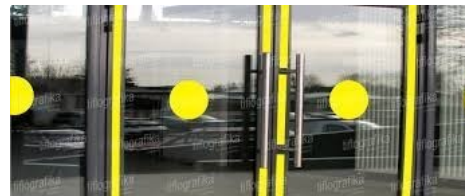
Fig. V.24. – Exemplu de conformare a suprafețelor vitrate în cadrul foi de ușă și realizarea contrastului vizual, atunci când ușa și suprafețele adiacente sunt vitrate
