# Formular de evaluare a condițiilor de accesibilitate a clădirilor publice

Data: 31-05-2025

Echipa de evaluare: Ruducan Vadim, monitor de accesibilitate

| Categorii | Indicatori | Date colectate |
|---|---|---|
| Instituția: | BESV-25/25(Gimnaziul) | |

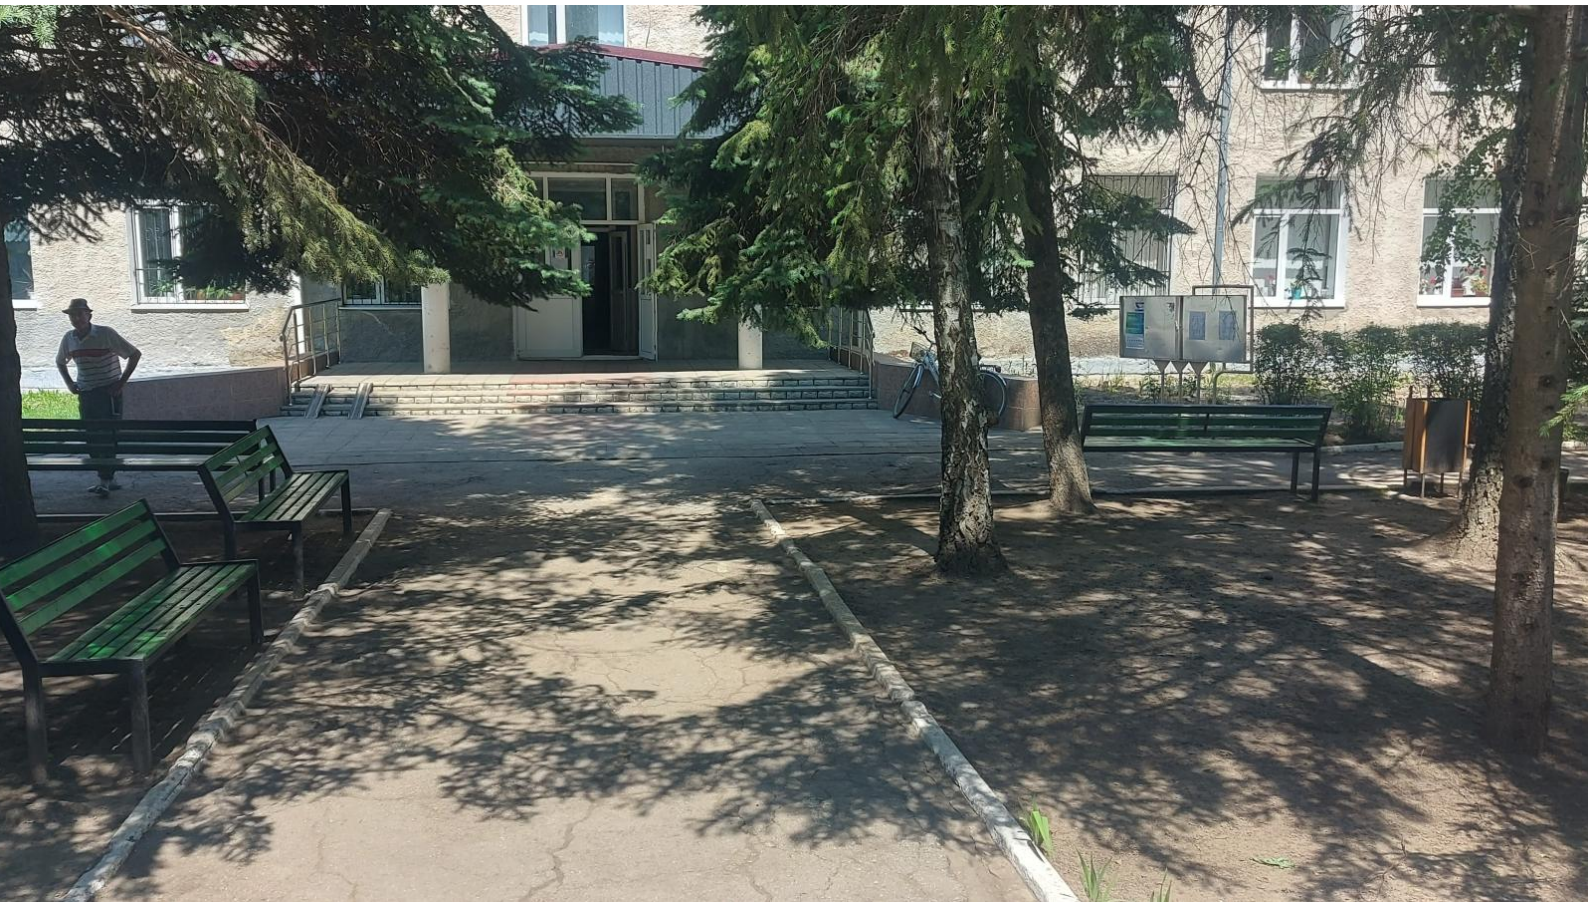
Galerie - Căi de acces către clădire

| Drumurile/Căile de acces sunt: | Denivelate |
| Trecerea de pe carosabil spre trotuar/clădire: | Lină |
| Borduri: | Da, 1 borduri , înălțimea:5 cm |

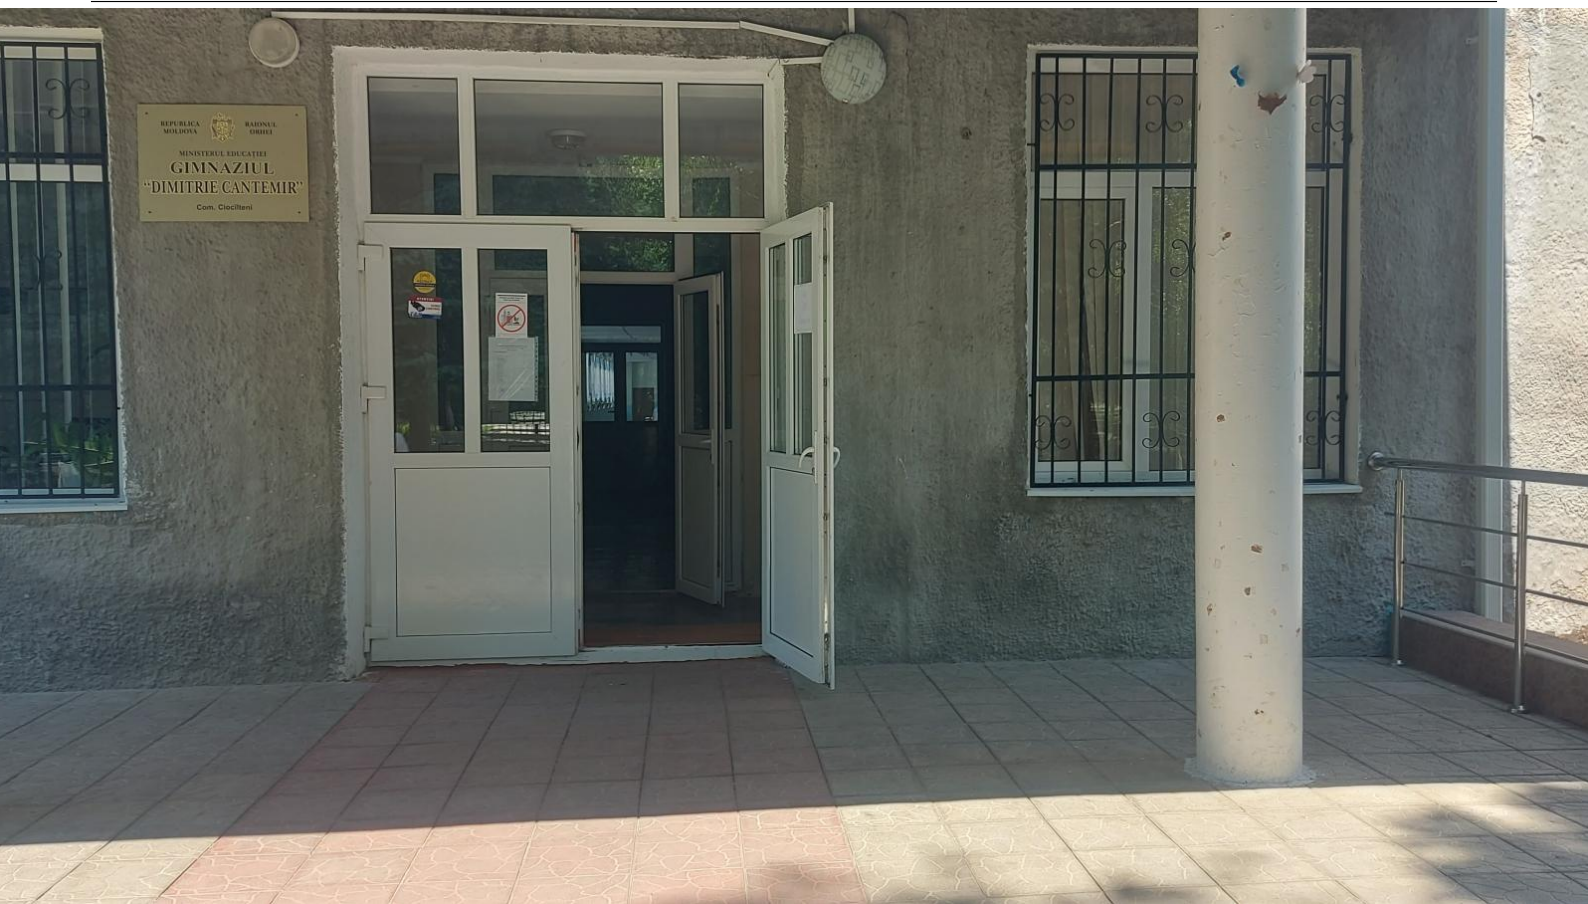
## Galerie - Intrare în clădire

| La intrare sunt trepte: | Da, 3 trepte , Înălțime totală a treptelor/scărilor (cm)30 cm |
| Înălțimea pragului ușii (de la nivelul solului până la nivelul superior al pragului): | 3 cm<br>Standard: Se aplica regula de 1:10 |
| Dacă există trepte, sunt semnalate treptele cu elemente contrastante și/sau tactile: | Nu<br>Standard: prima și ultima treaptă trebuie semnalate în culori contrastante |
| Există rampă de acces: | Nu |
| Nu există rampă, dar sunt șine metalice: | Da |

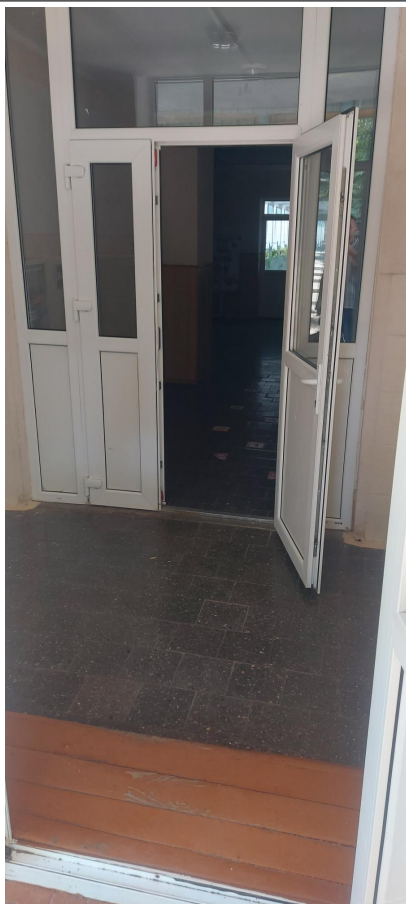
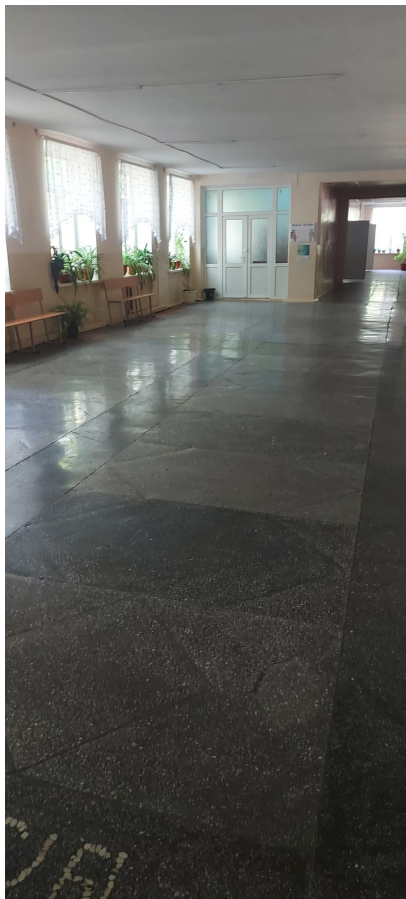
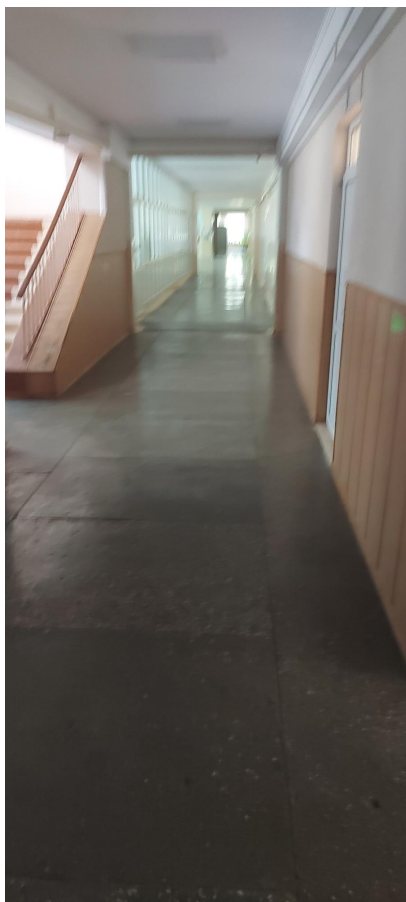
## Galerie - Uși

| Categorii | Indicatori | Date colectate |
|---|---|---|
| | Dimensiuni ușă de intrare: | Dublă: 80 cm + 80 cm<br>Standard: lumina ușii duble trebuie să fie de minim 90 cm<br>Ușa mică din cea dublă se deschide |
| | Prag ușă de intrare: | Un prag cu înălțimea: 4 cm<br>Standard: pragul trebuie să fie de maxim 2 cm |
| | Ușile de la intrare și din interiorul clădirii sunt dotate/marcate corespunzător cu semne contrastante: | Da<br>Standard: este o diferență de culoare contrastantă (culori închise / culori deschise) între perete și podea |
