# Formular de evaluare a condițiilor de accesibilitate a clădirilor publice

| Categorii | Indicatori | Date colectate |
|---|---|---|
| Adresa, strada, nr.: | Unirii 148 | |
| Instituția: | BESV-25/1(Gradinita) | |

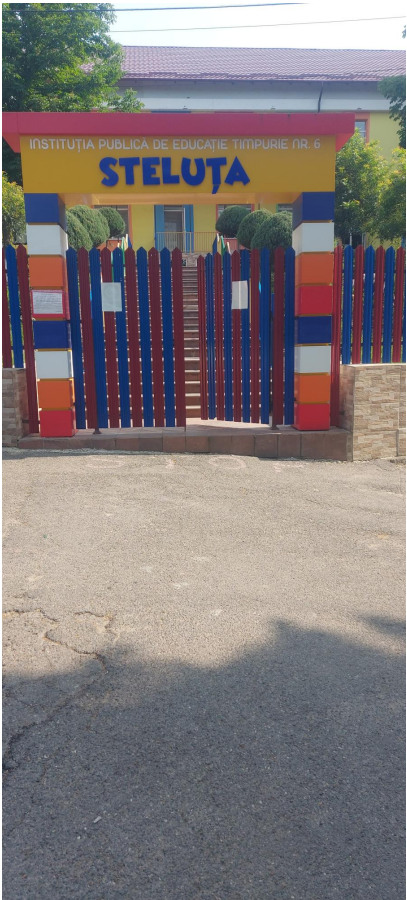
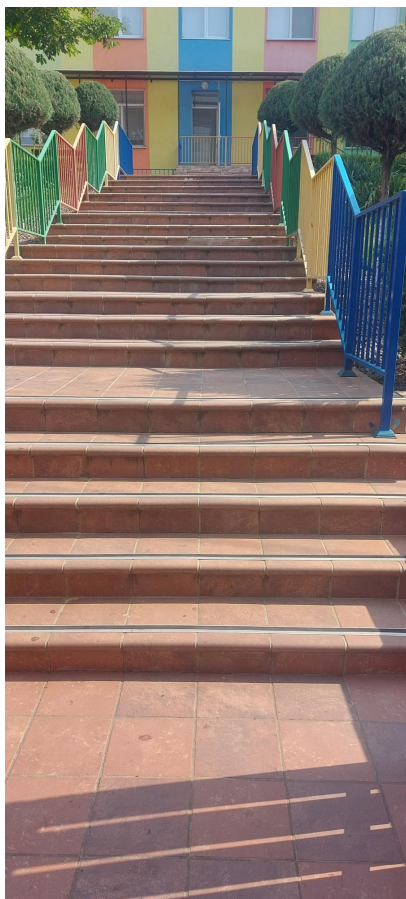
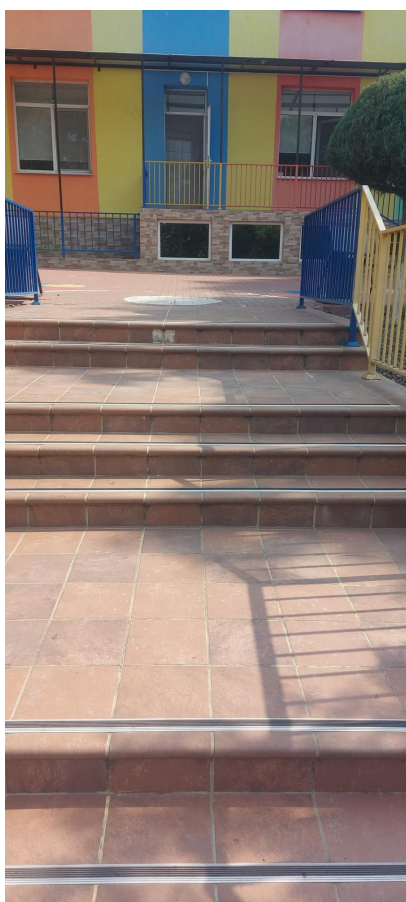
Galerie - Căi de acces către clădire

| Tip înveliș: | Asfalt |
| Drumurile/Căile de acces sunt: | Calitative |
| Trotuare: | Nu |
| Poartă intrare: | Da, are lățimea: 300 cm |
| Nivel: | Înclinat în urcuș |

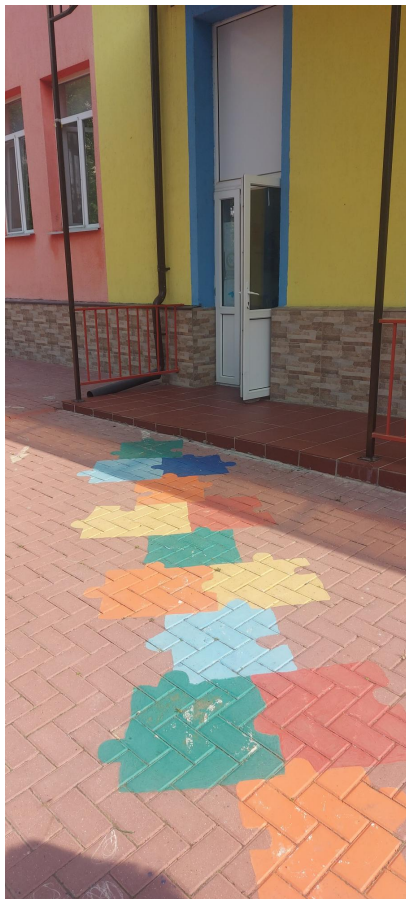
## **Galerie - Intrare în clădire**

| Intrarea în clădire este la nivelul solului: | Nu |
| La intrare sunt trepte: | Da, 20 trepte , Înălțime totală a treptelor/scărilor (cm)220 cm |
| Dimensiunile pragului/spațiului din fața ușii de intrare în clădire: | 120 cm x 120 cm |
| Înălțimea pragului ușii (de la nivelul solului până la nivelul superior al pragului): | 5 cm<br>Standard: Se aplica regula de 1:10 |
| Dacă există trepte, sunt semnalate treptele cu elemente contrastante și/sau tactile: | Nu<br>Standard: prima și ultima treaptă trebuie semnalate în culori contrastante |

| Categorii | Indicatori | Date colectate |
|---|---|---|
| | Dimensiuni ușă de intrare: | Dublă: 80 cm + 40 cm<br><b>Standard: lumina ușii duble trebuie să fie de minim 90 cm</b><br>Ușa mică din cea dublă se deschide |
| | Prag ușă de intrare: | Un prag cu înălțimea: 3 cm<br><b>Standard: pragul trebuie să fie de maxim 2 cm</b> |

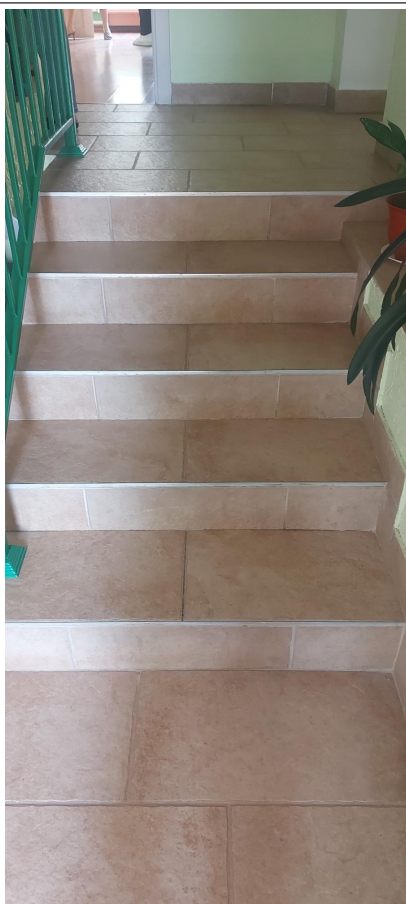
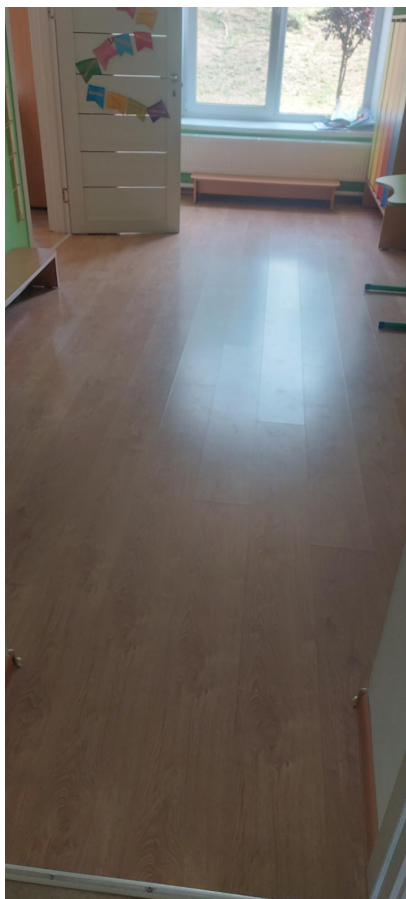
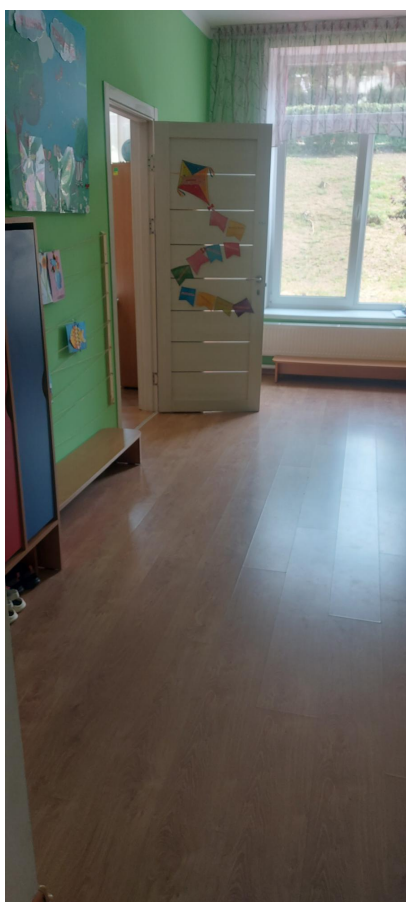
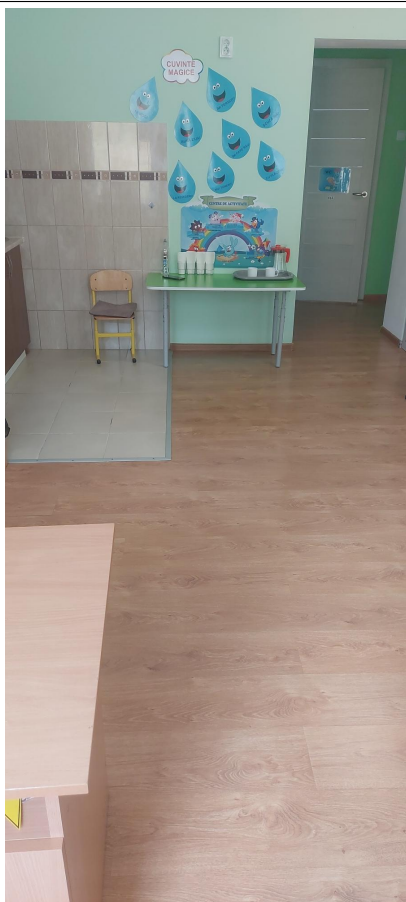
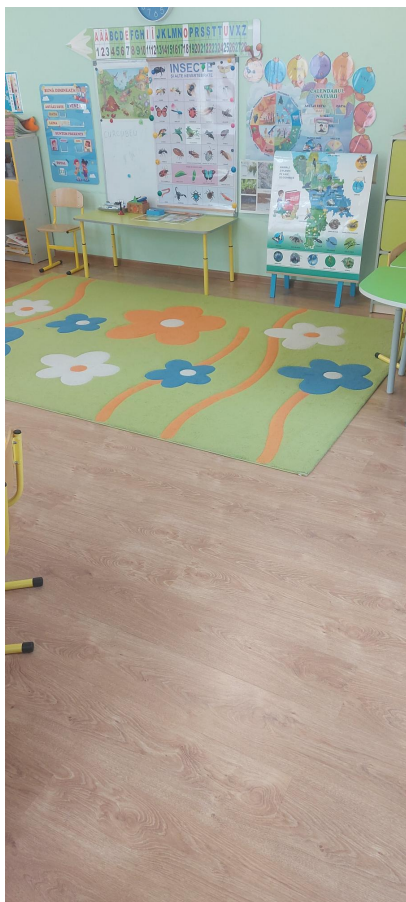
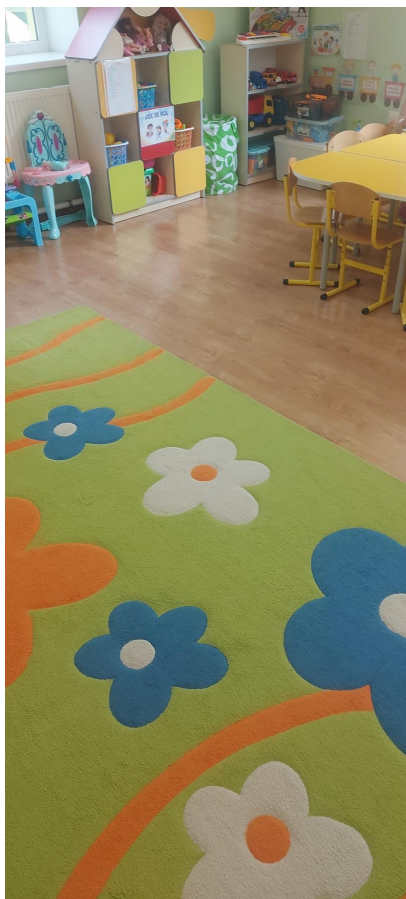
## **Galerie - Coridoare**

| Lățimea coridorului (în cel mai îngust loc) este peste 150 cm? | Da |
| Trepte: | Da , 5 trepte , înălțimea:60 cm |
| Dacă sunt trepte, este o rampă interioară: | Nu |
| Culori contrastante (este o diferență de culoare contrastantă (culori închise / culori deschise) între perete și podea): | Da |
