# Formular de evaluare a condițiilor de accesibilitate a clădirilor publice

Data: 02-06-2025

| Categorii | Indicatori | Date colectate |
|---|---|---|
| Adresa, strada, nr.: | Chisinaului 9 | |
| Instituția: | BESV-25/12(Scoala Muzicala) | |

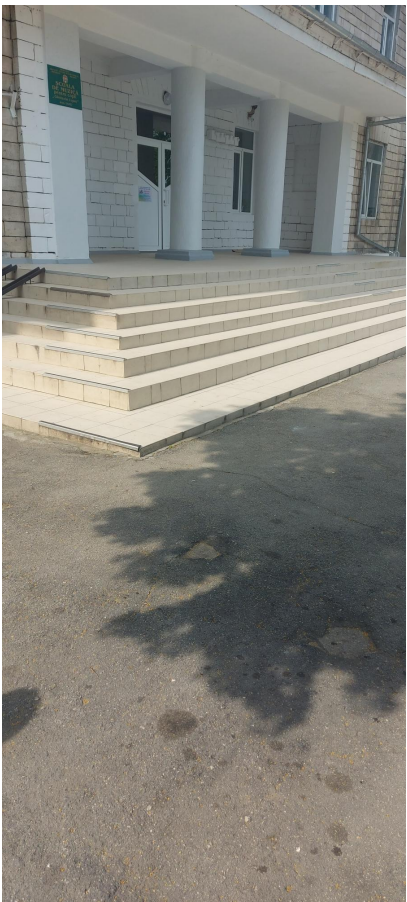
Galerie - Căi de acces către clădire

| Tip înveliș: | Asfalt |
| Drumurile/Căile de acces sunt: | Calitative |
| Nivel: | Înclinat în urcuș |

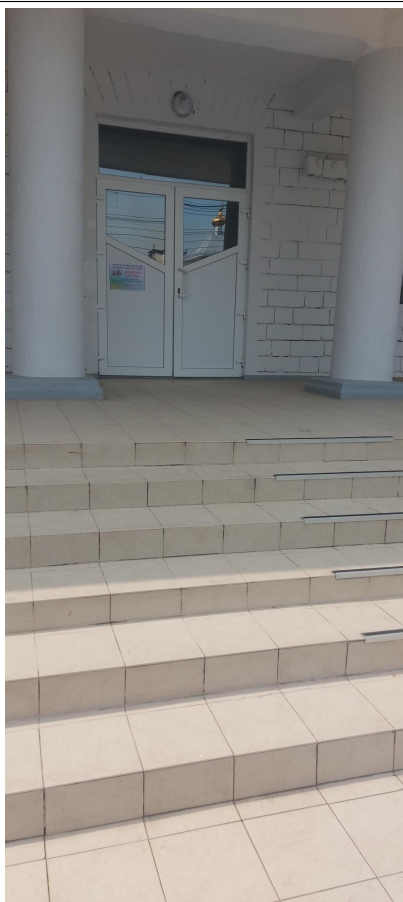
## **Galerie - Intrare în clădire**

| Categorii | Indicatori | Date colectate |
|---|---|---|
| | Dimensiuni ușă de intrare: | Dublă: 90 cm + 90 cm<br>Standard: lumina ușii duble trebuie să fie de minim 90 cm<br>Ușa mică din cea dublă se deschide |
| | Prag ușă de intrare: | Un prag cu înălțimea: 2 cm<br>Standard: pragul trebuie să fie de maxim 2 cm |
| | Ușile de la intrare și din interiorul clădirii sunt dotate/marcate corespunzător cu semne contrastante: | Da<br>Standard: este o diferență de culoare contrastantă (culori închise / culori deschise) între perete și podea |

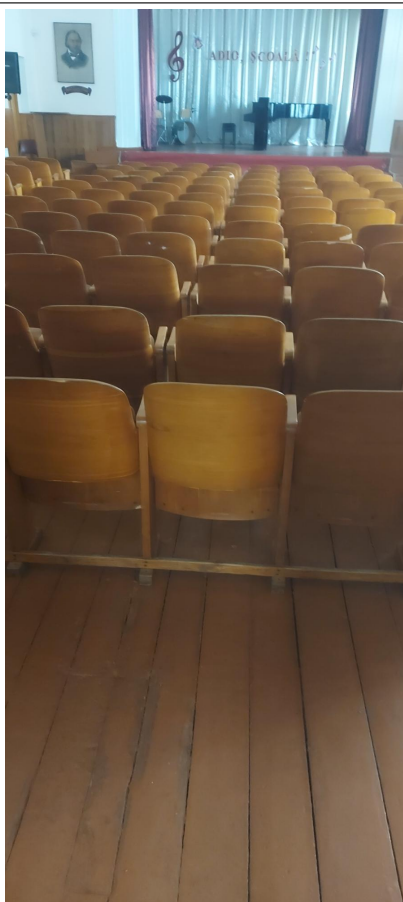
## **Galerie - Sala de prestare a serviciului**

În sală este spațiu de manevră pentru un scaun rulant cu diagonala minimă de 140 cm:

Da  
Standard: este o diferență de culoare contrastantă (culori închise / culori deschise) între perete și podea
