# Formular de evaluare a condițiilor de accesibilitate a clădirilor publice

| Categorii | Indicatori | Date colectate |
|---|---|---|
| Adresa, strada, nr.: | 31 August 108 | |
| Instituția: | BESV-25/14(Liceu) | |

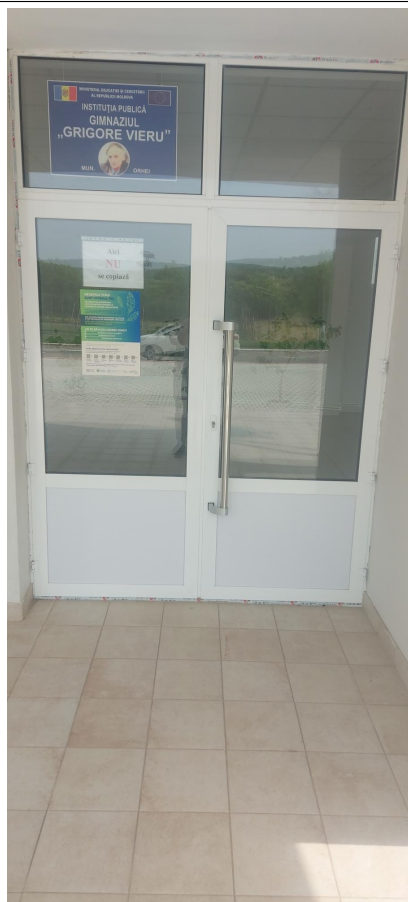
## Galerie - Uși

| Categorii | Indicatori | Date colectate |
|---|---|---|
| | Dimensiuni ușă de intrare: | Dublă: 90 cm + 90 cm<br>Standard: lumina ușii duble trebuie să fie de minim 90 cm<br>Ușa mică din cea dublă se deschide |
| | Prag ușă de intrare: | Un prag cu înălțimea: 2 cm<br>Standard: pragul trebuie să fie de maxim 2 cm |

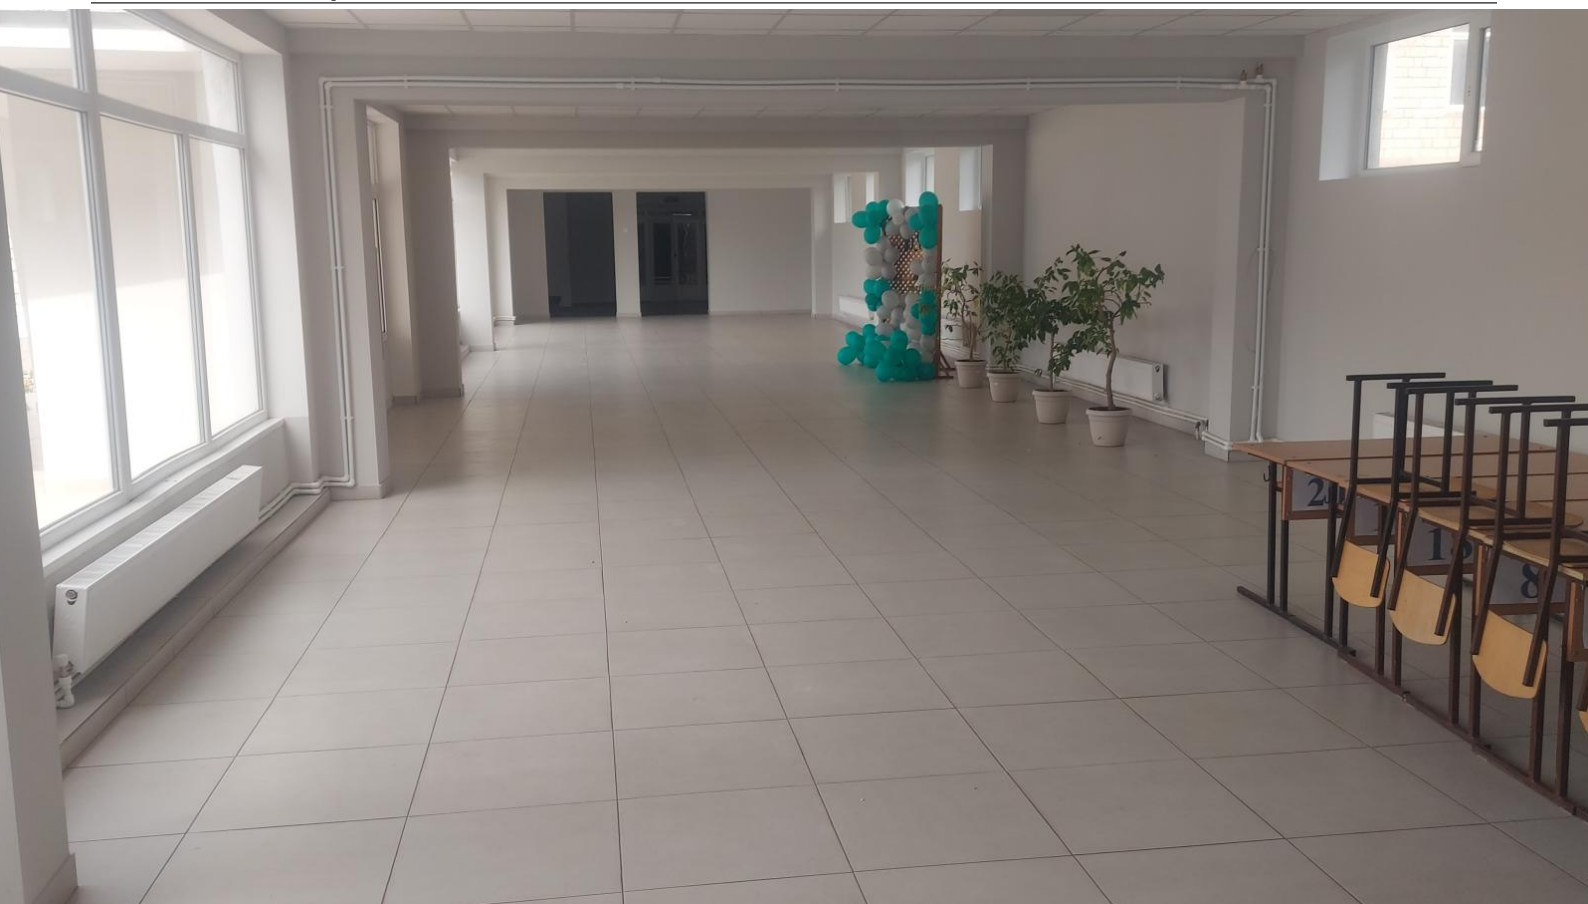
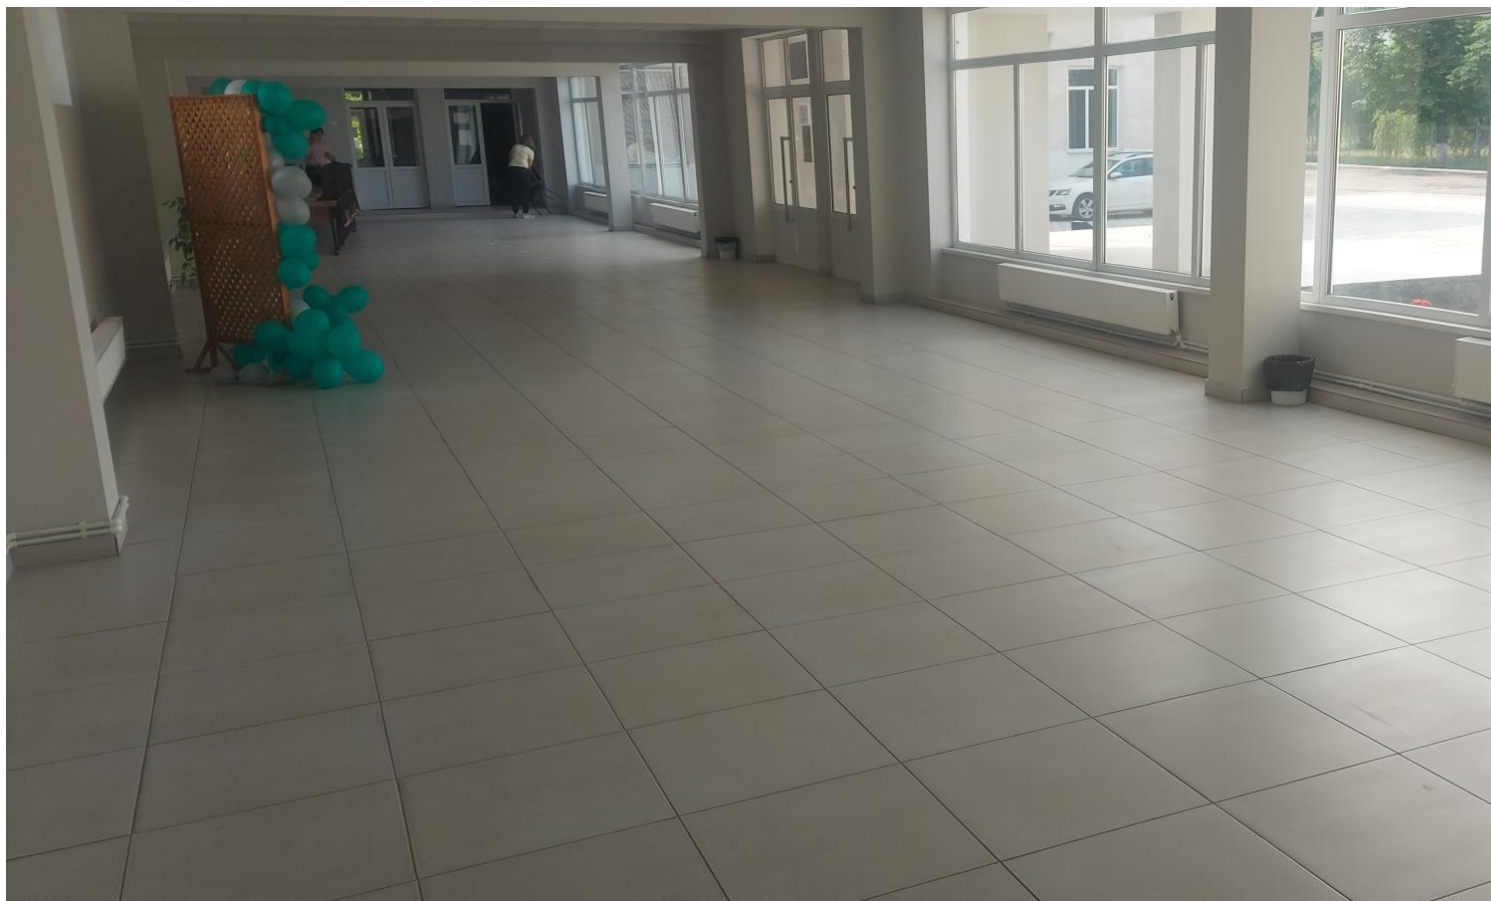
## Galerie - Sala de prestare a seviciului

Parter

Da

Da  
Standard: este o diferență de culoare contrastantă (culori închise / culori deschise) între perete și podea
