# Formular de evaluare a condițiilor de accesibilitate a clădirilor publice

| Categorii | Indicatori | Date colectate |
|---|---|---|
| Localitate, raion: | Braviceni (Orhei) | |
| Instituția: | BESV-25/21(Casa de Cultura) | |

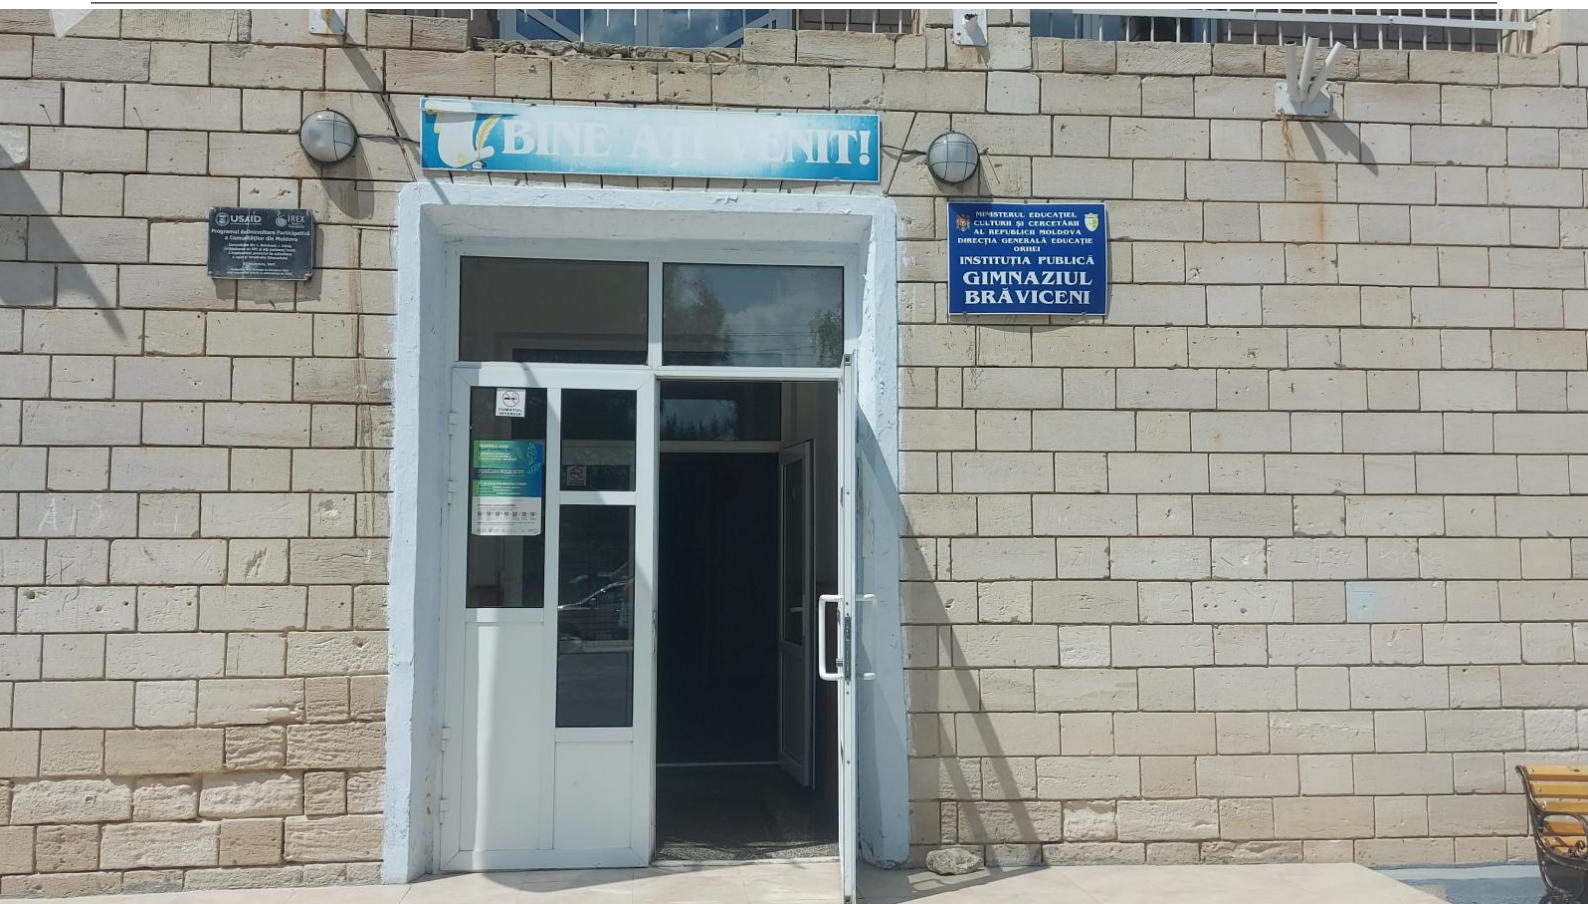
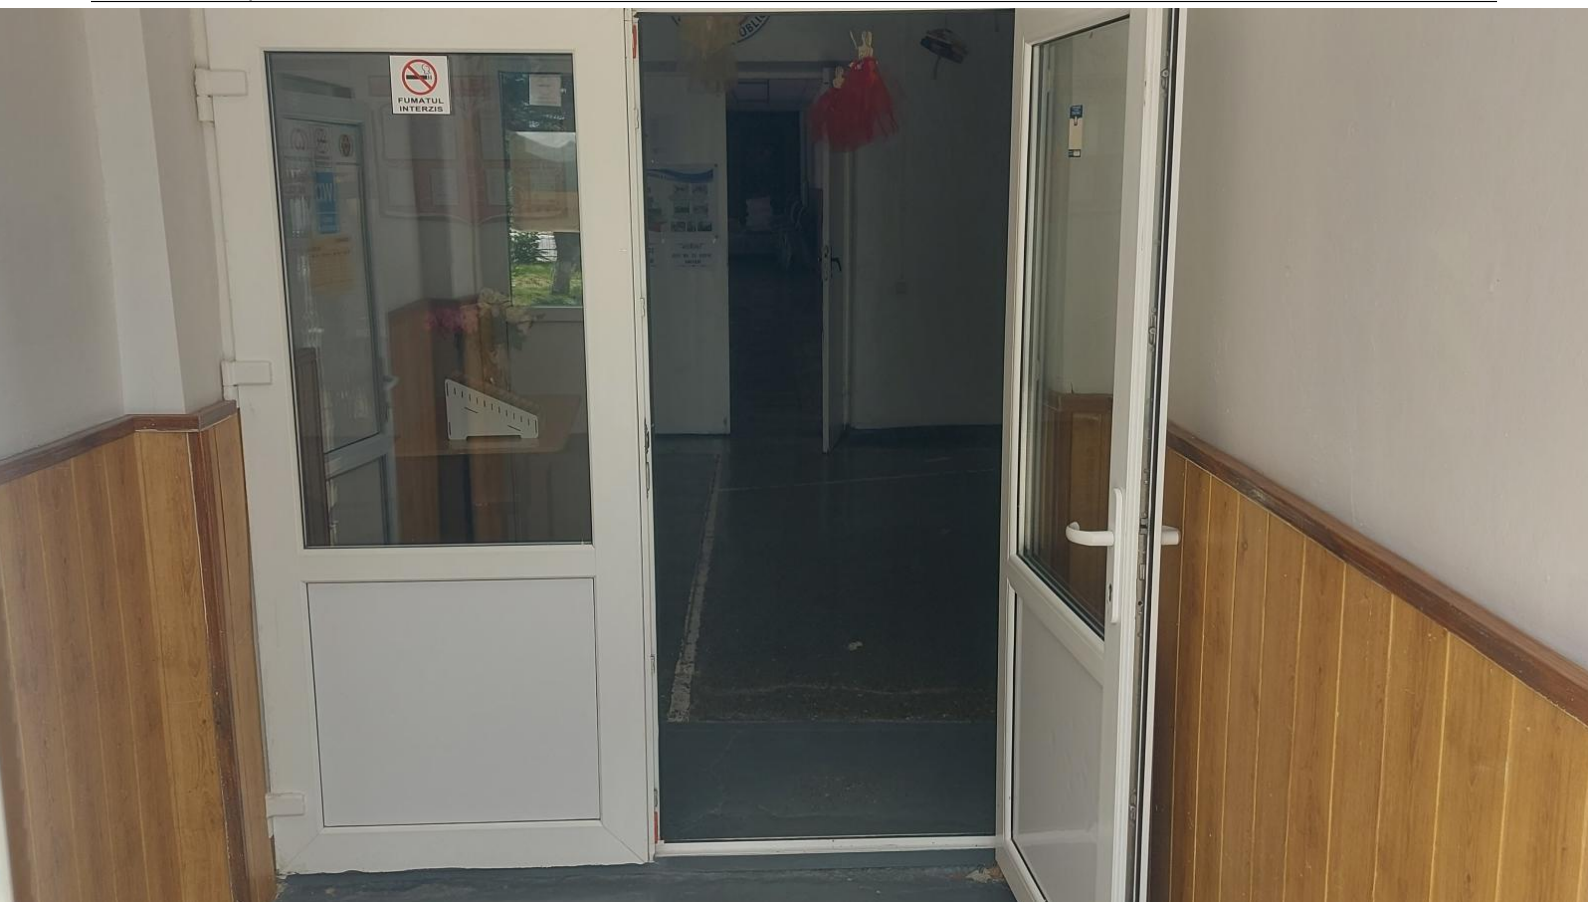
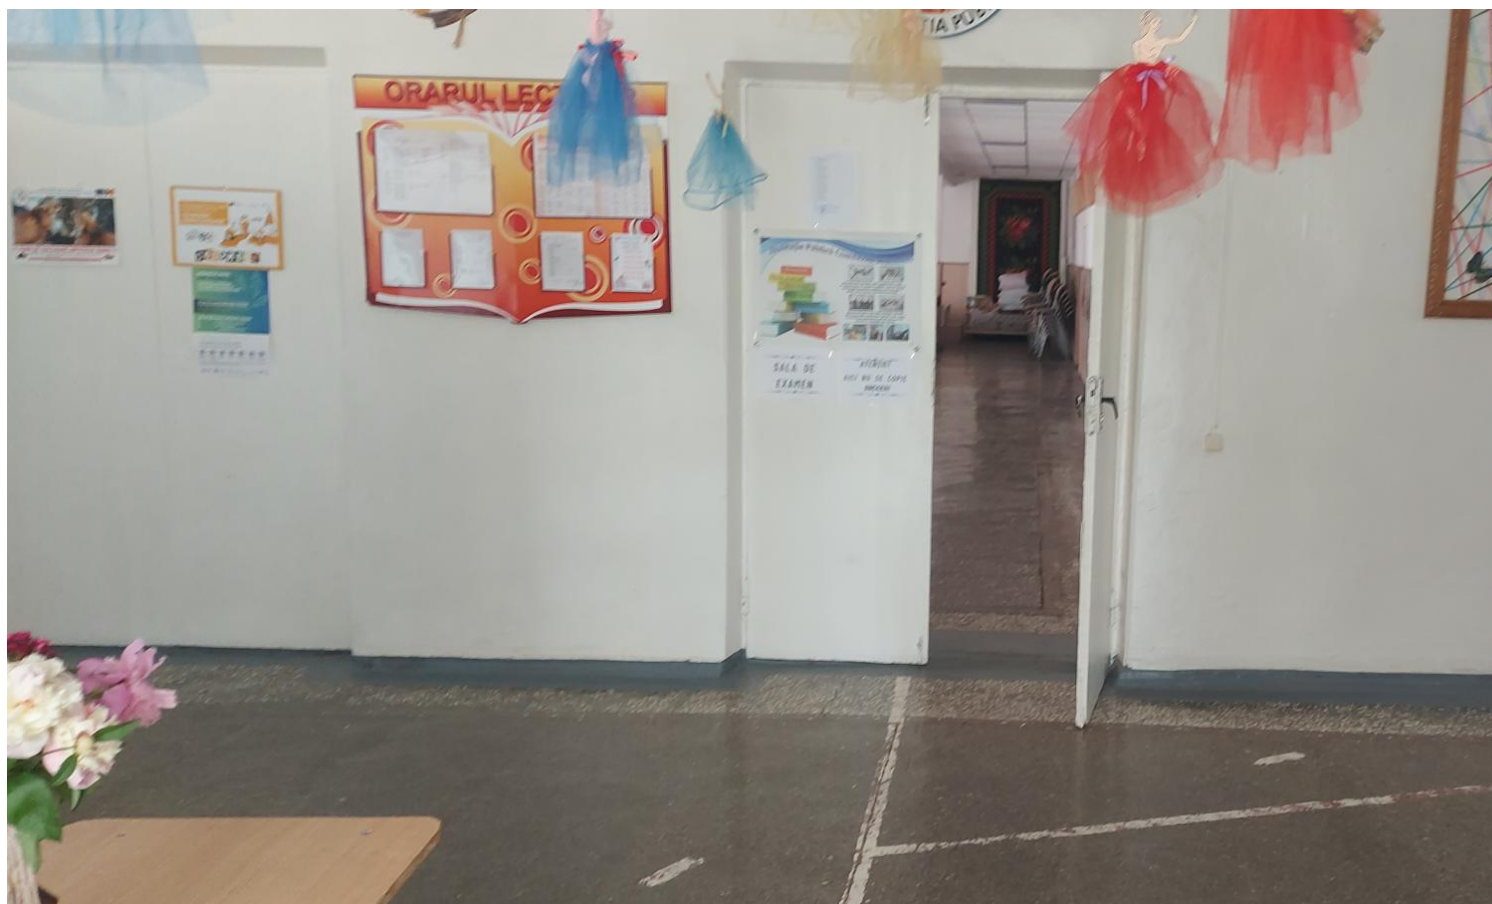
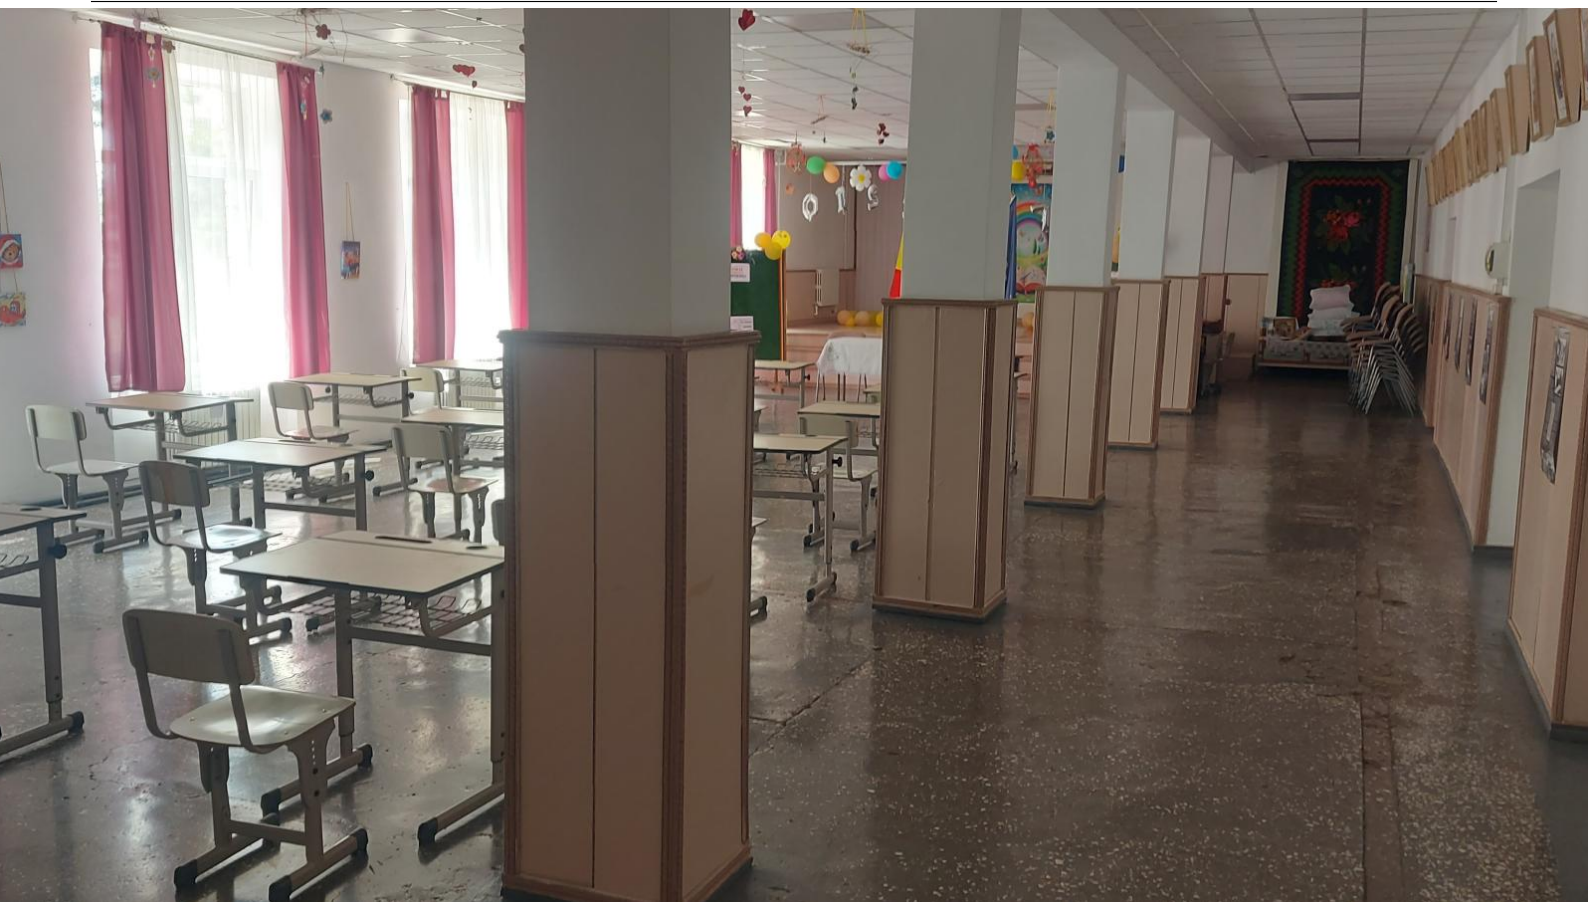
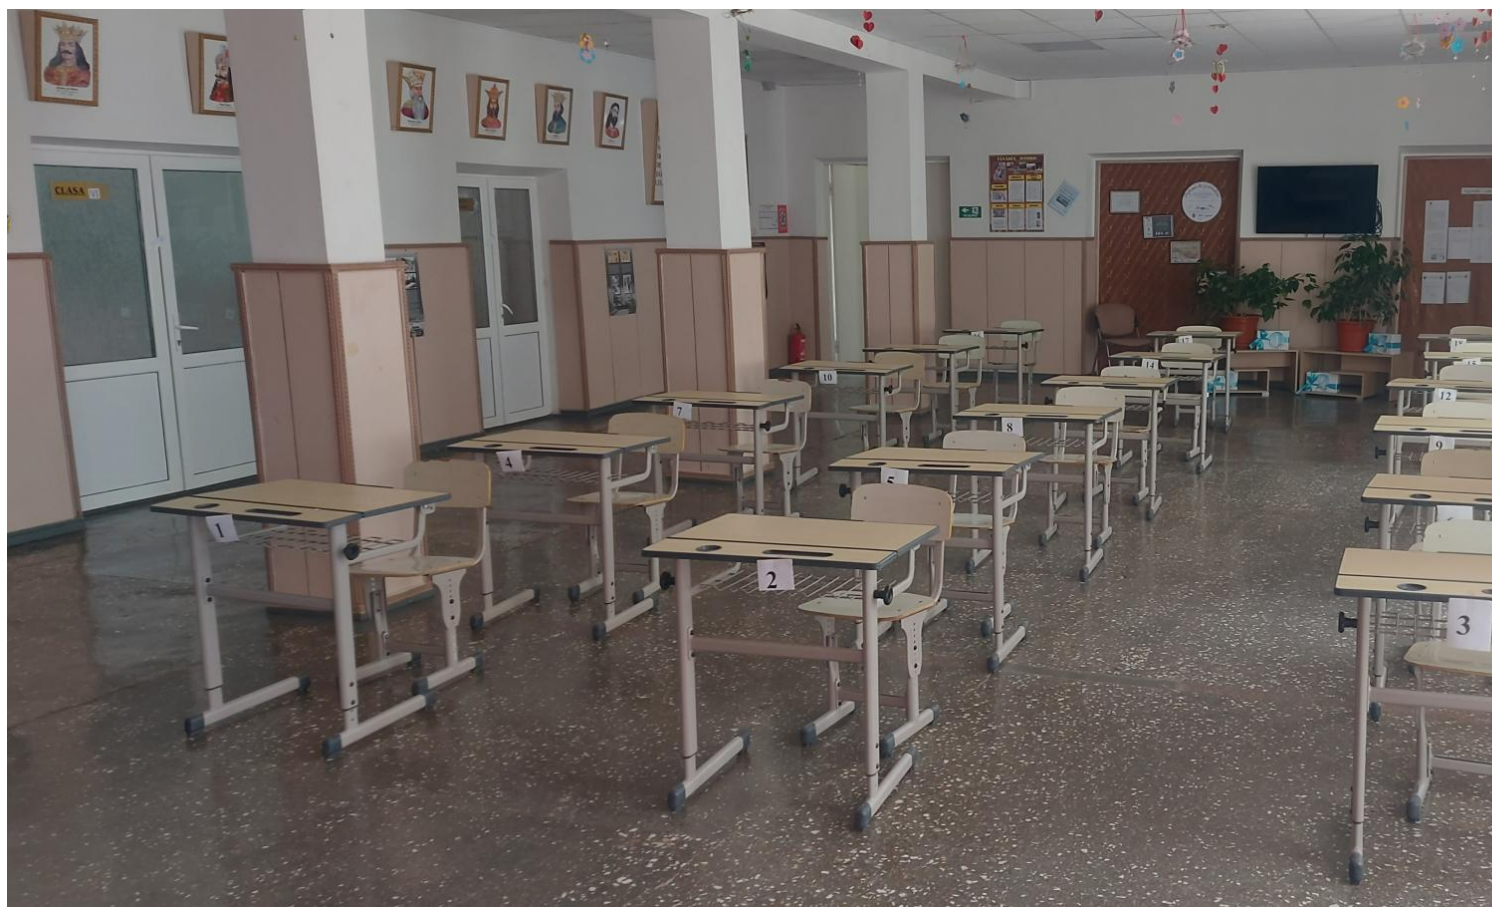
## Galerie - Căi de acces către clădire

| Tip înveliș: | Asfalt |
| Drumurile/Căile de acces sunt: | Denivelate |
| Nivel: | Înclinat în urcuș |
