# Formular de evaluare a condițiilor de accesibilitate a clădirilor publice

| Categorii | Indicatori | Date colectate |
|---|---|---|
| Localitate, raion: | Malaiesti (Orhei) | |
| Instituția: | BESV-25/45(Caminul Cultural) | |

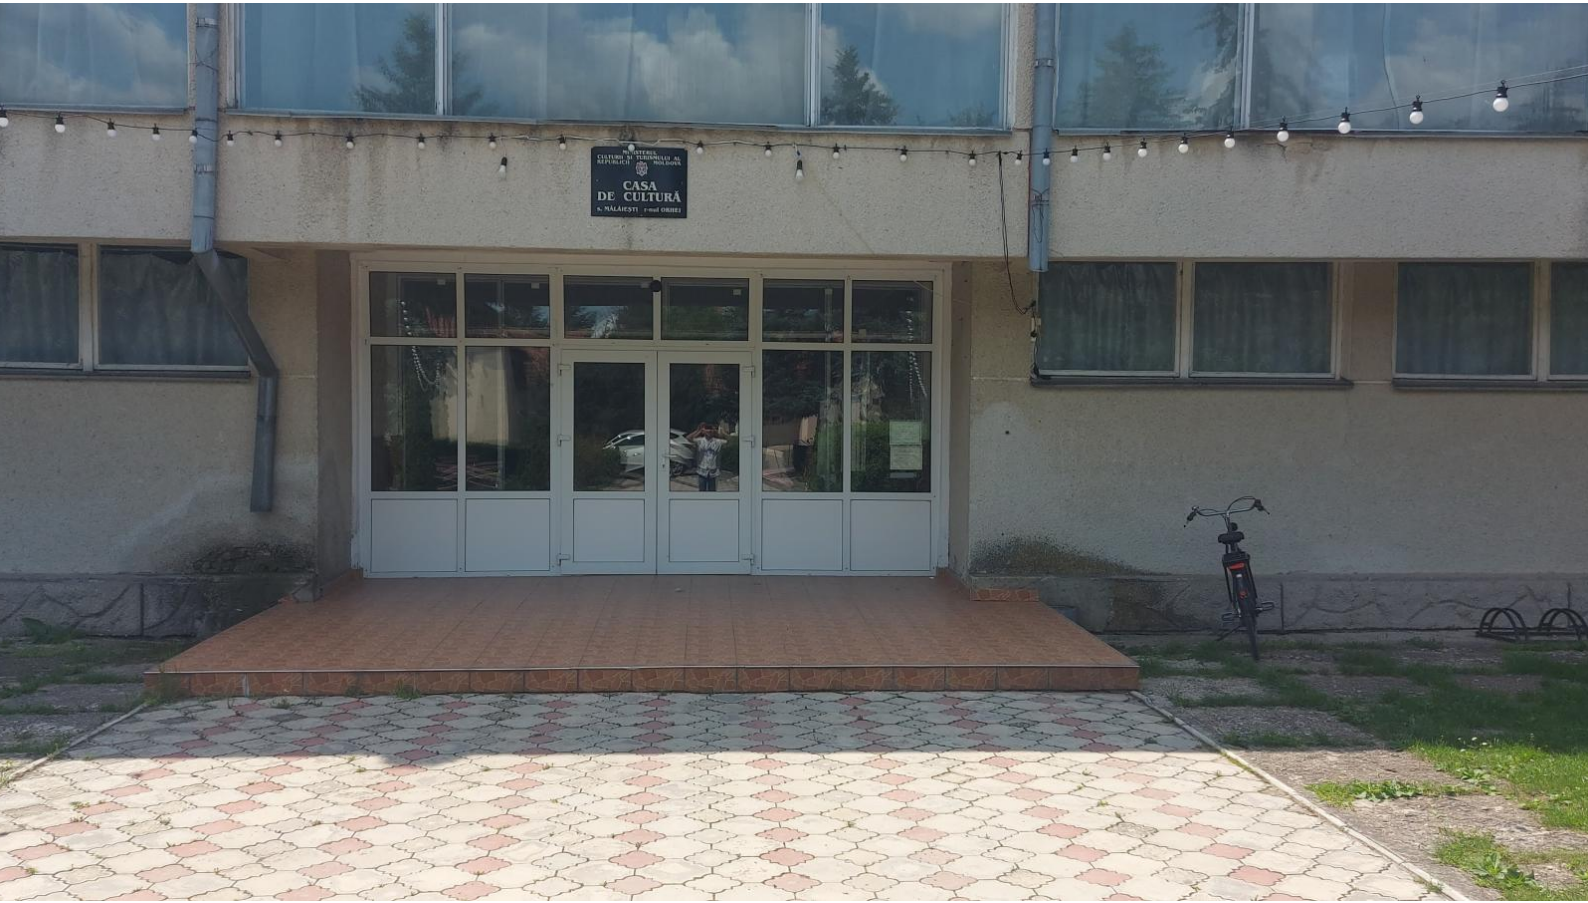
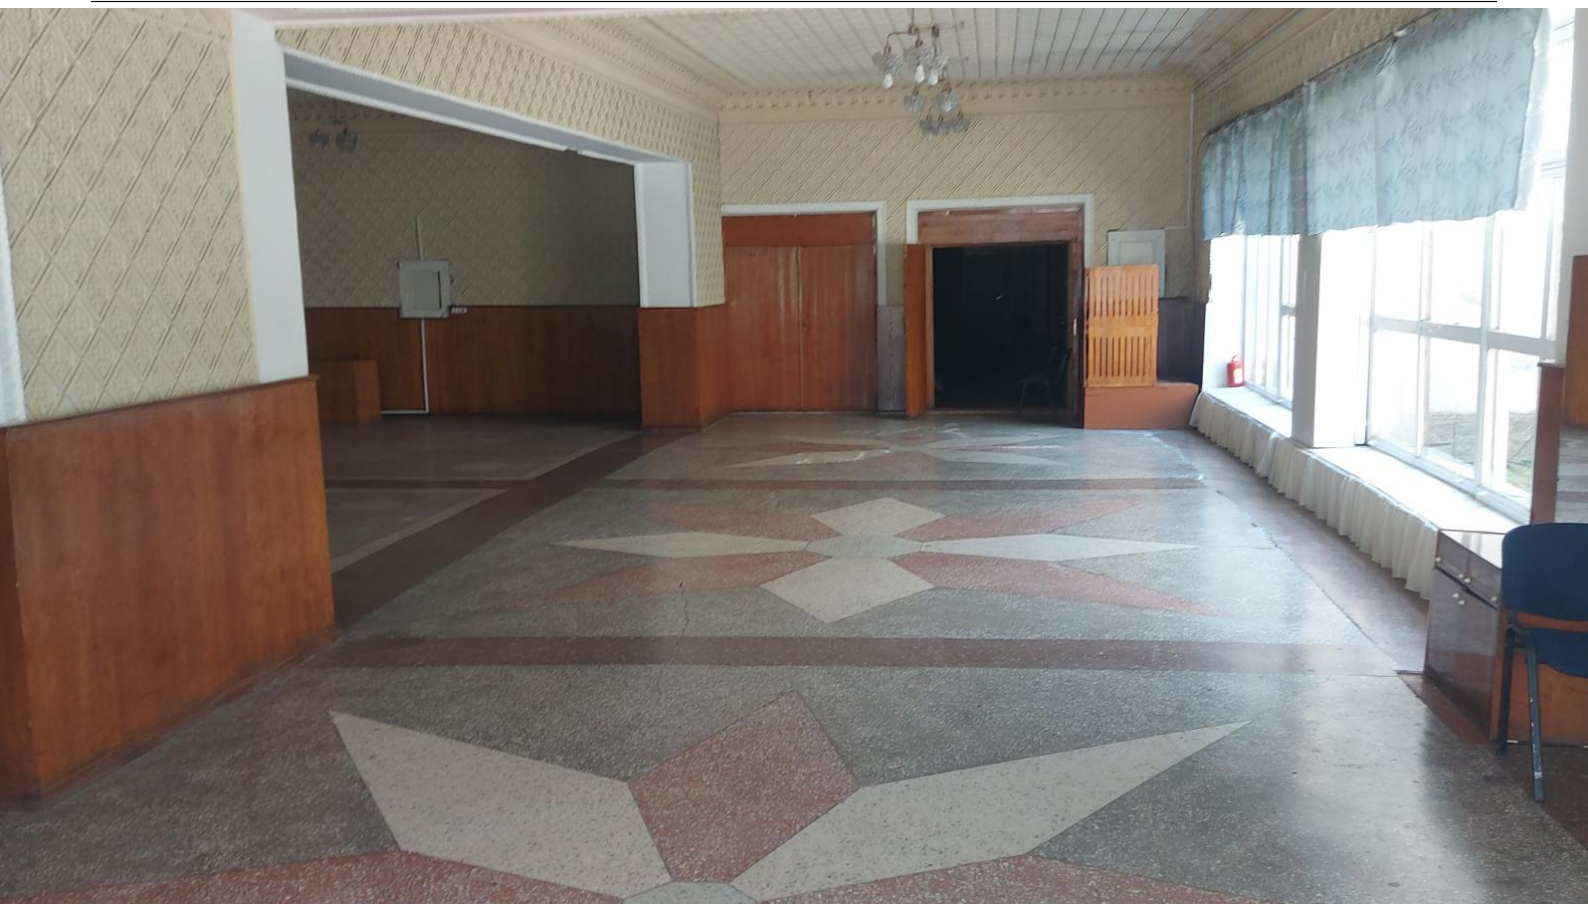
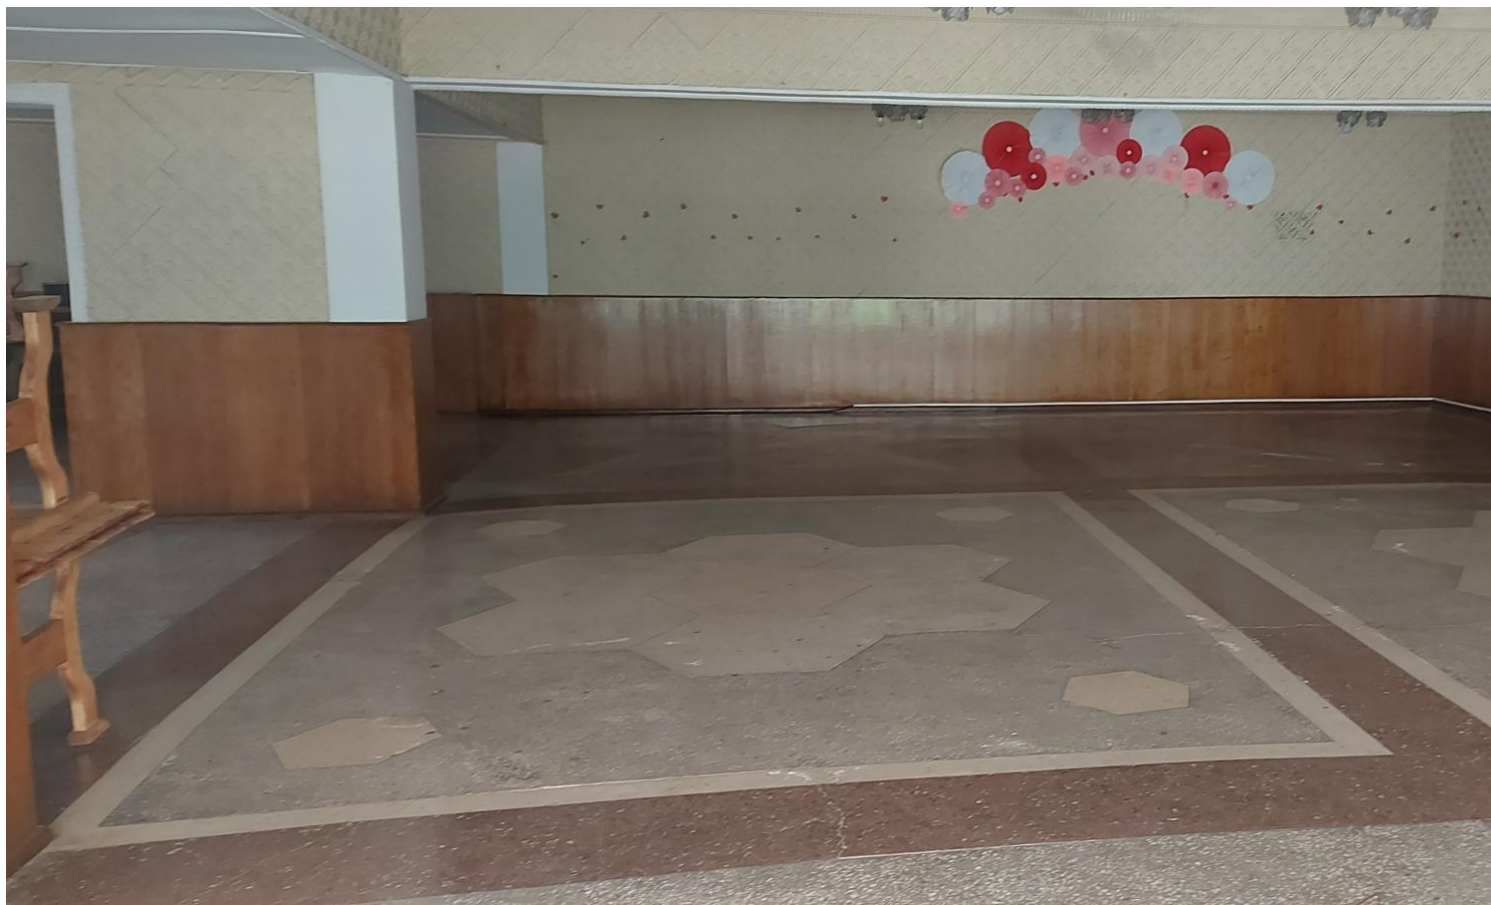
Galerie - Intrare în clădire

| Intrarea în clădire este la nivelul solului: | Da |
| Ușa se deschide în interior sau exterior: | Exterior |

| Dimensiuni ușă de intrare: | Dublă: 90 cm + 90 cm<br>Standard: lumina ușii duble trebuie să fie de minim 90 cm<br>Ușa mică din cea dublă se deschide |
| Prag ușă de intrare: | Un prag cu înălțimea: 2 cm<br>Standard: pragul trebuie să fie de maxim 2 cm |
