# Formular de evaluare a condițiilor de accesibilitate a clădirilor publice

| Categorii | Indicatori | Date colectate |
|---|---|---|
| Localitate, raion: | Cismea (Orhei) | |
| Instituția: | BESV-25/54(Gimnaziul) | |

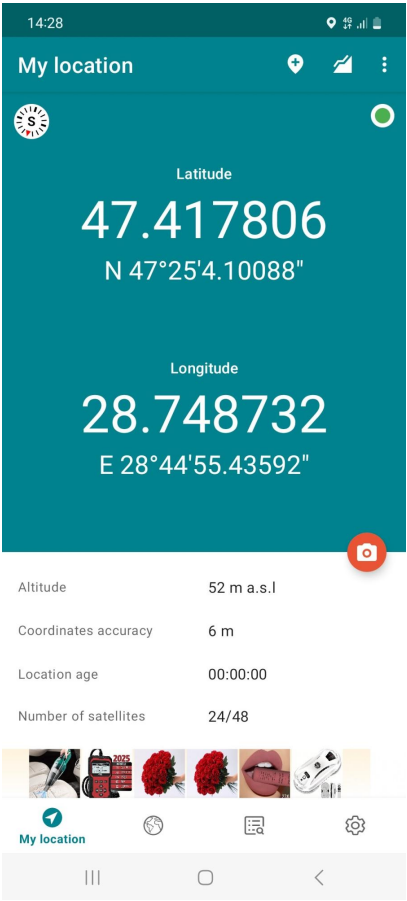
Galerie - Date generale

| Drumurile/Căile de acces sunt: | Deteriorate |
| Trecerea de pe carosabil spre trotuar/clădire: | Abruptă |
| Scări/Trepte: | Da, 5 scări/trepte , înălțimea:75 cm |

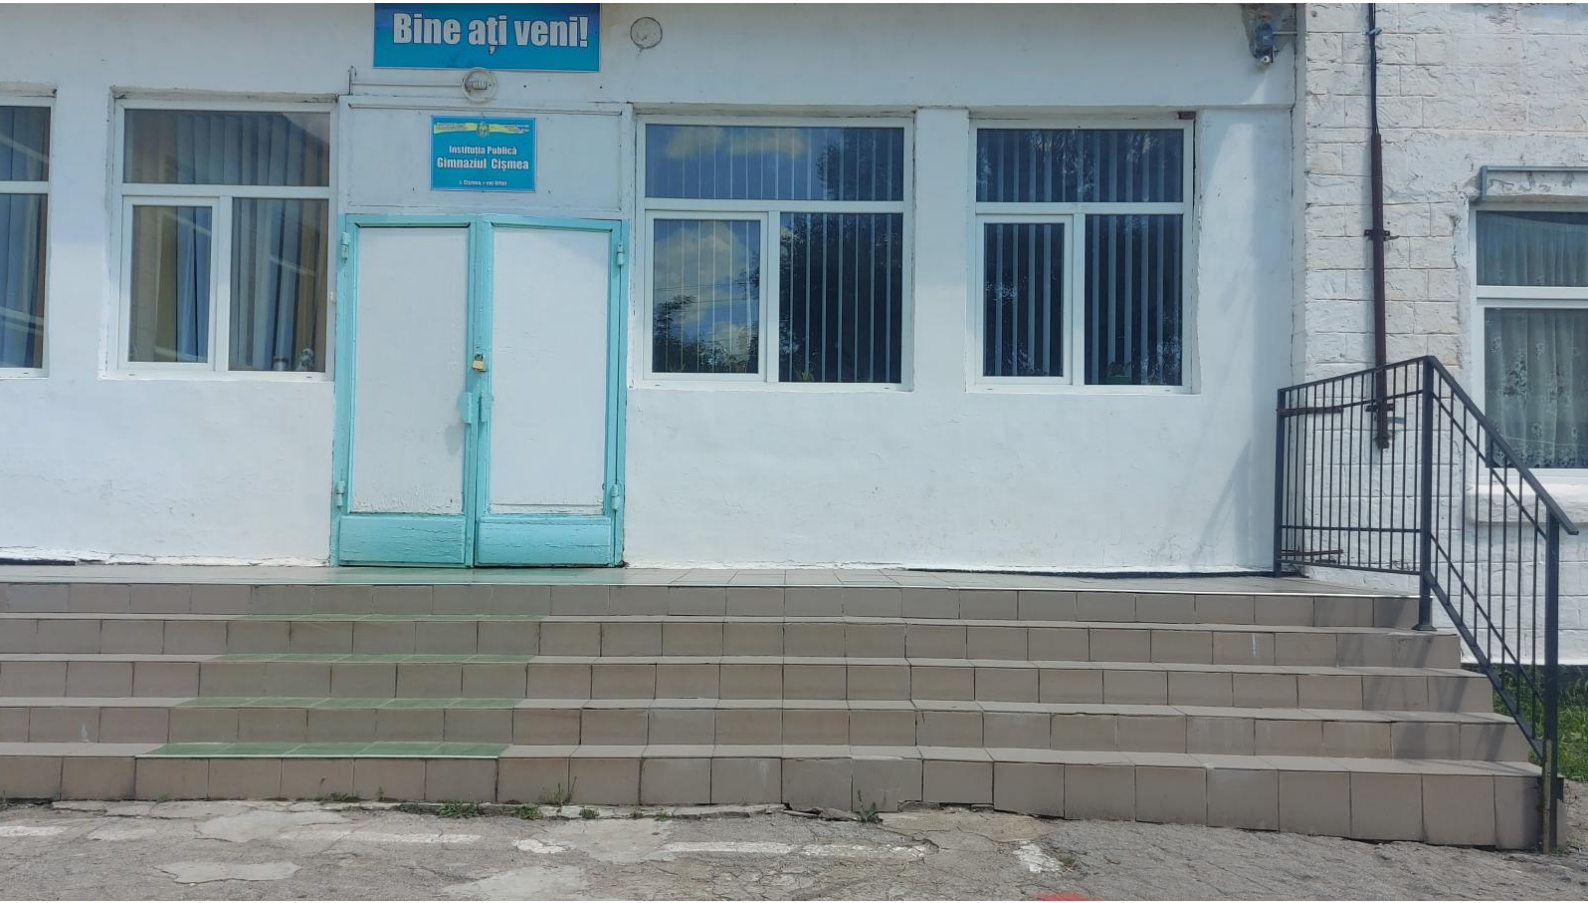
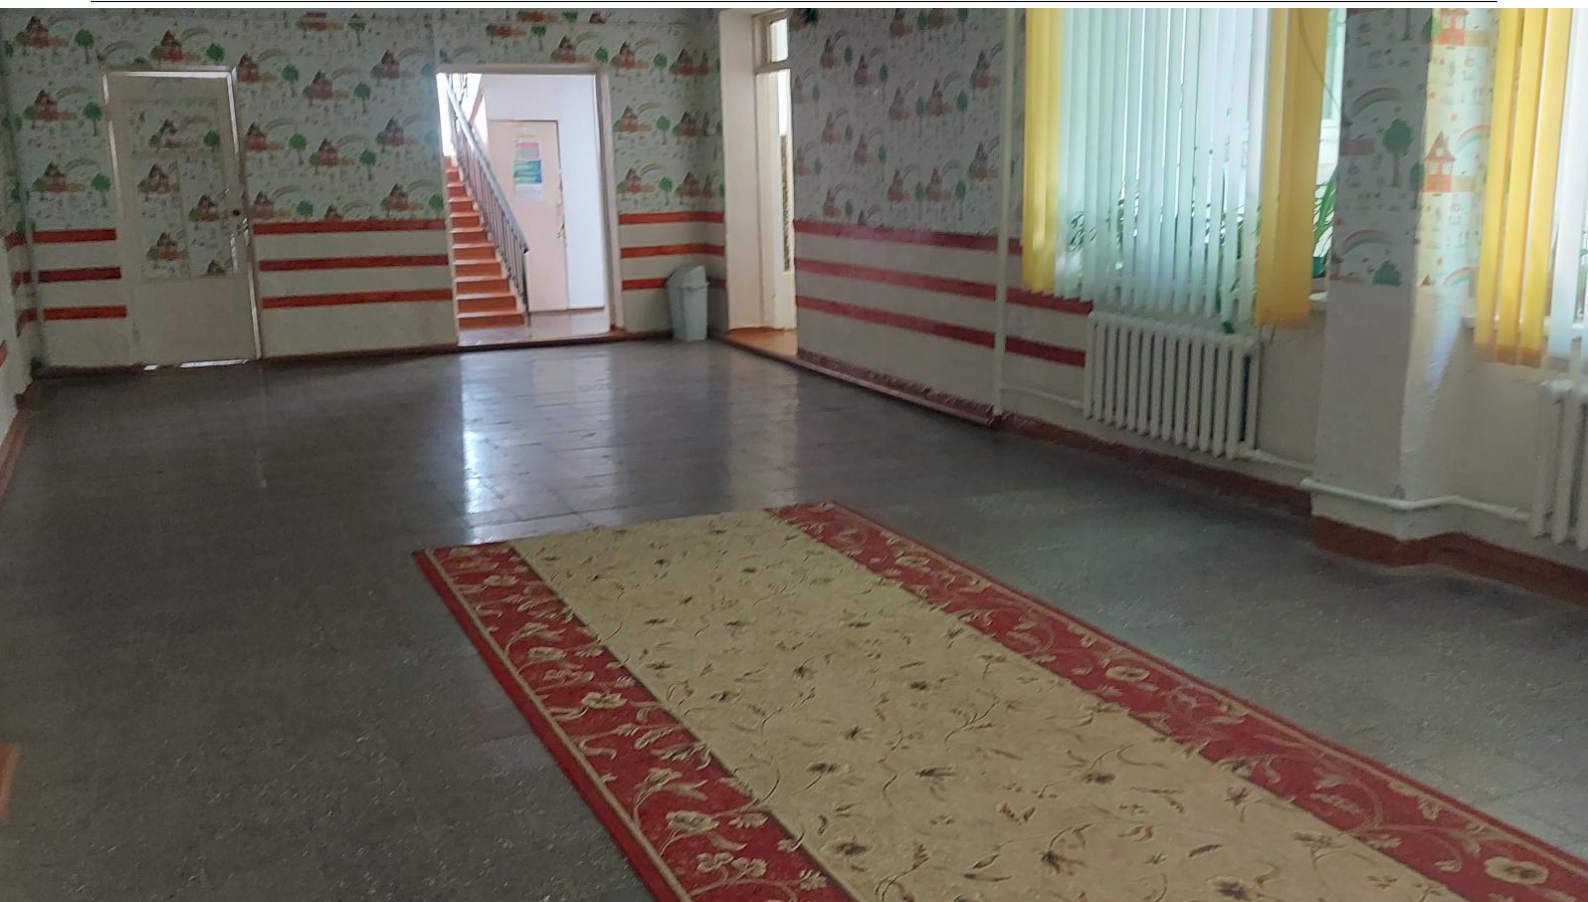
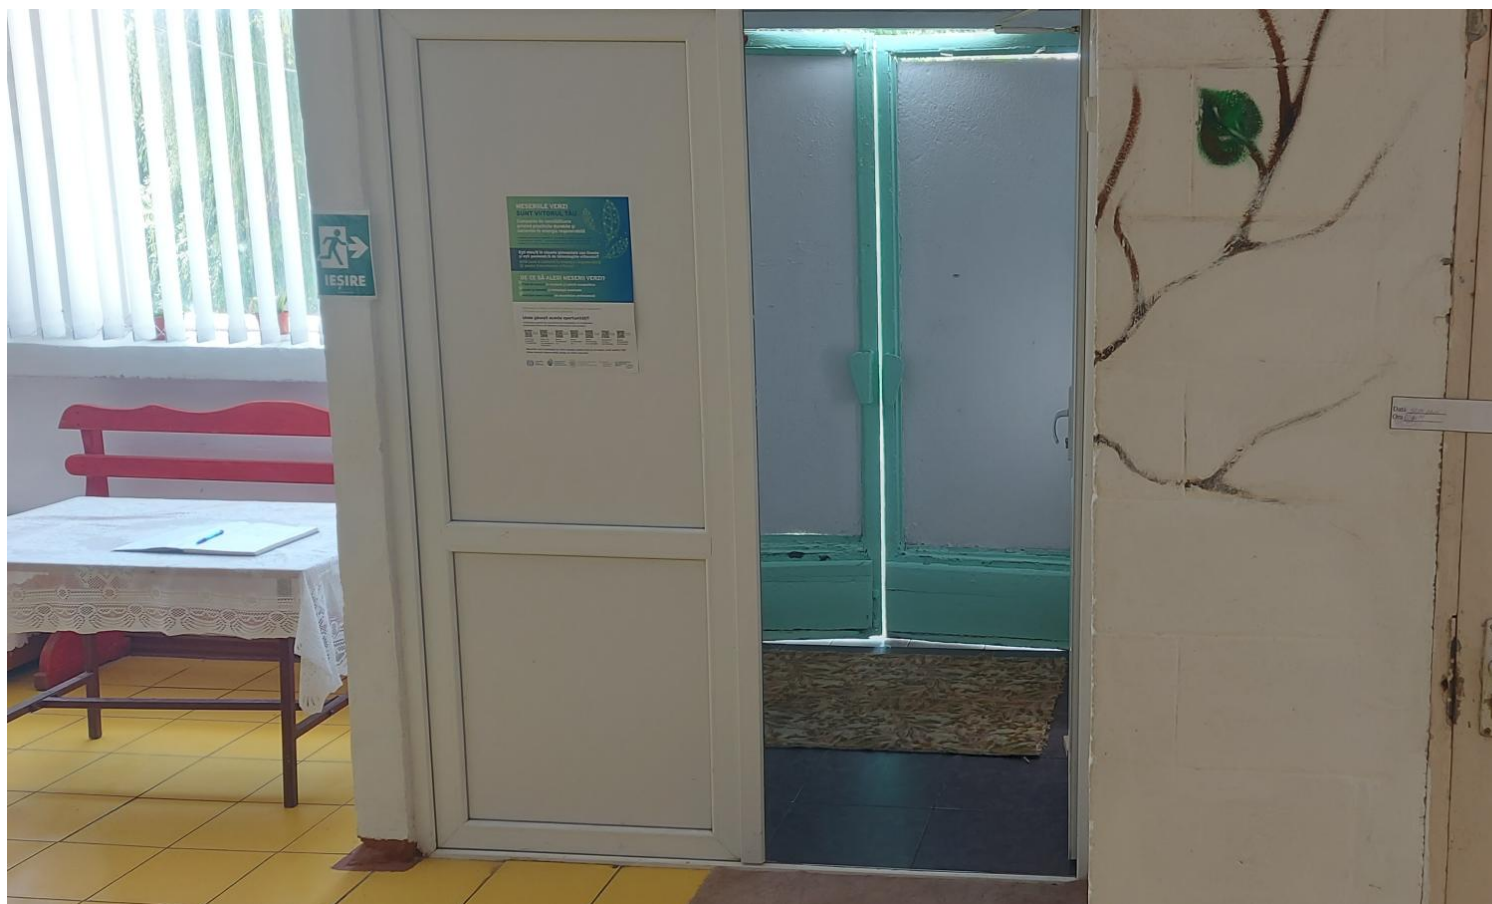
Galerie - Intrare în clădire

| Intrarea în clădire este la nivelul solului: | Nu |
| La intrare sunt trepte: | Da, 5 trepte , Înălțime totală a treptelor/scărilor (cm)80 cm |
| Dacă există trepte, sunt semnalate treptele cu elemente contrastante și/sau tactile: | Nu<br>Standard: prima și ultima treaptă trebuie semnalate în culori contrastante |
| Există rampă de acces: | Nu |
