# Formular de evaluare a condițiilor de accesibilitate a clădirilor publice

| Categorii | Indicatori | Date colectate |
|---|---|---|
| Localitate, raion: | Pelivan (Orhei) | |
| Instituția: | BESV-25/53(Caminul cultural) | |

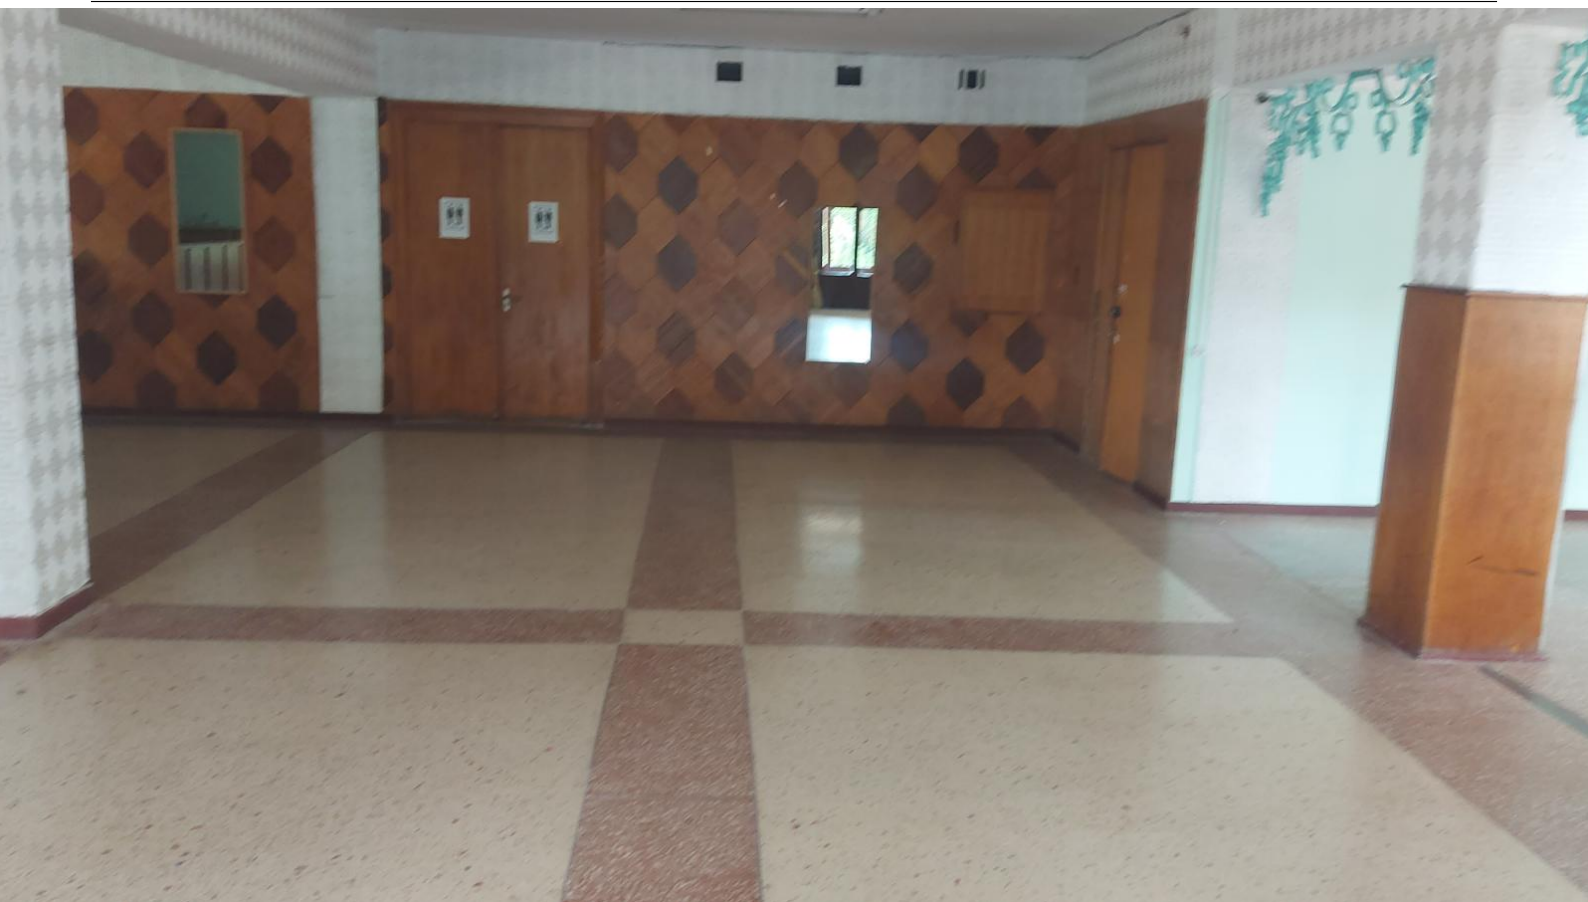
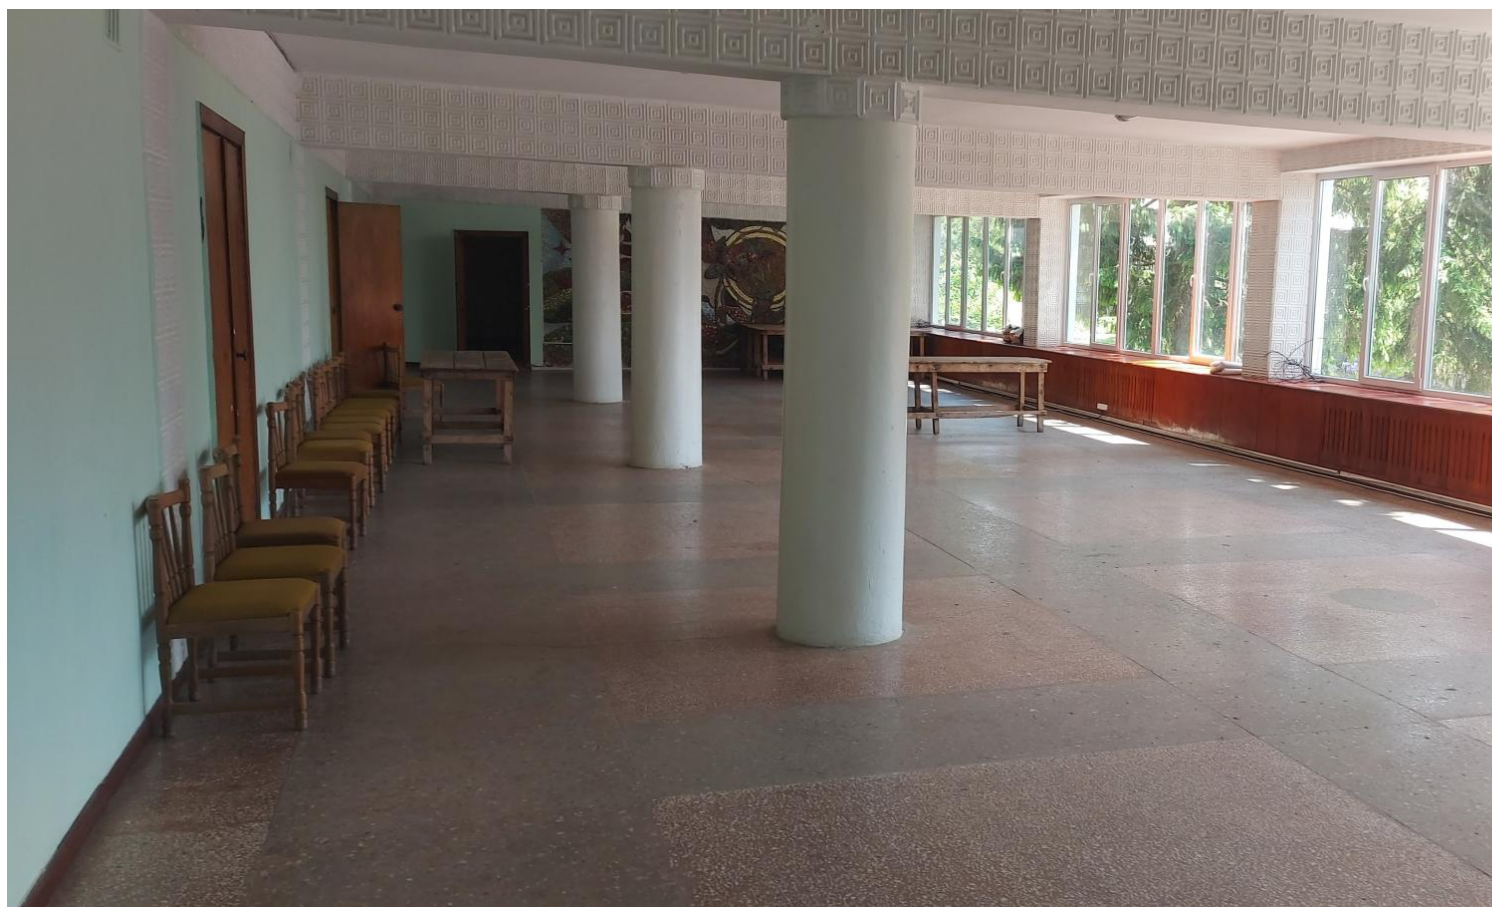
Galerie - Intrare în clădire

| La intrare sunt trepte: | Da, 11 trepte , înălțime totală a treptelor/scărilor (cm)140 cm |
| Dacă există trepte, sunt semnalate treptele cu elemente contrastante și/sau tactile: | Nu<br>Standard: prima și ultima treaptă trebuie semnalate în culori contrastante |

| Categorii | Indicatori | Date colectate |
|---|---|---|
| | Prag ușă de intrare: | Un prag cu înălțimea: 4 cm<br>Standard: pragul trebuie să fie de maxim 2 cm |
