# Formular de evaluare a condițiilor de accesibilitate a clădirilor publice

Data: 30-05-2025

| Categorii | Indicatori | Date colectate |
|---|---|---|
| Instituția: | BESV-25/82(Casa de Cultura) | |

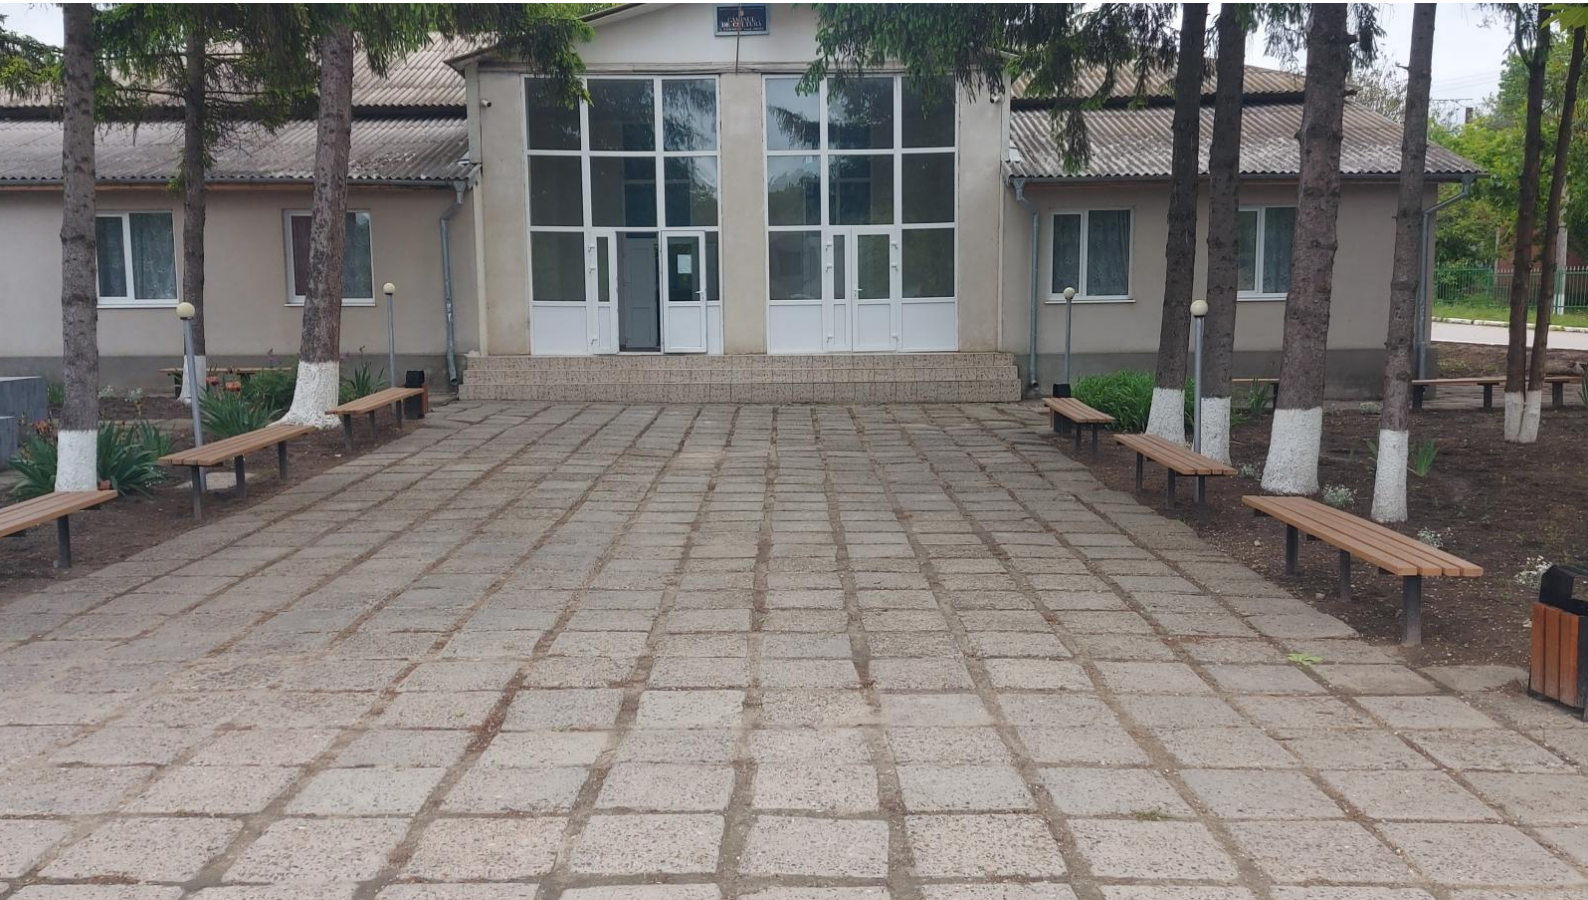
Galerie - Căi de acces către clădire

| Tip înveliș: | Pavaj |
| Drumurile/Căile de acces sunt: | Cu fisuri / gropi |
| Scări/Trepte: | Da, 1 scări/trepte , înălțimea: 7 cm |
| Nivel: | Înclinat în urcuș |

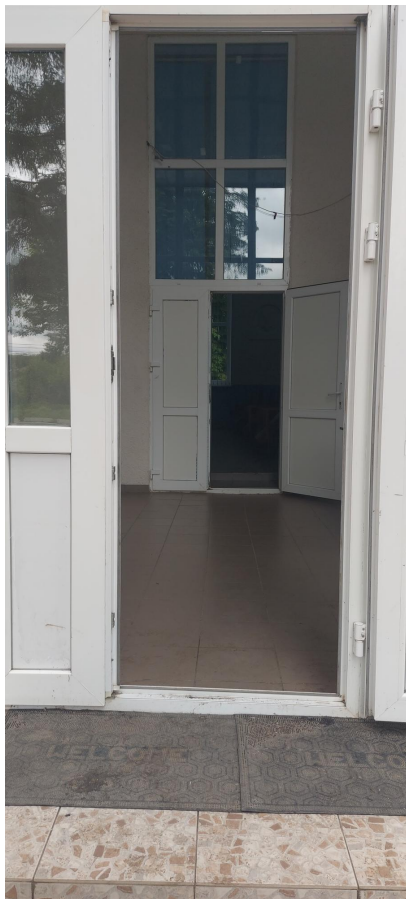
## **Galerie - Intrare în clădire**

| Intrarea în clădire este la nivelul solului: | Nu |
| La intrare sunt trepte: | Da, 3 trepte , Înălțime totală a treptelor/scărilor (cm)45 cm |
| Dacă există trepte, sunt semnalate treptele cu elemente contrastante și/sau tactile: | Nu<br>Standard: prima și ultima treaptă trebuie semnalate în culori contrastante |
| Există rampă de acces: | Nu |

| Categorii | Indicatori | Date colectate |
|---|---|---|
| | Prag ușă de intrare: | Un prag cu înălțimea: 3 cm<br>Standard: pragul trebuie să fie de maxim 2 cm |

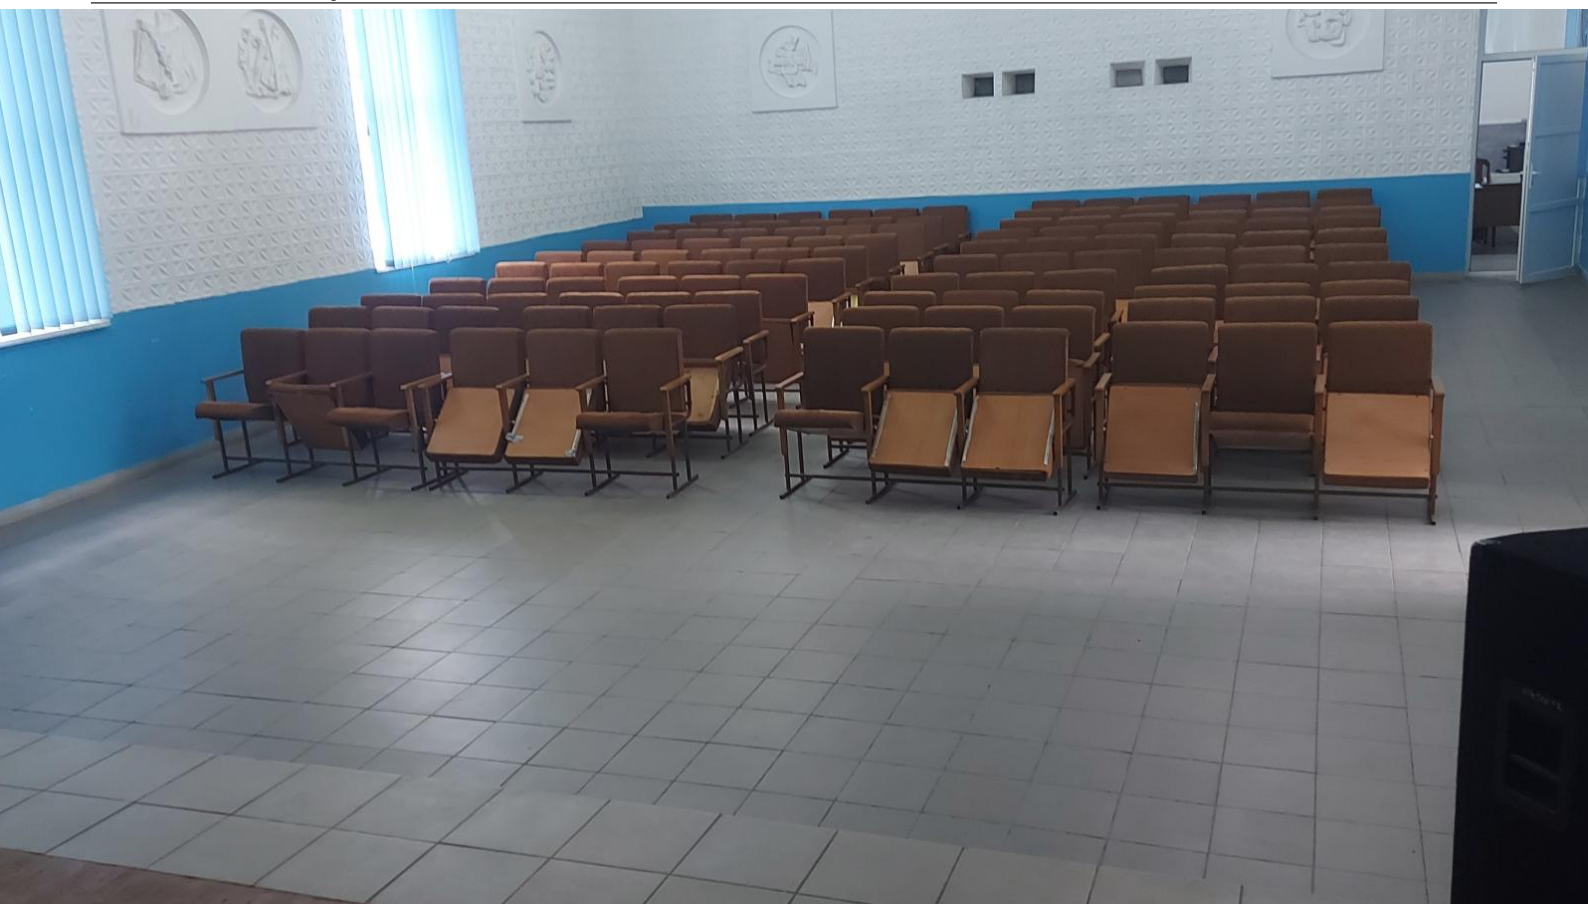
## **Galerie - Sala de prestare a serviciului**

Parter

În sală este spațiu de manevră pentru un scaun rulant cu diagonala minimă de 140 cm:

Da

Da  
Standard: este o diferență de culoare contrastantă (culori închise / culori deschise) între perete și podea
