# Formular de evaluare a condițiilor de accesibilitate a clădirilor publice

Echipa de evaluare: Vendan Service SRL, Monitor de accesibilitate

| Categorii | Indicatori | Date colectate |
|---|---|---|
| Instituția: | BESV 29/44, Camin Cultural | |

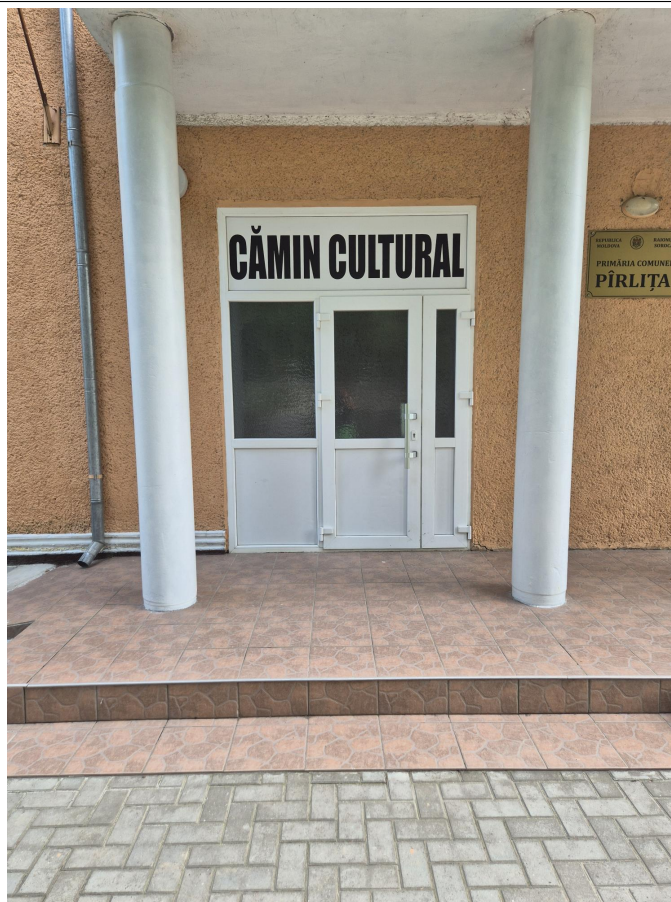
## Galerie - Uși

| Categorii | Indicatori | Date colectate |
|---|---|---|
| | Dimensiuni ușă de intrare: | Simplă: 80 cm<br>Standard: trebuie să fie de minim 90 cm<br>- |
| | Prag ușă de intrare: | Prag exterior și interior cu înălțimile: 3 + 3 cm<br>Standard: pragul trebuie să fie de maxim 2 cm |
