# Formular de evaluare a condițiilor de accesibilitate a clădirilor publice

Data: 03-06-2025

| Categorii | Indicatori | Date colectate |
|---|---|---|
| Instituția: | BESV-24/26 (Camin Cultural) | |

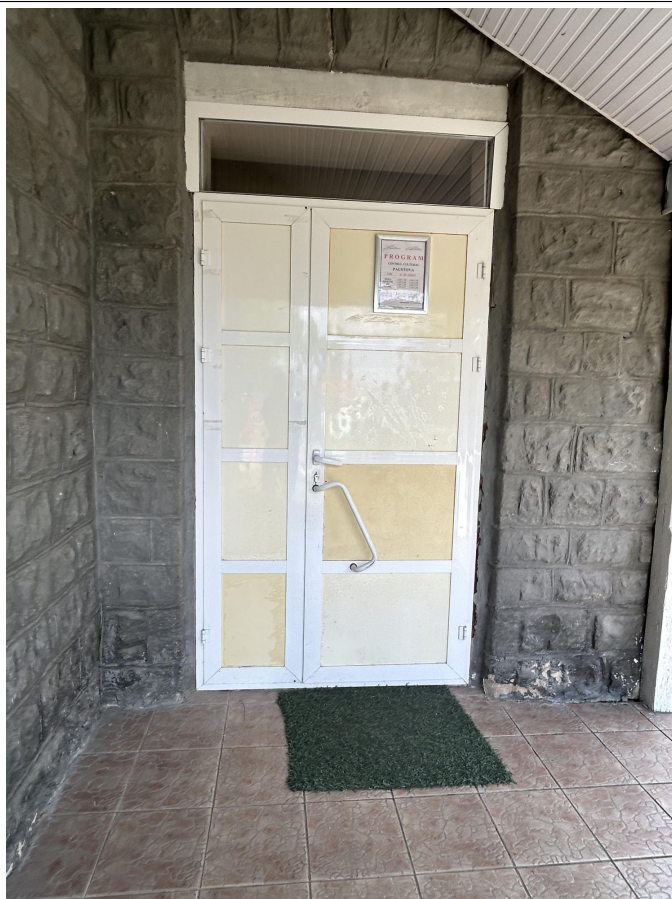
## Galerie - Uși

| Categorii | Indicatori | Date colectate |
|---|---|---|
| | Dimensiuni ușă de intrare: | Dublă: 70 cm + 45 cm<br>Standard: lumina ușii duble trebuie să fie de minim 90 cm<br>Ușa mică din cea dublă este blocată |
| | Prag ușă de intrare: | Un prag cu înălțimea: 7 cm<br>Standard: pragul trebuie să fie de maxim 2 cm |
| | Praguri de la ușile de interior: | Prag 1 cu înălțimea: 4 cm<br>Standard: pragul trebuie să fie de maxim 2 cm<br>Prag 2 cu înălțimea: 9 cm<br>Standard: pragul trebuie să fie de maxim 2 cm |

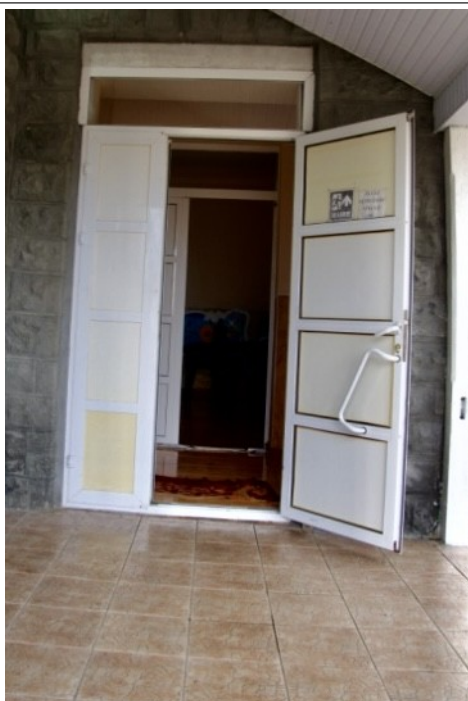
## Galerie - Coridoare

| Lățimea coridorului (în cel mai îngust loc) este peste 150 cm? | Da |
| Suprafață alunecoasă: | Da |
| Iluminare bună (lumină de zi și lumină artificială) pe hol și pe culoarele principale: | Parțial |

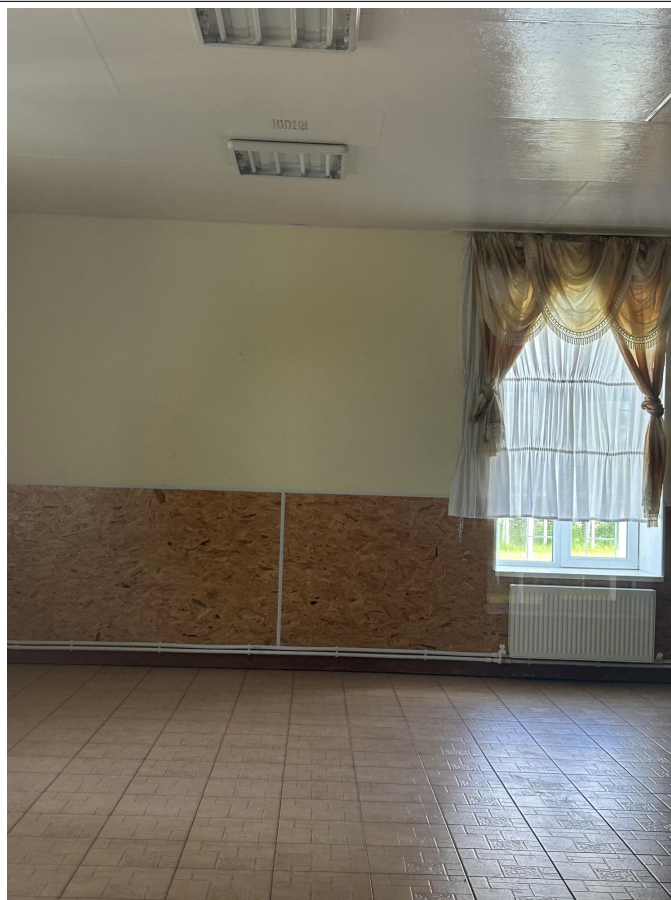
## Galerie - Sala de prestare a serviciului

| Categorii | Indicatori | Date colectate |
|---|---|---|
| | În sală este spațiu de manevră pentru un scaun rulant cu diagonala minimă de 140 cm: | Da |
| | Spațiul interior este suficient iluminat: | Da |
| | Culori contrastante pentru sală: | Da<br>Standard: este o diferență de culoare contrastantă (culori închise / culori deschise) între perete și podea |
