# Formular de evaluare a condițiilor de accesibilitate a clădirilor publice

| Categorii | Indicatori | Date colectate |
|---|---|---|
| Localitate, raion: | Moara domneasca (Glodeni) | |
| Instituția: | BESV-19/36(Camin cultural) | |

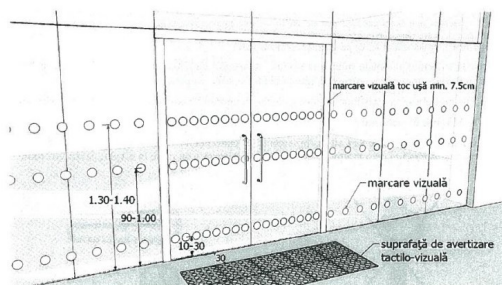
Fig. V.24. – Exemplu de conformare a suprafețelor vitrate în cadrul foi de ușă și realizarea contrastului vizual, atunci când ușa și suprafețele adiacente sunt vitrate

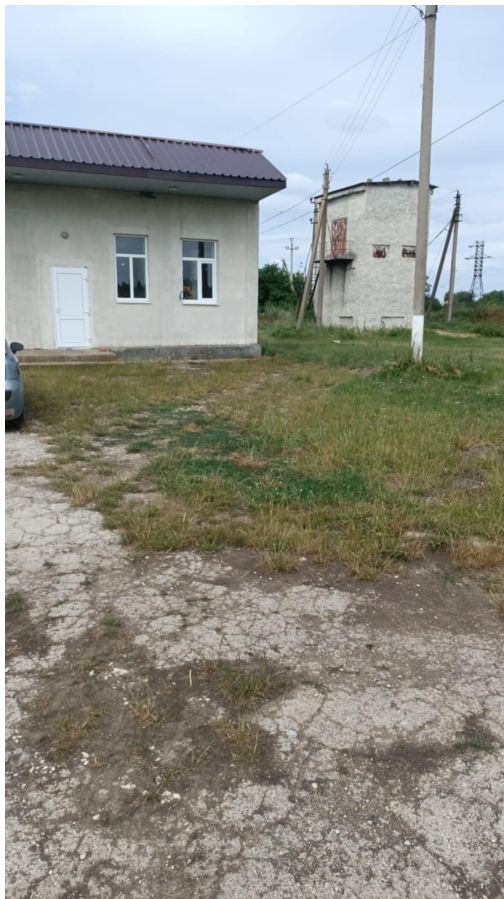
## **Galerie - Căi de acces către clădire**

| Tip înveliș: | Asfalt |
| Drumurile/Căile de acces sunt: | Denivelate |

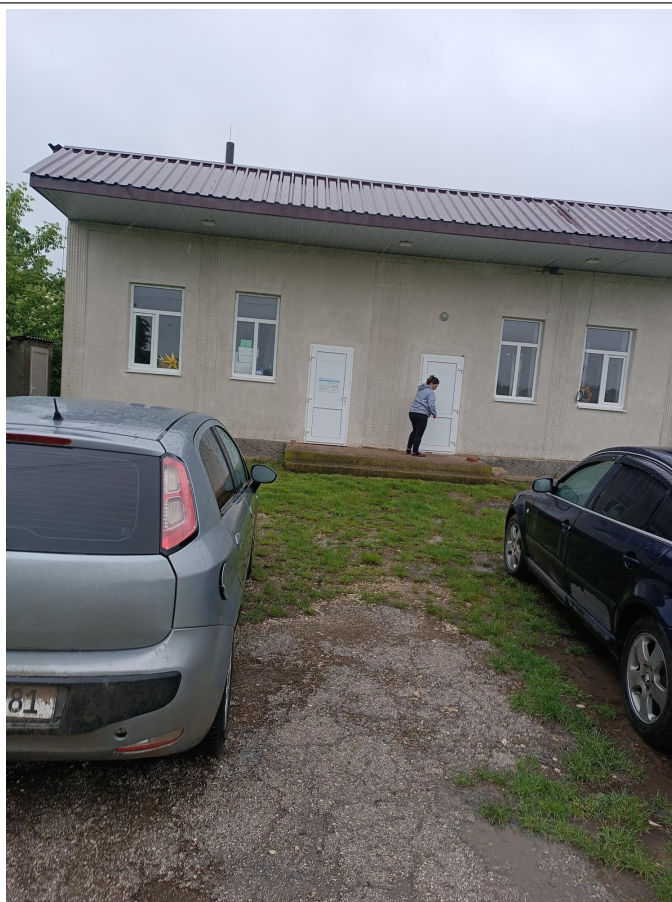
## **Galerie - Loc de parcare**

| Parcare obișnuită: | Nu , dar există loc unde poate fi amenajată parcare |
| Locuri de parcare amenajate pentru persoanele cu dizabilități: | Nu |

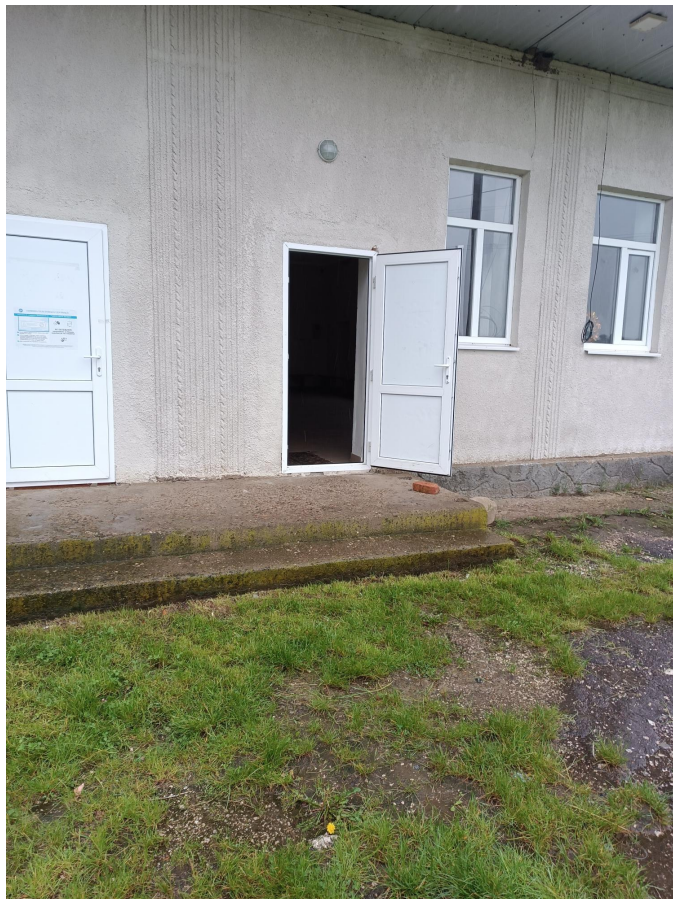
## Galerie - Uși

| Categorii | Indicatori | Date colectate |
|---|---|---|
| | Uși în interior: | Lățimea: 73 cm |
| | Praguri de la ușile de interior: | Prag 1 cu înălțimea: 8 cm<br>Standard: pragul trebuie să fie de maxim 2 cm |
| | Ușile de la intrare și din interiorul clădirii sunt dotate/marcate corespunzător cu semne contrastante: | Nu<br>Standard: este o diferență de culoare contrastantă (culori închise / culori deschise) între perete și podea |

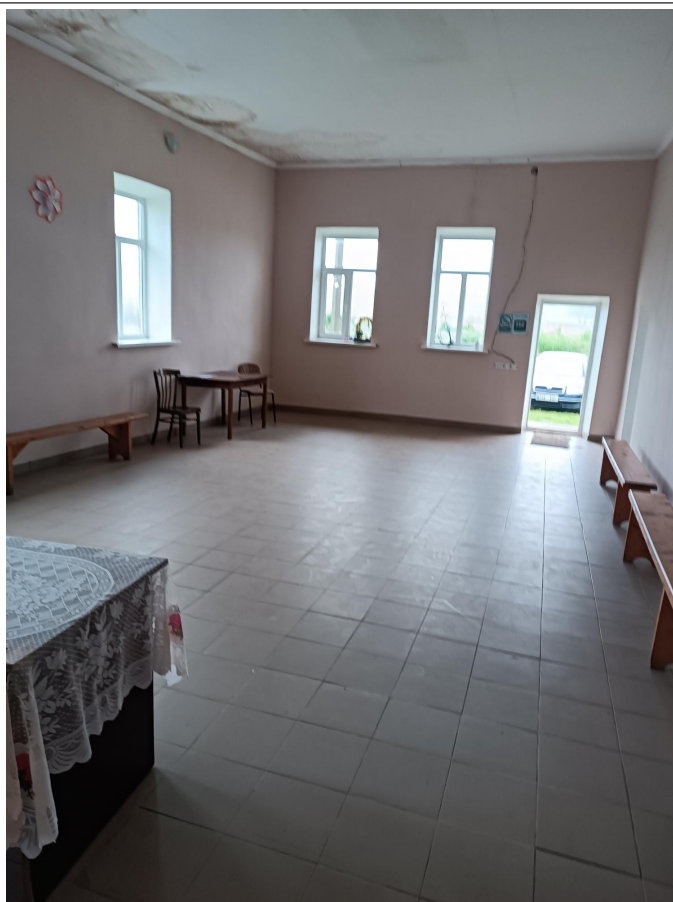
## Galerie - Sala de prestare a serviciului

| Este la nivel de: | Parter |
| În sală este spațiu de manevră pentru un scaun rulant cu diagonala minimă de 140 cm: | Da |
| Spațiul interior este suficient iluminat: | Da |
| Culori contrastante pentru sală: | Da<br>Standard: este o diferență de culoare contrastantă (culori închise / culori deschise) între perete și podea |
