# Formular de evaluare a condițiilor de accesibilitate a clădirilor publice

Data: 27-06-2025

| Categorii | Indicatori | Date colectate |
|---|---|---|
| Instituția: | BESV-19/17(Camin cultural) | |

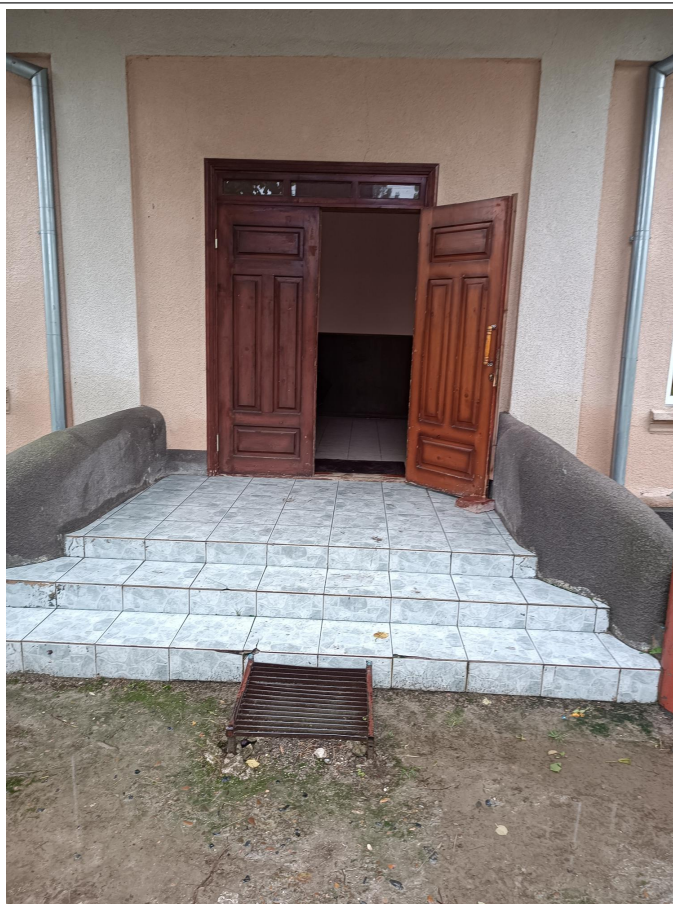
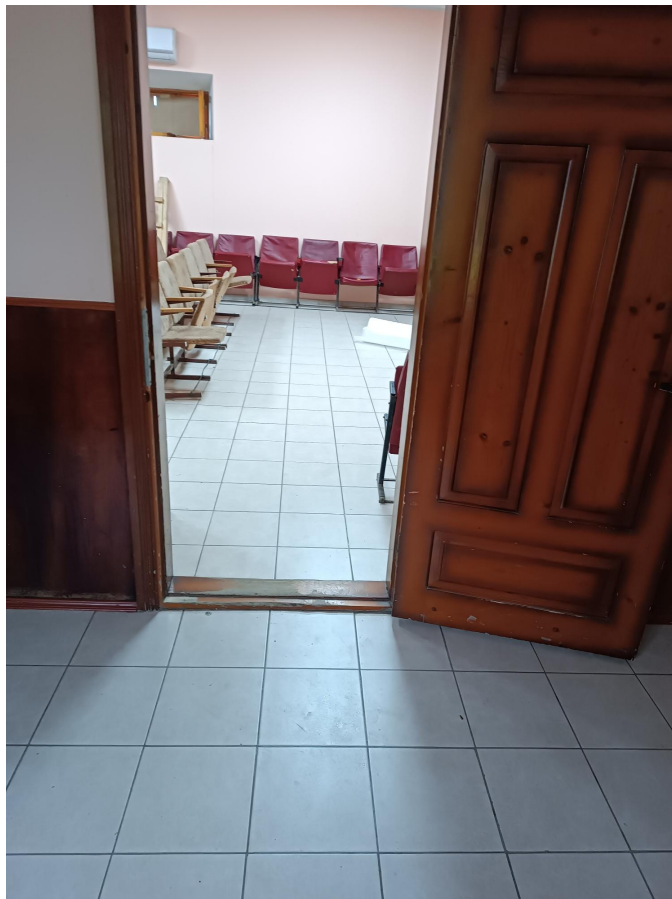
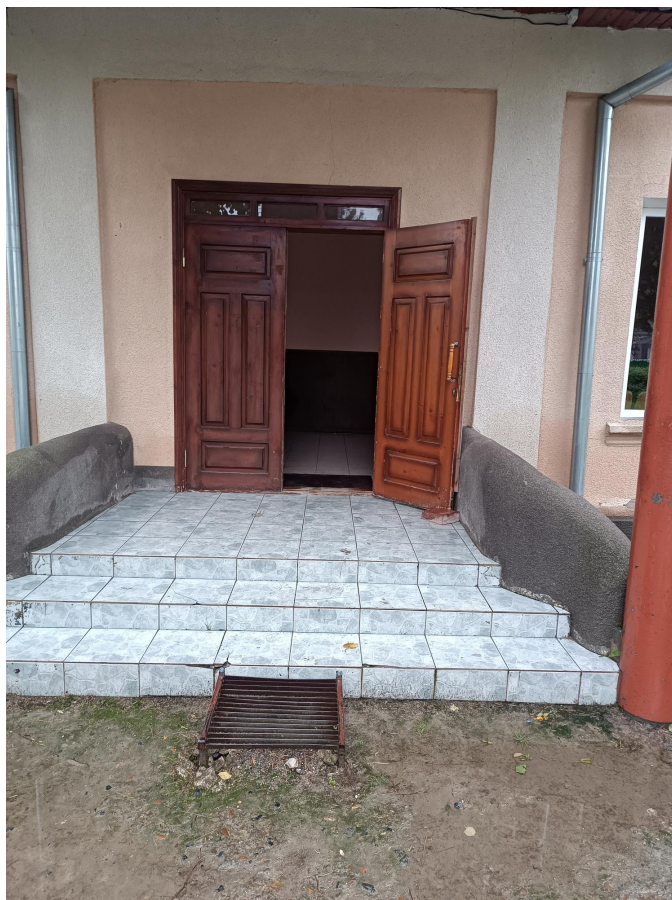
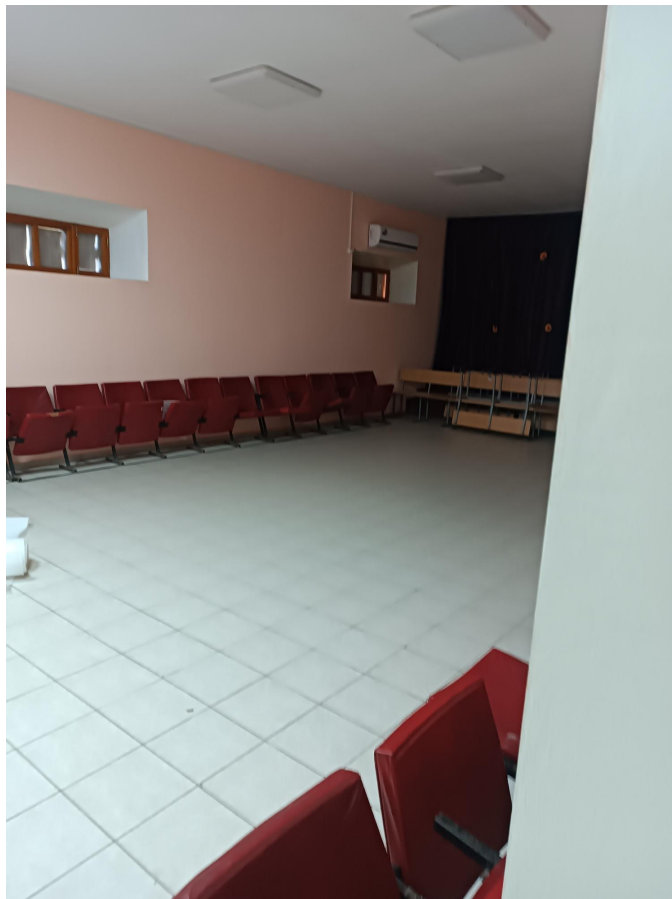
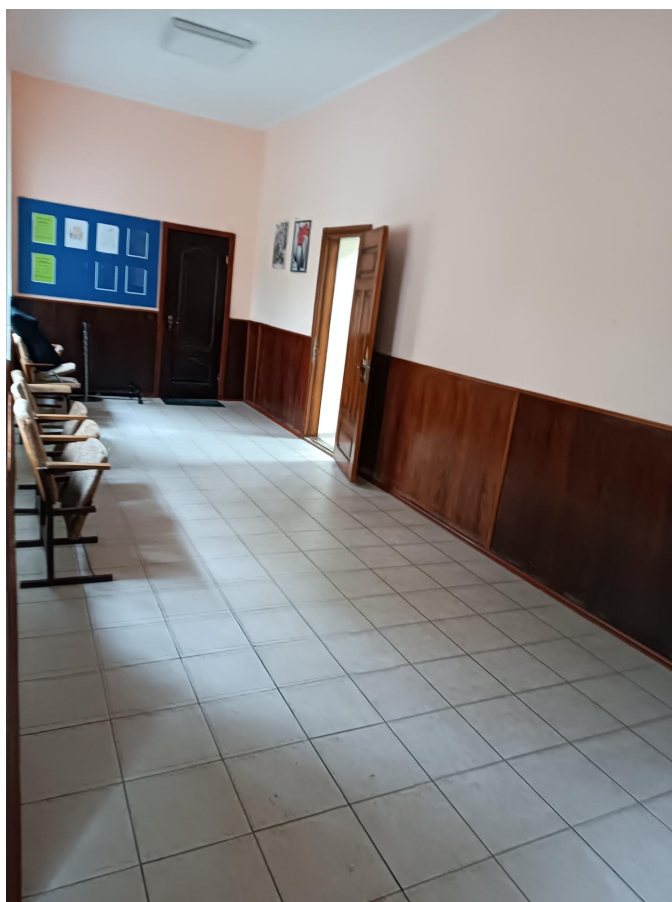
## **Galerie - Intrare în clădire**

| La intrare sunt trepte: | Da, 3 trepte , Înălțime totală a treptelor/scărilor (cm)43 cm |
| Înălțimea pragului ușii (de la nivelul solului până la nivelul superior al pragului): | 42 cm<br>Standard: Se aplica regula de 1:12 |
| Dacă există trepte, sunt semnalate treptele cu elemente contrastante și/sau tactile: | Nu<br>Standard: prima și ultima treaptă trebuie semnalate în culori contrastante |

| Categorii | Indicatori | Date colectate |
|---|---|---|
| | Dimensiuni ușă de intrare: | Dublă: 70 cm + 70 cm<br>Standard: lumina ușii duble trebuie să fie de minim 90 cm<br>Ușa mică din cea dublă se deschide |
| | Prag ușă de intrare: | Prag exterior și interior cu înălțimile: 2 + 2 cm<br>Standard: pragul trebuie să fie de maxim 2 cm |
