# Formular de evaluare a condițiilor de accesibilitate a clădirilor publice

| Categorii | Indicatori | Date colectate |
|---|---|---|
| Localitate, raion: | Danu (Glodeni) | |
| Instituția: | BESV-19/19(Gimnaziu) | |

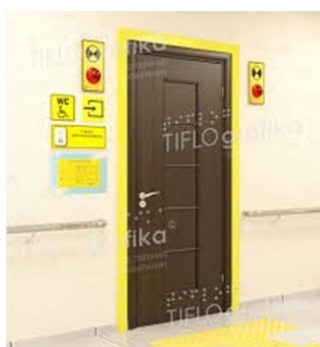
Fig. V.23. – Exemplu de conformare a suprafețelor vitrate în cadrul foii de ușă și realizarea contrastului vizual

| Categorii | Indicatori | Date colectate |
|---|---|---|
| | Ușile de la intrare și din interiorul clădirii sunt dotate/marcate corespunzător cu semne contrastante: | Nu<br>Standard: este o diferență de culoare contrastantă (culori închise / culori deschise) între perete și podea |

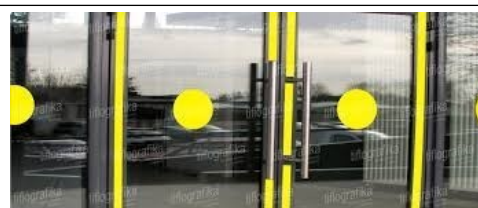
Fig. V.24. – Exemplu de conformare a suprafețelor vitrate în cadrul foii de ușă și realizarea contrastului vizual, atunci când ușa și suprafețele adiacente sunt vitrate

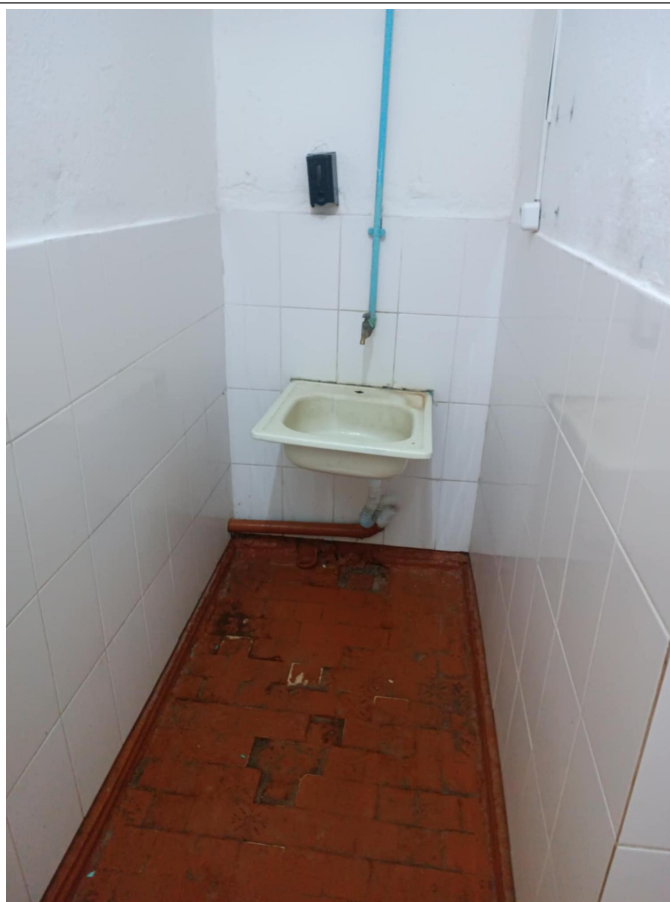
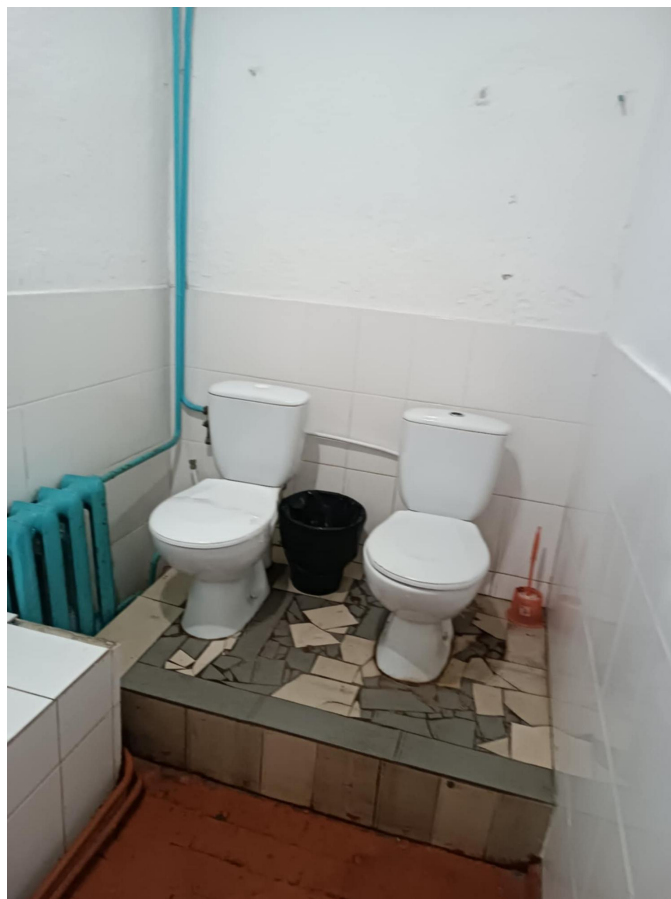
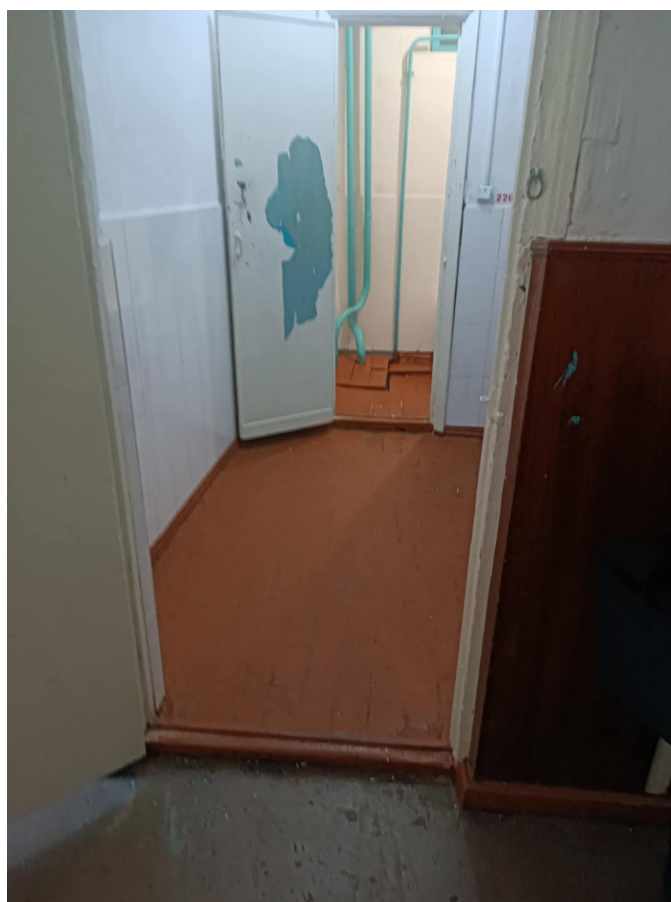
## **Galerie - Grup sanitar**

| Categorii | Indicatori | Date colectate |
|---|---|---|
| | Ușa de intrare WC interior, lățime: | 78 cm<br>Standard: ușa trebuie să fie de minim 90 cm |
| | Prag ușă de intrare: | Prag cu înălțimea: 5 cm<br>Standard: maxim 2 cm |
| | Dimensiuni grup sanitar: | 145 cm x 225 cm<br>Standard: minim 160 x 180 cm |
| | Ușa cabină WC, lățime: | 57 cm<br>Standard: ușa trebuie să fie de minim 90 cm |
| | Prag ușa cabină WC: | Prag cu înălțimea: 6 cm<br>Standard: maxim 2 cm |
| | Vasul WC are bare de suport: | Nu |
