# Formular de evaluare a condițiilor de accesibilitate a clădirilor publice

Data: 25-06-2025

| Categorii | Indicatori | Date colectate |
|---|---|---|
| Instituția: | BESV-22/15 (Casa de cultură) | |

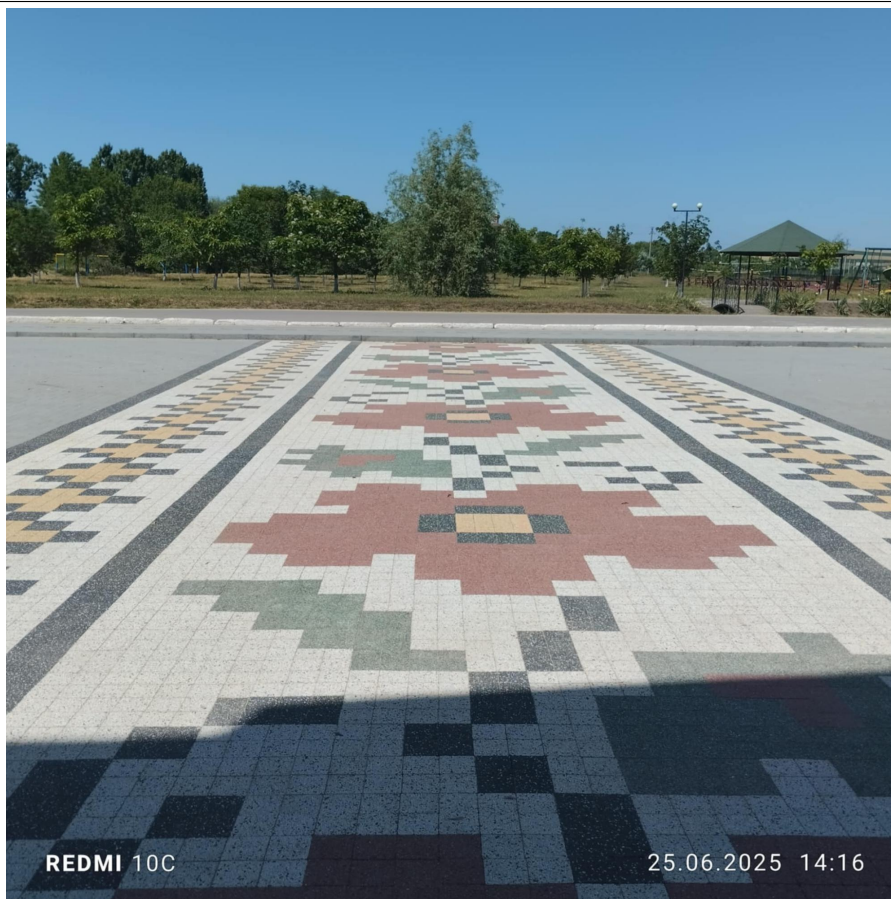
## Galerie - Căi de acces către clădire

| Tip înveliș: | Pavaj |
| Drumurile/Căile de acces sunt: | Calitative |
| Scări/Trepte: | Nu |
| Nivel: | Orizontal |

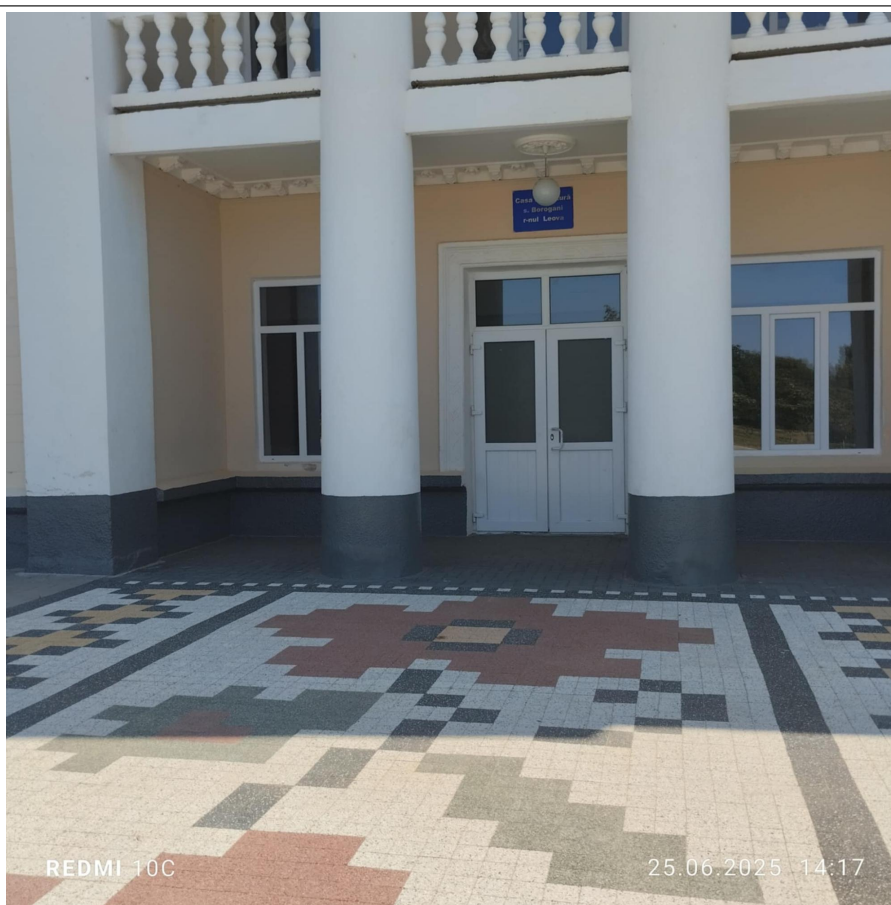
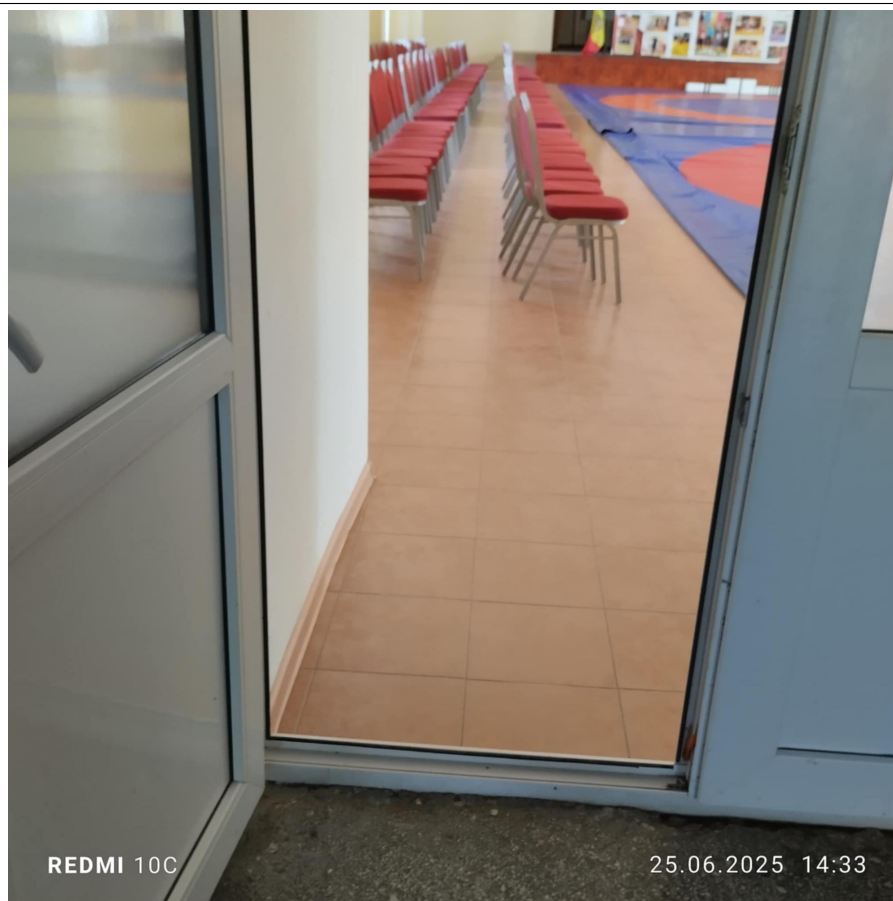
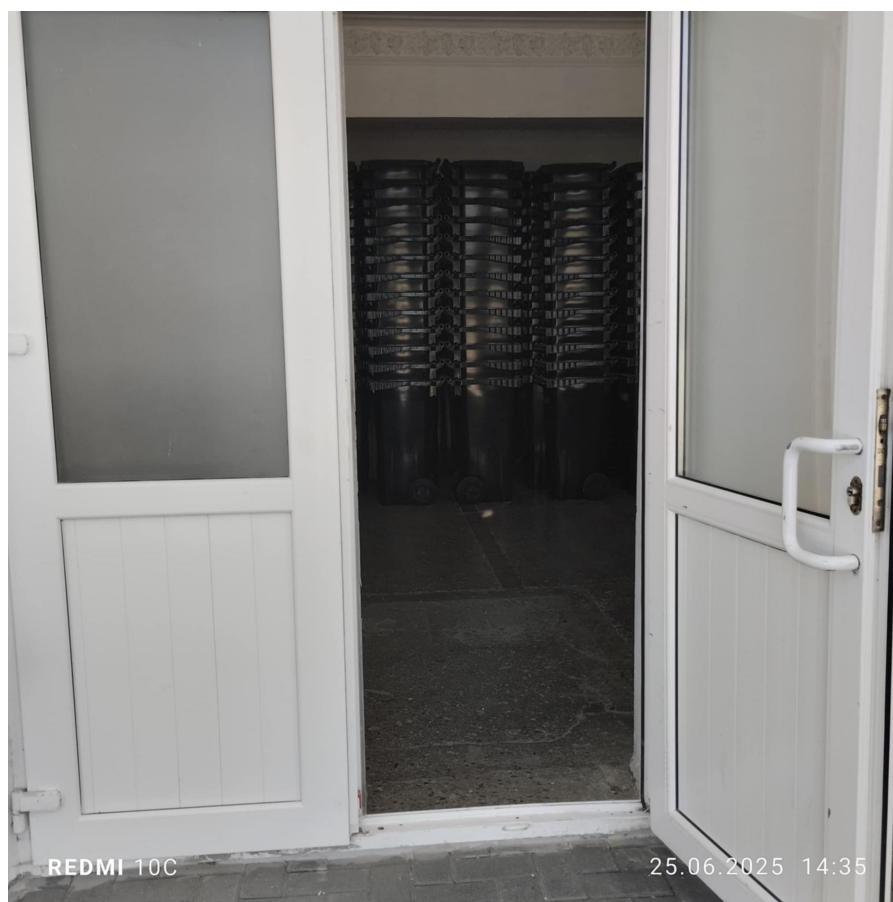
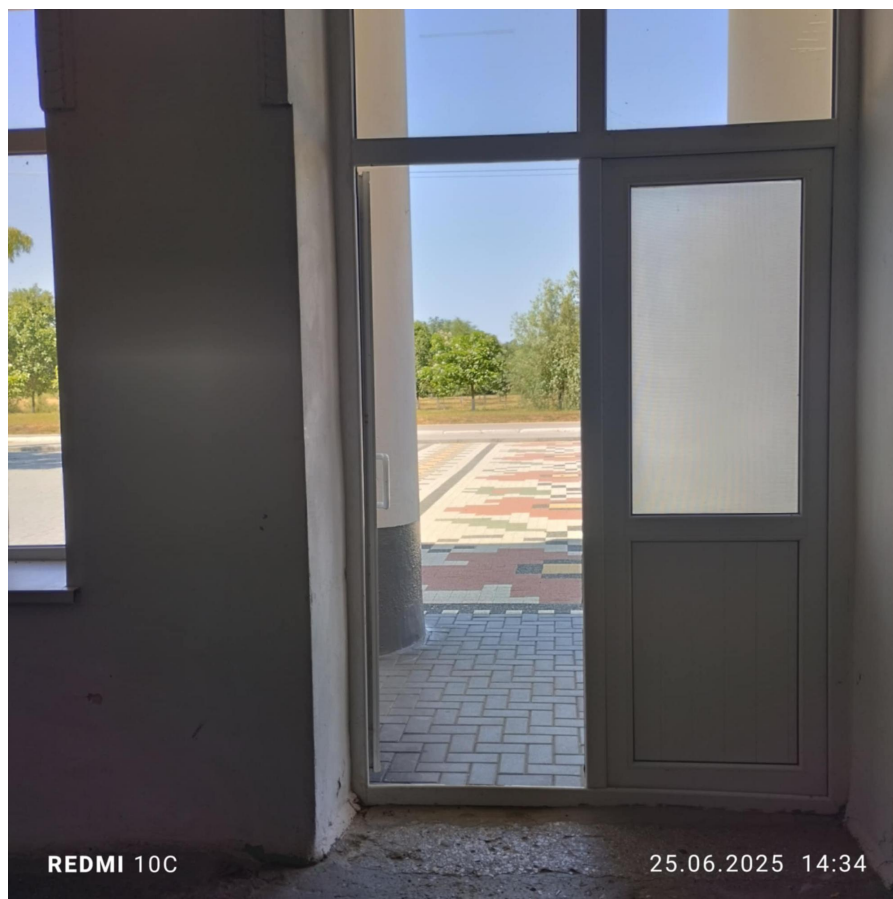
## Galerie - Intrare în clădire

| Intrarea în clădire este la nivelul solului: | Da |
| Ușa se deschide în interior sau exterior: | Exterior |

| Dimensiuni ușă de intrare: | Dublă: 70 cm + 70 cm<br>Standard: lumina ușii duble trebuie să fie de minim 90 cm<br>Ușa mică din cea dublă se deschide |
| Prag ușă de intrare: | Un prag cu înălțimea: 5 cm<br>Standard: pragul trebuie să fie de maxim 2 cm |
| Praguri de la ușile de interior: | Prag 1 cu înălțimea: 5 cm<br>Standard: pragul trebuie să fie de maxim 2 cm |

| Categorii | Indicatori | Date colectate |
|---|---|---|
| | Ușile de la intrare și din interiorul clădirii sunt dotate/marcate corespunzător cu semne contrastante: | Nu<br>Standard: este o diferență de culoare contrastantă (culori închise / culori deschise) între perete și podea |

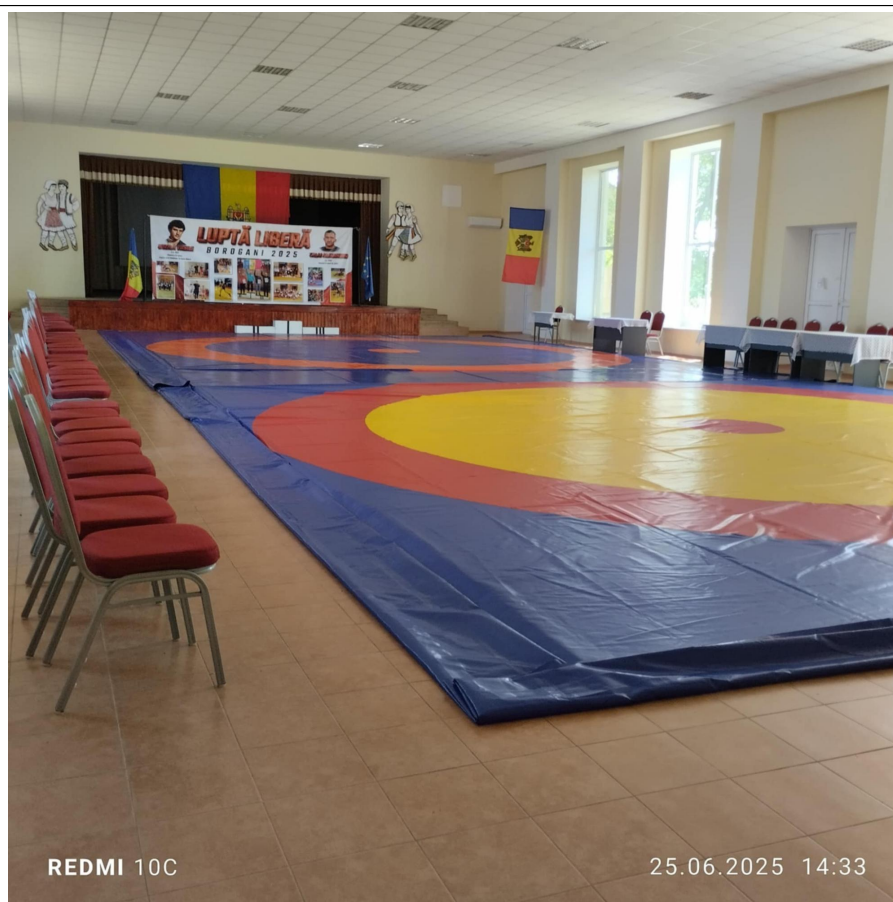
**Galerie - Sala de prestare a serviciului**

| Este la nivel de: | Parter |
| Bariere/obstacole: | Nu |
| În sală este spațiu de manevră pentru un scaun rulant cu diagonala minimă de 140 cm: | Da |
| Culori contrastante pentru sală: | Da<br>Standard: este o diferență de culoare contrastantă (culori închise / culori deschise) între perete și podea |
