# Formular de evaluare a condițiilor de accesibilitate a clădirilor publice

| Categorii | Indicatori | Date colectate |
|---|---|---|
| Localitate, raion: | Dusmani (Glodeni) | |
| Instituția: | BESV-19/23 (Primaria) | |

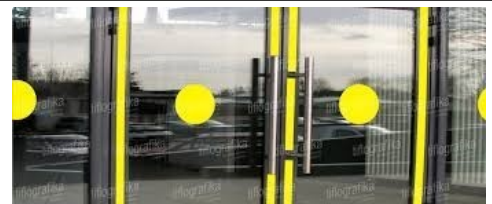
Fig. V.24. - Exemplu de conformare a suprafețelor vitrate în cadrul foii de ușă și realizarea contrastului vizual, atunci când ușa și suprafețele adiacente sunt vitrate

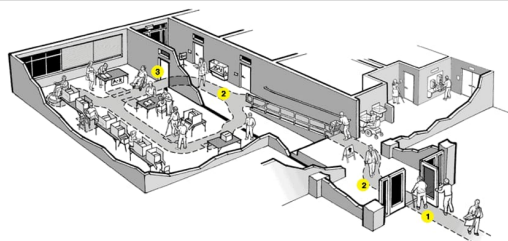
Fig. V.1 Buzunare la coridoare / p.47/

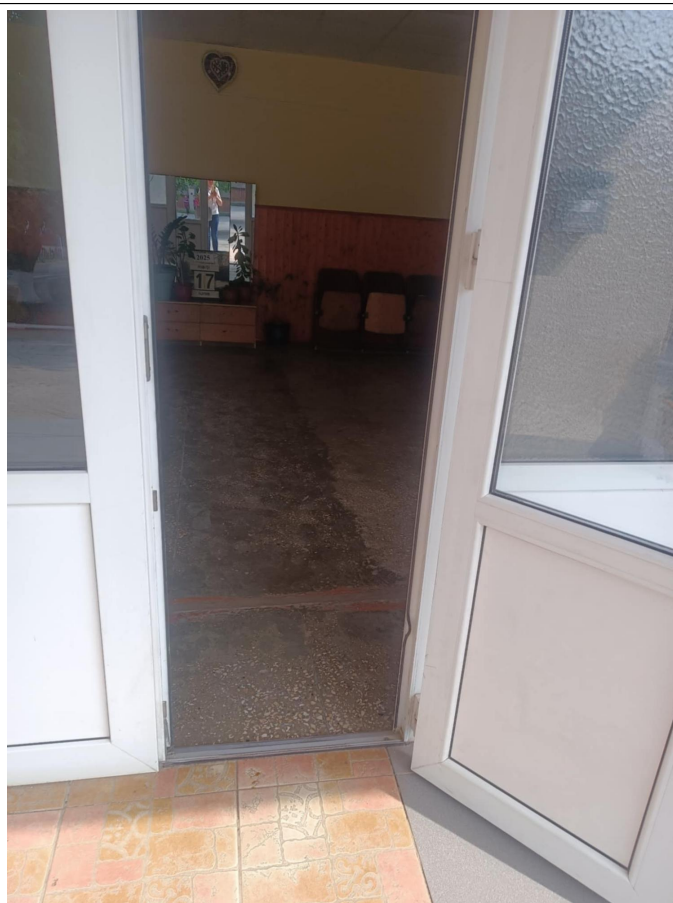
**Galerie - Uși**

| Dimensiuni ușă de intrare: | Dublă: 60 cm + 65 cm<br>Standard: lumina ușii duble trebuie să fie de minim 90 cm<br>Ușa mică din cea dublă se deschide |
| Prag ușă de intrare: | Prag exterior și interior cu înălțimile: 3 + 4 cm<br>Standard: pragul trebuie să fie de maxim 2 cm |
| Praguri de la ușile de interior: | Prag 1 cu înălțimea: 3 cm<br>Standard: pragul trebuie să fie de maxim 2 cm |
| Ușile de la intrare și din interiorul clădirii sunt dotate/marcate corespunzător cu semne contrastante: | Nu<br>Standard: este o diferență de culoare contrastantă (culori închise / culori deschise) între perete și podea |

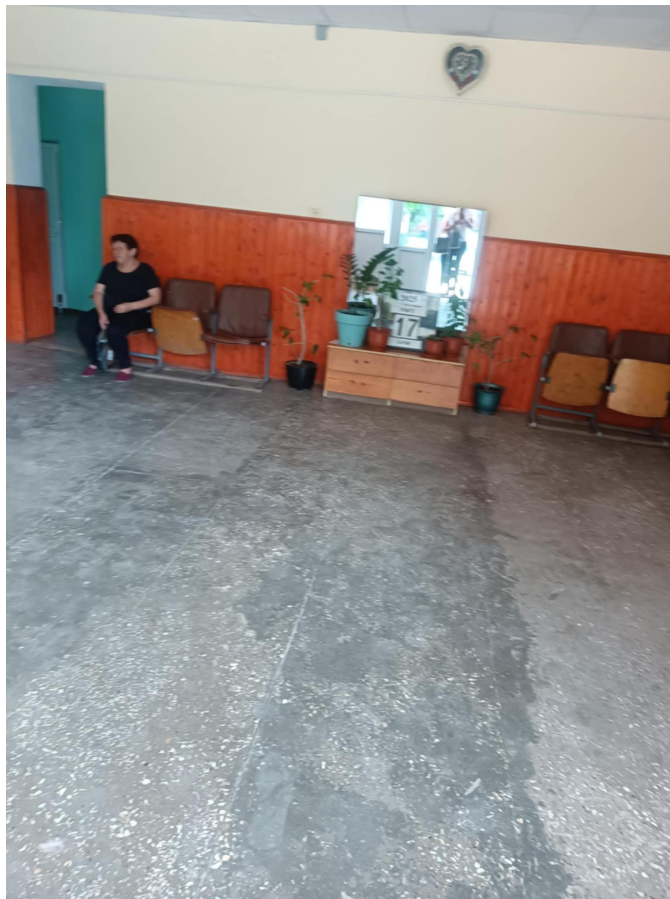
## **Galerie - Sala de prestare a serviciului**

| În sală este spațiu de manevră pentru un scaun rulant cu diagonala minimă de 140 cm: | Da |
| Culori contrastante pentru sală: | Da<br>Standard: este o diferență de culoare contrastantă (culori închise / culori deschise) între perete și podea |
