# Formular de evaluare a condițiilor de accesibilitate a clădirilor publice

| Categorii | Indicatori | Date colectate |
|---|---|---|
| Localitate, raion: | Limbenii vechi (Glodeni) | |
| Instituția: | BESV-19/30(gimnaziu) | |

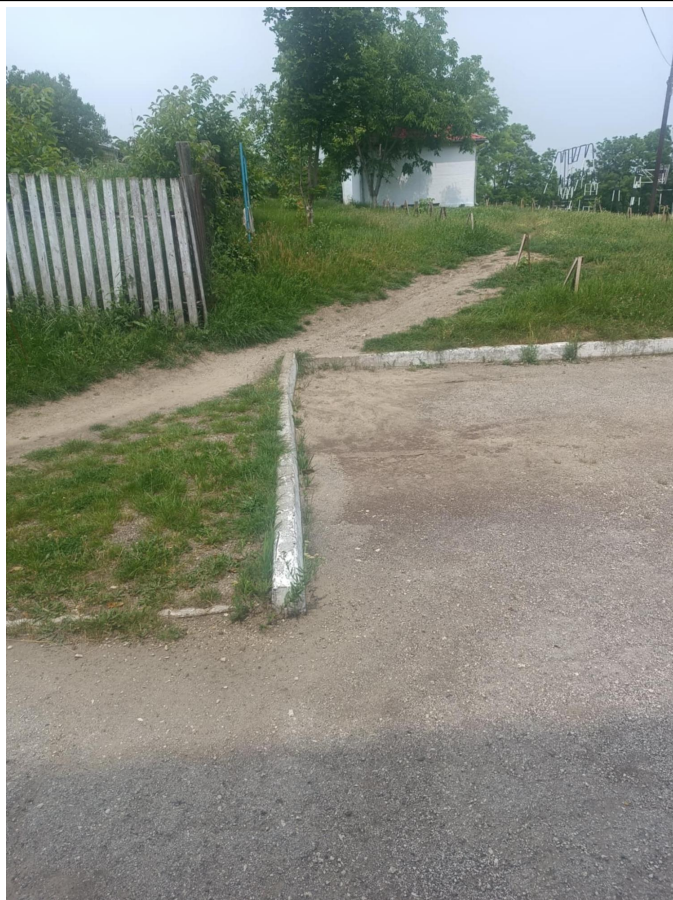
**Galerie - Loc de parcare**

| Parcare obișnuită: | Nu , nici nu există loc unde poate fi amenajată parcare |
| Locuri de parcare amenajate pentru persoanele cu dizabilități: | Nu |

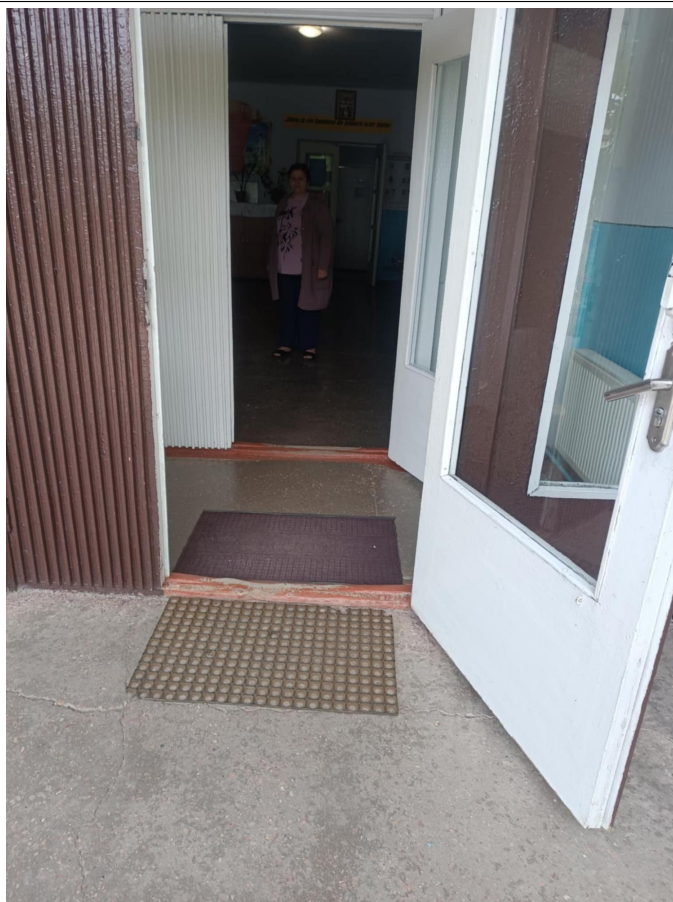
## **Galerie - Uși**

| Categorii | Indicatori | Date colectate |
|---|---|---|
| | Dimensiuni ușă de intrare: | Dublă: 87 cm + 50 cm<br>Standard: lumina ușii duble trebuie să fie de minim 90 cm |
| | Prag ușă de intrare: | Prag exterior și interior cu înălțimile: 3 + 3 cm<br>Standard: pragul trebuie să fie de maxim 2 cm |
| | Praguri de la ușile de interior: | Prag 1 cu înălțimea: 3 cm<br>Standard: pragul trebuie să fie de maxim 2 cm<br>Prag 2 cu înălțimea: 3 cm<br>Standard: pragul trebuie să fie de maxim 2 cm |
| | Ușile de la intrare și din interiorul clădirii sunt dotate/marcate corespunzător cu semne contrastante: | Nu<br>Standard: este o diferență de culoare contrastantă (culori închise / culori deschise) între perete și podea |
