# Formular de evaluare a condițiilor de accesibilitate a clădirilor publice

| Categorii | Indicatori | Date colectate |
|---|---|---|
| Adresa, strada, nr.: | Muncii 5 | |
| Instituția: | BESV-5/1(Spitalul Raional) | |

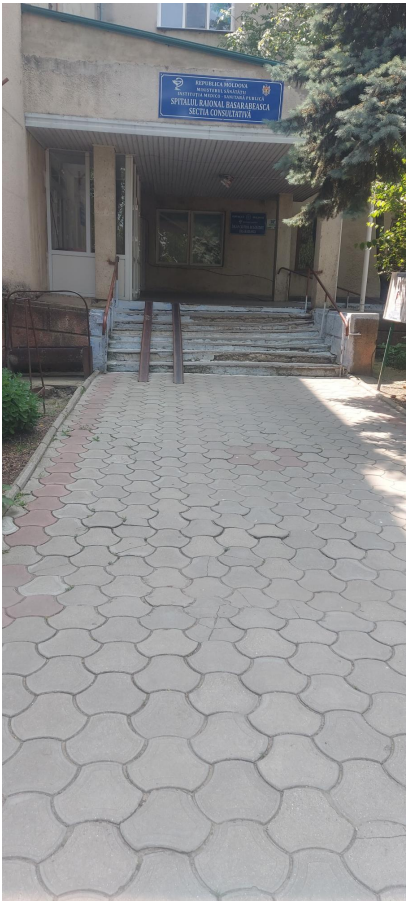
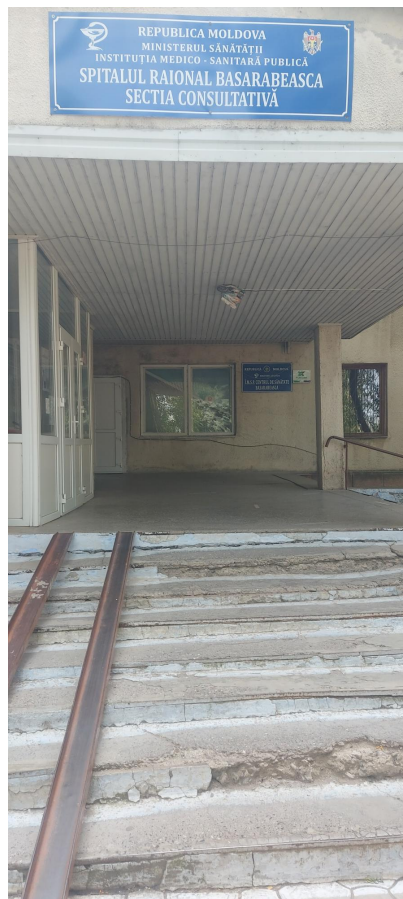
Galerie - Căi de acces către clădire

| Drumurile/Căile de acces sunt: | Denivelate |
| Există pavaj tactil sau marcaj contrastant la ieșirea de pe carosabil pe trotuar: | Nu |

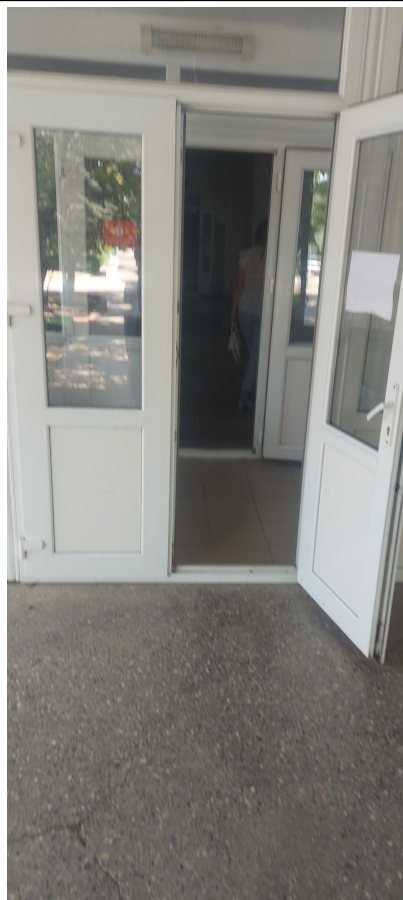
**Galerie - Intrare în clădire**

| La intrare sunt trepte: | Da, 8 trepte , Înălțime totală a treptelor/scărilor (cm)120 cm |
| Dacă există trepte, sunt semnalate treptele cu elemente contrastante și/sau tactile: | Nu<br>Standard: prima și ultima treaptă trebuie semnalate în culori contrastante |
| Nu există rampă, dar sunt șine metalice: | Da |

| Categorii | Indicatori | Date colectate |
|---|---|---|
| | Dimensiuni ușă de intrare: | Dublă: 80 cm + 80 cm<br>Standard: lumina ușii duble trebuie să fie de minim 90 cm<br>Ușa mică din cea dublă se deschide |
| | Prag ușă de intrare: | Prag exterior și interior cu înălțimile: 3 + 3 cm<br>Standard: pragul trebuie să fie de maxim 2 cm |
