# Formular de evaluare a condițiilor de accesibilitate a clădirilor publice

| Categorii | Indicatori | Date colectate |
|---|---|---|
| Adresa, strada, nr.: | Naberejnaia 1 | |
| Instituția: | BESV-5/2(Liceul) | |

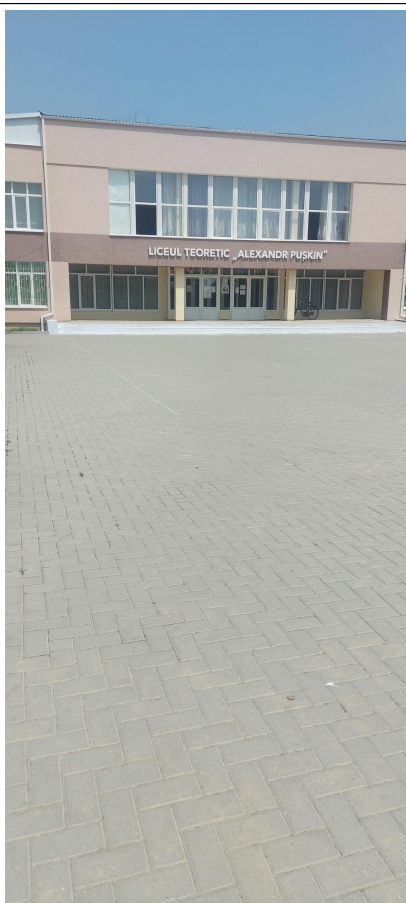
#### **Galerie - Intrare în clădire**

| La intrare sunt trepte: | Da, 2 trepte , Înălțime totală a treptelor/scărilor (cm)40 cm |
| Dacă există trepte, sunt semnalate treptele cu elemente contrastante și/sau tactile: | Nu<br>Standard: prima și ultima treaptă trebuie semnalate în culori contrastante |
| Există rampă de acces: | Nu |

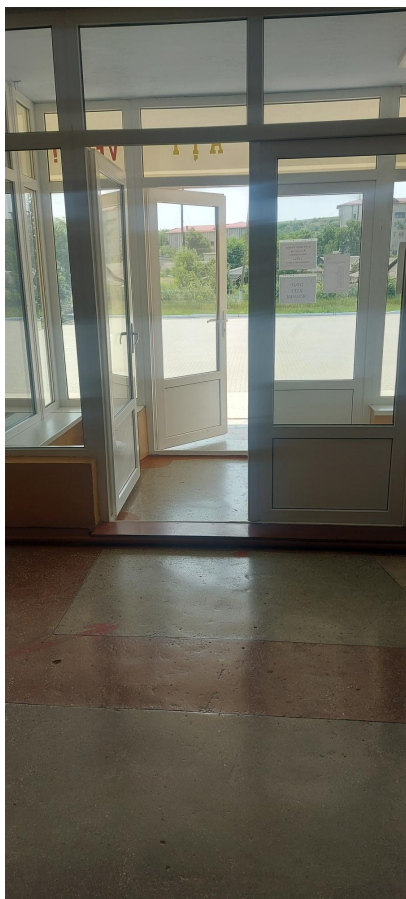
**Galerie - Uși**

| Categorii | Indicatori | Date colectate |
|---|---|---|
| | Dimensiuni ușă de intrare: | Dublă: 80 cm + 80 cm<br>Standard: lumina ușii duble trebuie să fie de minim 90 cm<br>Ușa mică din cea dublă se deschide |
| | Prag ușă de intrare: | Un prag cu înălțimea: 3 cm<br>Standard: pragul trebuie să fie de maxim 2 cm |
| | Ușile de la intrare și din interiorul clădirii sunt dotate/marcate corespunzător cu semne contrastante: | Nu<br>Standard: este o diferență de culoare contrastantă (culori închise / culori deschise) între perete și podea |
