# Formular de evaluare a condițiilor de accesibilitate a clădirilor publice

| Categorii | Indicatori | Date colectate |
|---|---|---|
| Localitate, raion: | Lazo (Stefan voda) | |
| Instituția: | BESV-32/6(Casa de Cultură) | |

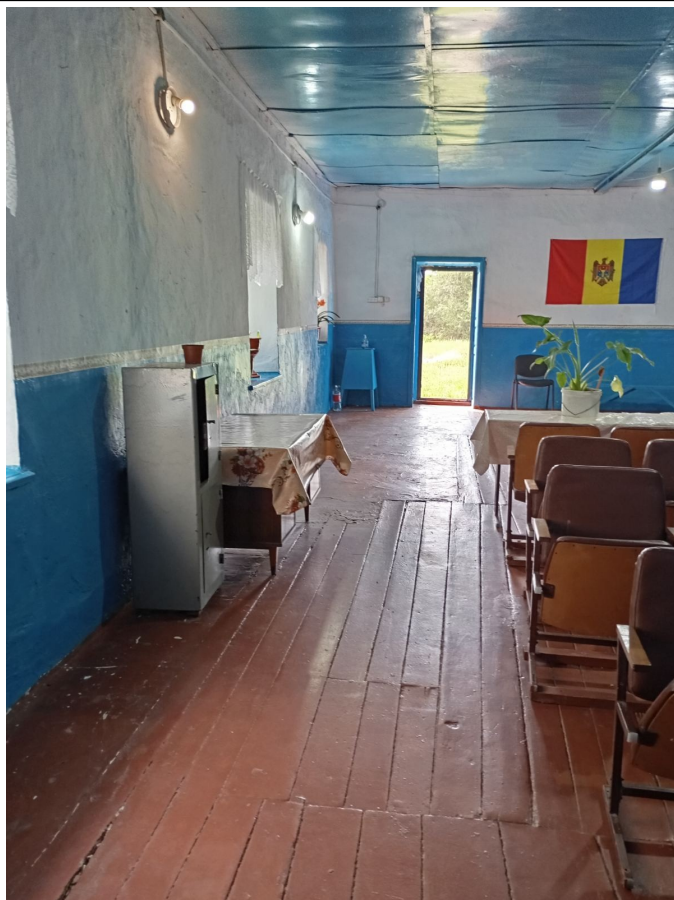
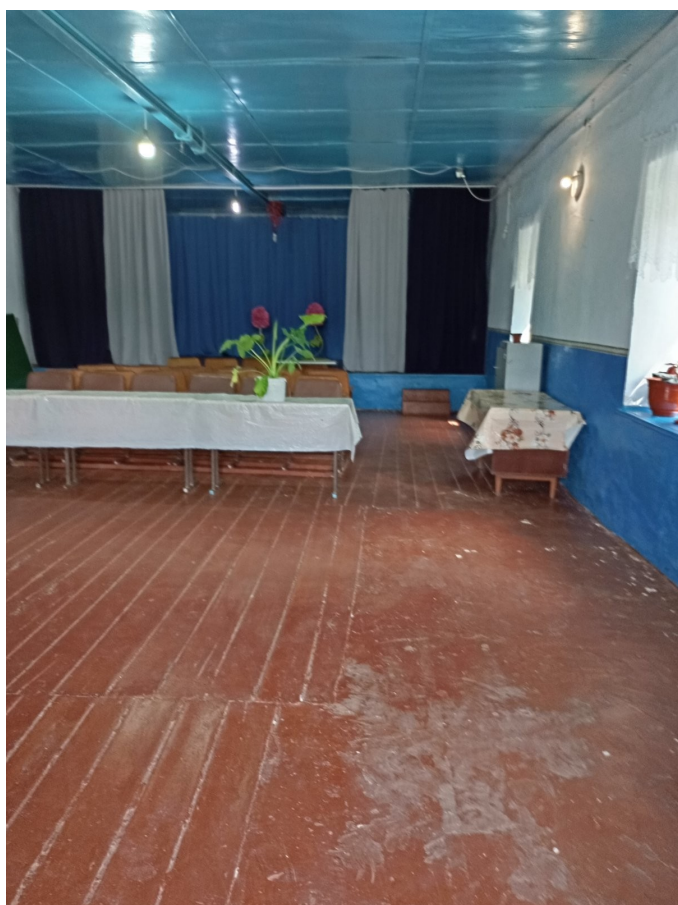
**Galerie - Sala de prestare a serviciului**

Da . De tipul: vazon cu flori, masă

Da

Nu

Da  
Standard: este o diferență de culoare contrastantă (culori închise / culori deschise) între perete și podea
