# Formular de evaluare a condițiilor de accesibilitate a clădirilor publice

Data: **11-06-2025**

| Categorii | Indicatori | Date colectate |
|---|---|---|
| Adresa, strada, nr.: | Garii 120 | |
| Instituția: | BESV-5/4(Gimnaziu) | |

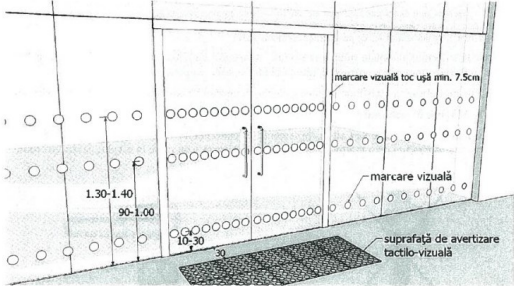
| Ușile de la intrare și din interiorul clădirii sunt dotate/marcate corespunzător cu semne contrastante: | Da<br>Standard: este o diferență de culoare contrastantă (culori închise / culori deschise) între perete și podea |

| Categorii | Indicatori | Date colectate |
|---|---|---|
| | <p>Fig. V.23. – Exemplu de conformare a suprafețelor vitrate în cadrul foi de ușă și realizarea contrastului vizual</p> | |
| | <p>Fig. V.24. – Exemplu de conformare a suprafețelor vitrate în cadrul foi de ușă și realizarea contrastului vizual, atunci când ușa și suprafețele adiacente sunt vitrate</p> | |

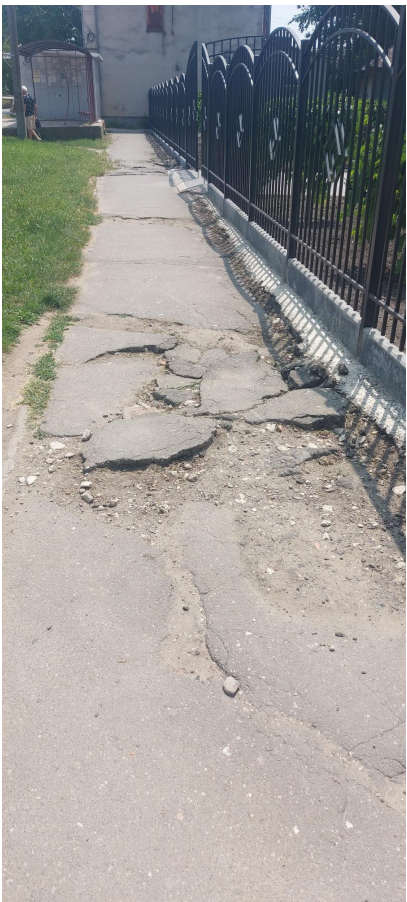
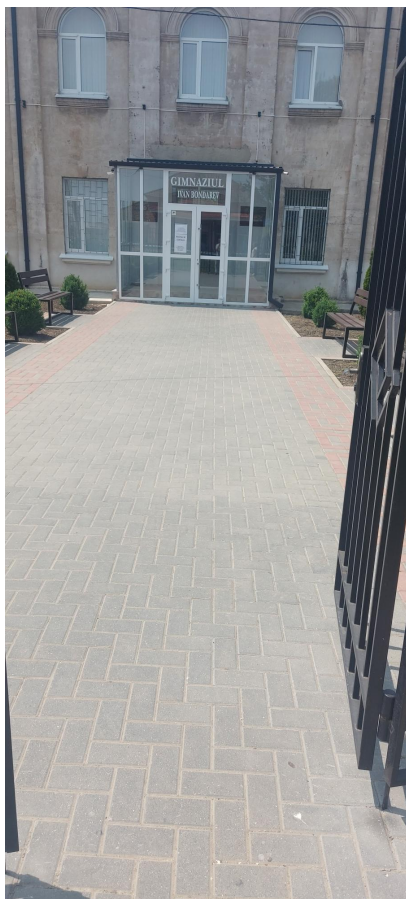
Galerie - Căi de acces către clădire

| Drumurile/Căile de acces sunt: | Deteriorate |
| Trecerea de pe carosabil spre trotuar/clădire: | Abruptă |

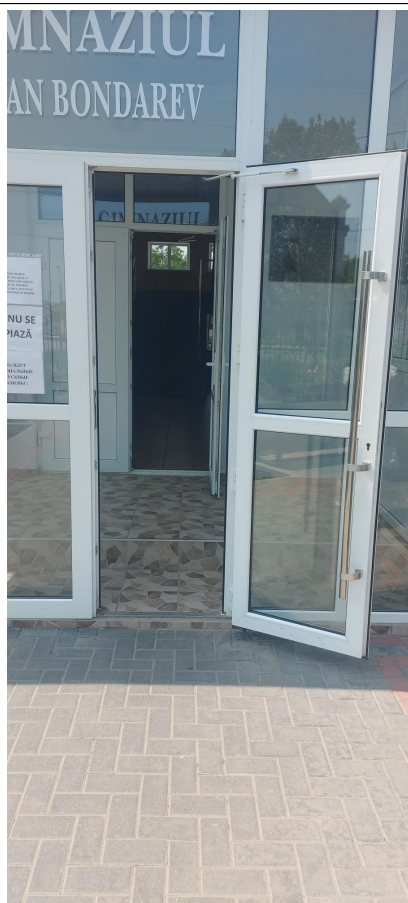
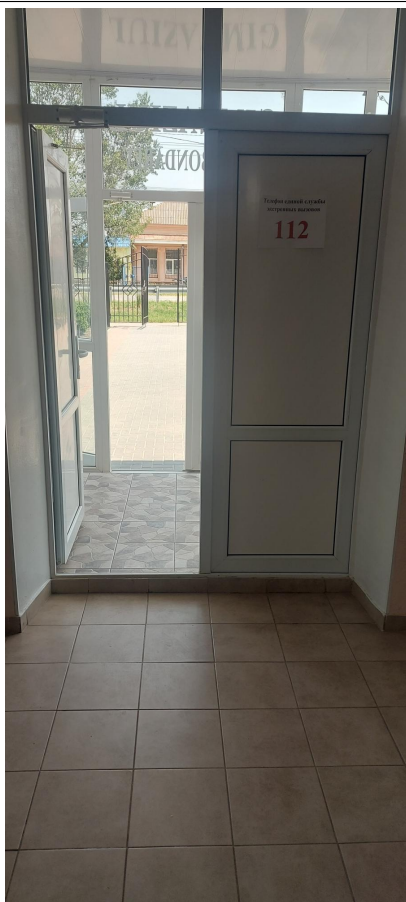
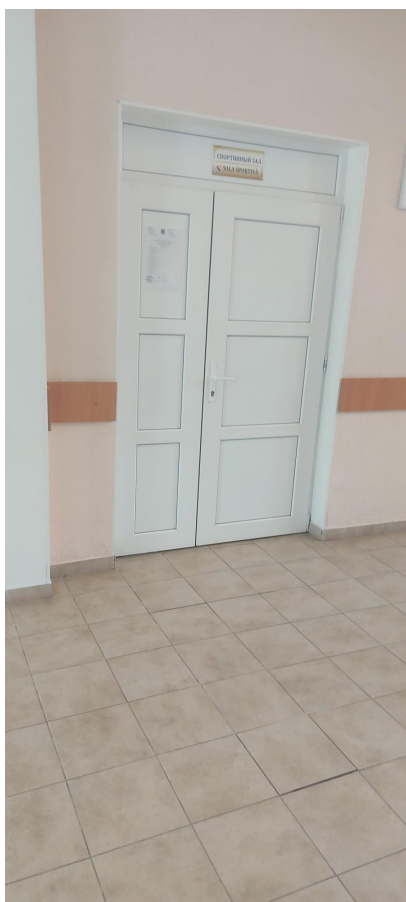
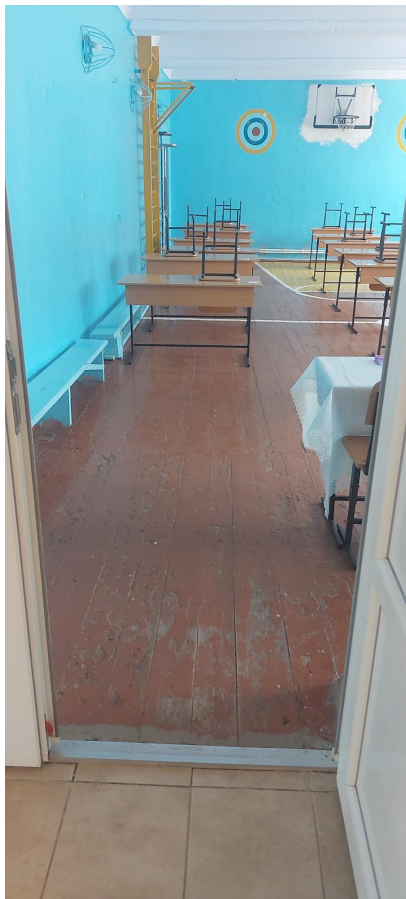
**Galerie - Intrare în clădire**

| Dimensiuni ușă de intrare: | Dublă: 70 cm + 70 cm<br>Standard: lumina ușii duble trebuie să fie de minim 90 cm<br>Ușa mică din cea dublă se deschide |
| Prag ușă de intrare: | Prag exterior și interior cu înălțimile: 3 + 3 cm<br>Standard: pragul trebuie să fie de maxim 2 cm |
