# Formular de evaluare a condițiilor de accesibilitate a clădirilor publice

Data: **11-06-2025**

| Categorii | Indicatori | Date colectate |
|---|---|---|
| Adresa, strada, nr.: | Depovscaia 4 | |
| Instituția: | BESV-5/5(Caminul Garii) | |

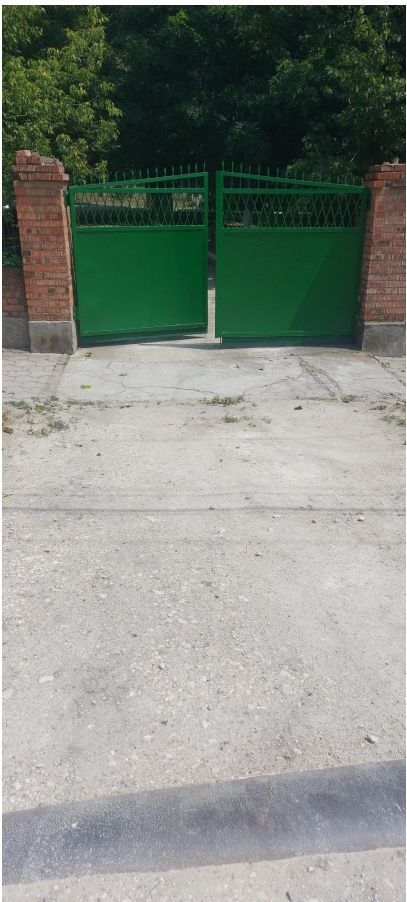
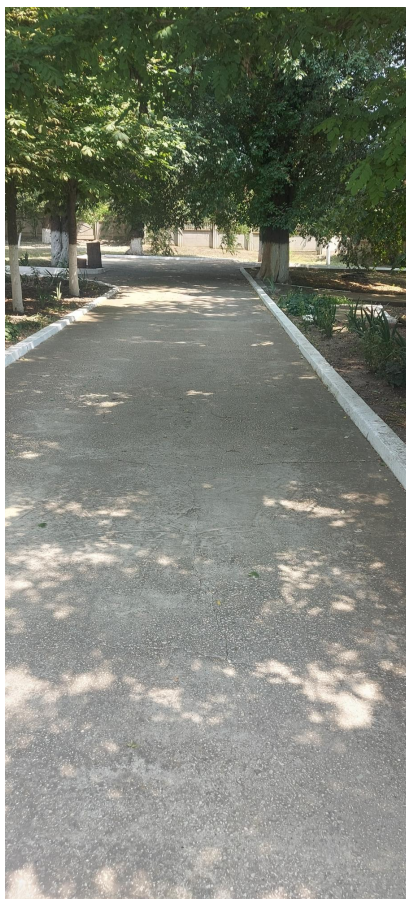
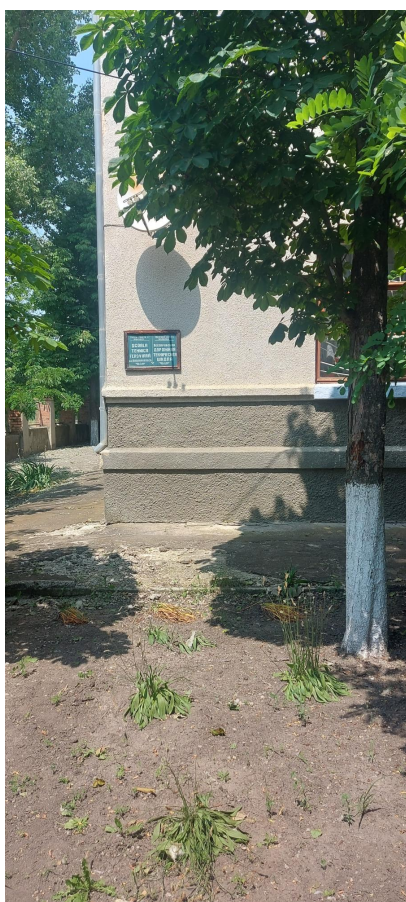
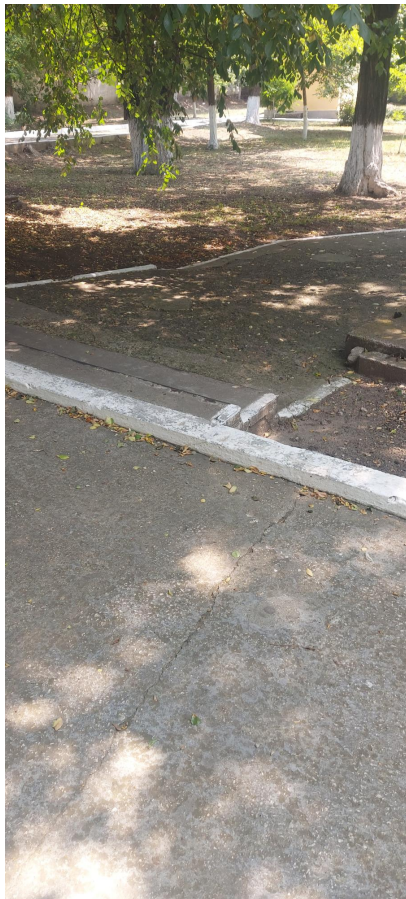
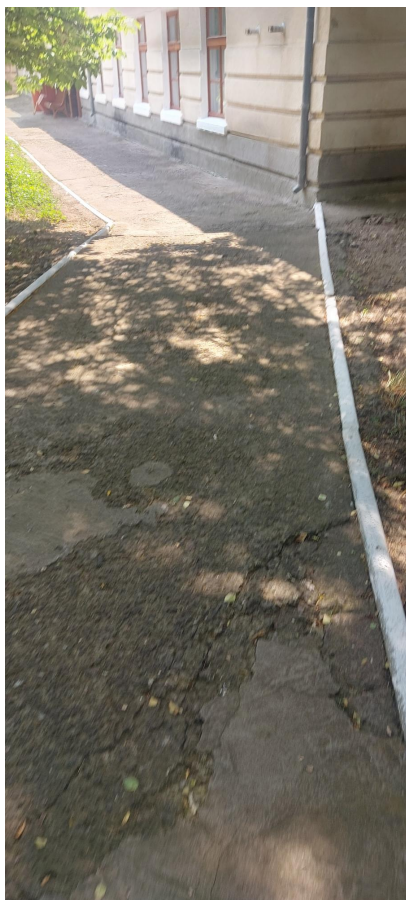
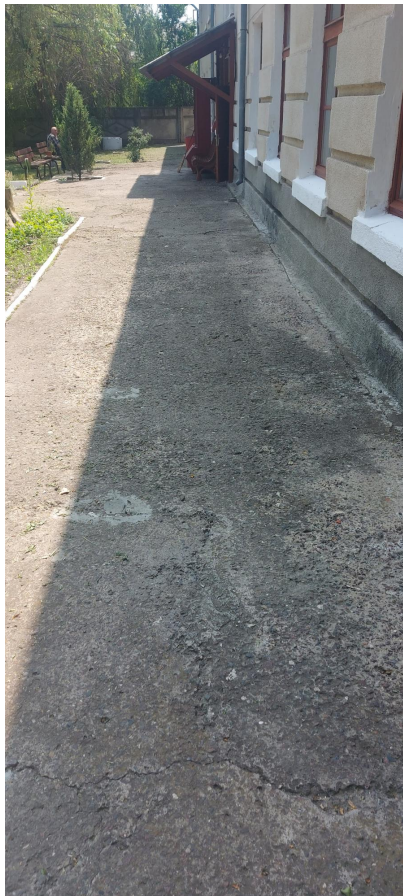
Galerie - Căi de acces către clădire

| Drumurile/Căile de acces sunt: | Cu fisuri / gropi |
| Scări/Trepte: | Da, 2 scări/trepte , înălțimea:30 cm |
| Bariere (piloni și/sau bolarzi stradali, panouri publicitare): | Da, 1 bariere , înălțimea:20 cm |
