# Formular de evaluare a condițiilor de accesibilitate a clădirilor publice

Data: 03-06-2025

Echipa de evaluare: Asociația pentru Combaterea Izolării Informaționale "ECOU", Monitor de accesibilitate

| Categorii | Indicatori | Date colectate |
|---|---|---|
| Instituția: | BESV Văleni nr. 7/61, Casa de Cultură | |

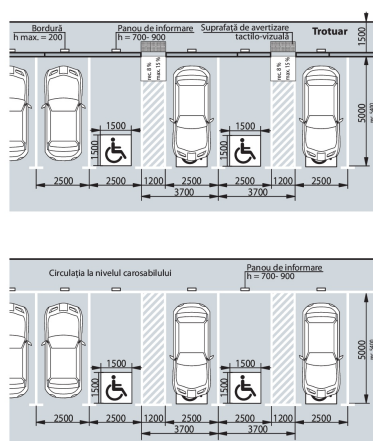
Fig. IV.18 Parcare pe o direcție perpendiculară față de carosabil

| Locuri de parcare amenajate pentru persoanele cu dizabilități: | Nu |

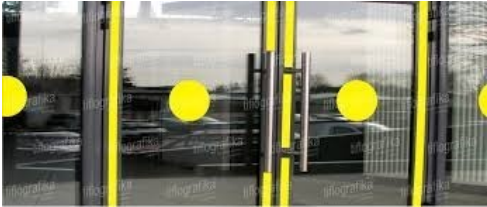
Fig. V.24. — Exemplu de conformare a suprafețelor vitrate în cadrul foi de ușă și realizarea contrastului vizual, atunci când ușa și suprafețele adiacente sunt vitrate

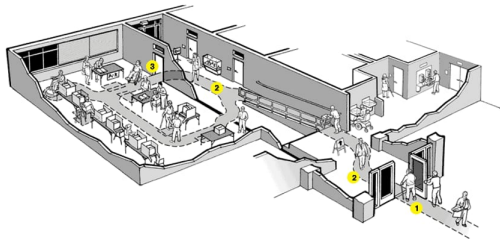
| Categorii | Indicatori | Date colectate |
|---|---|---|
| Culori contrastante pentru sală: | | Nu |
| | | Standard: este o diferență de culoare contrastantă (culori închise / culori deschise) între perete și podea |

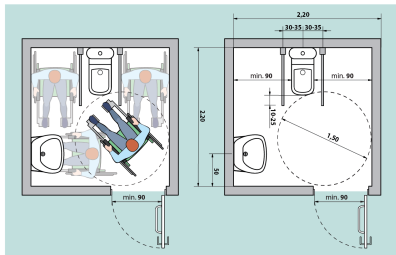
Fig. V.42.a Amplasarea unei cabine WC adaptate - tip A

| Grup sanitar în exterior: | Da |
| Grup sanitar în interior: | Nu |

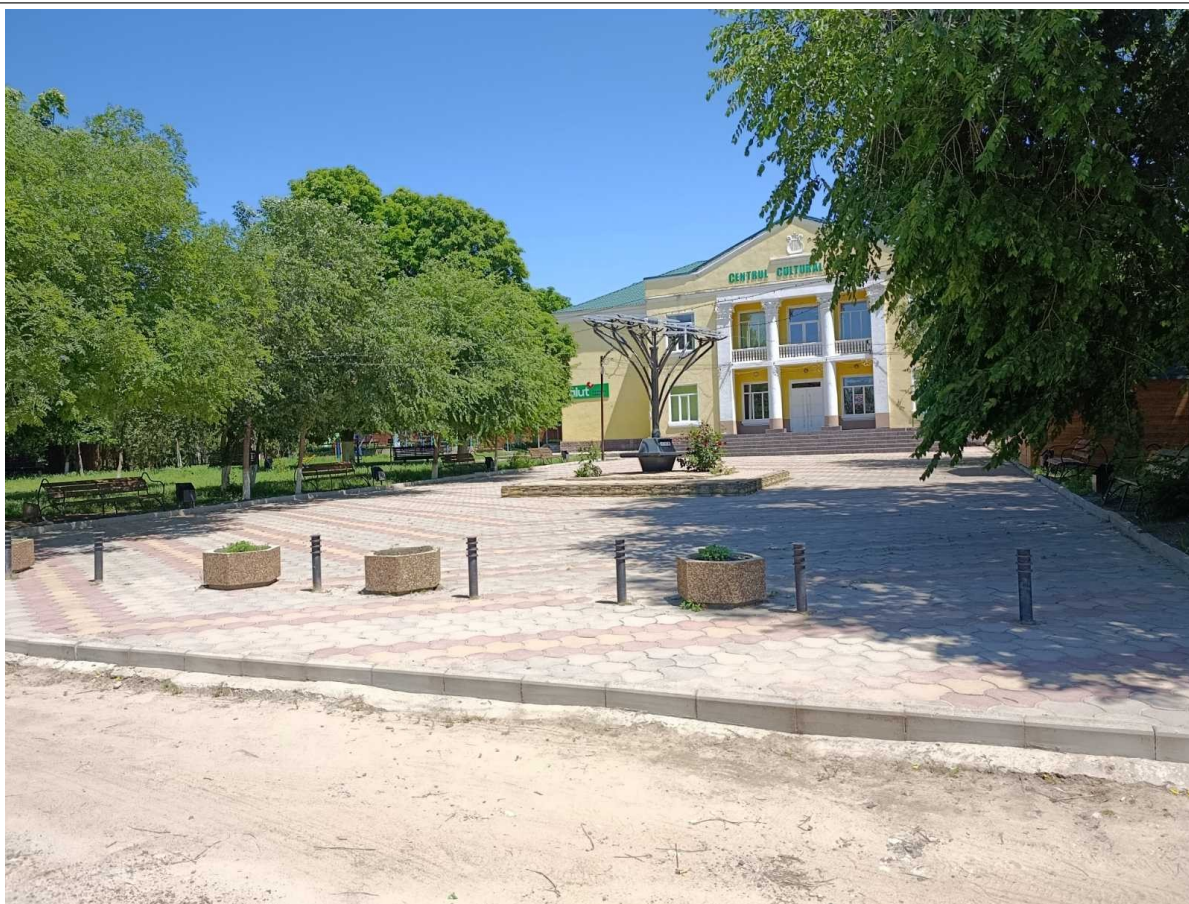
## Galerie - Căi de acces către clădire

| Tip înveliș: | Pavaj |
| Drumurile/Căile de acces sunt: | Calitative |
| Bariere (piloni și/sau bolarzi stradali, panouri publicitare): | Da, 13 bariere , înălțimea:30 cm |

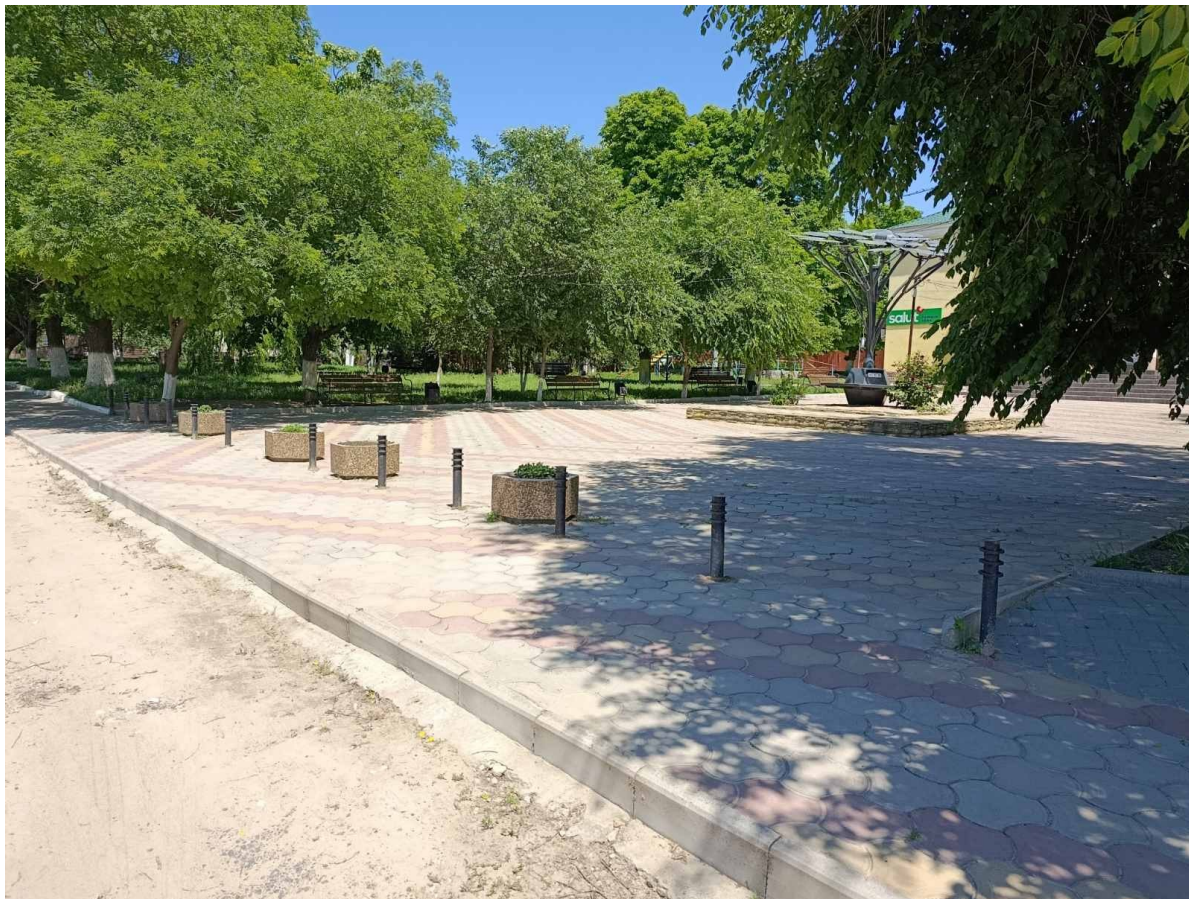
## Galerie - Loc de parcare

| Parcare obișnuită: | Da |

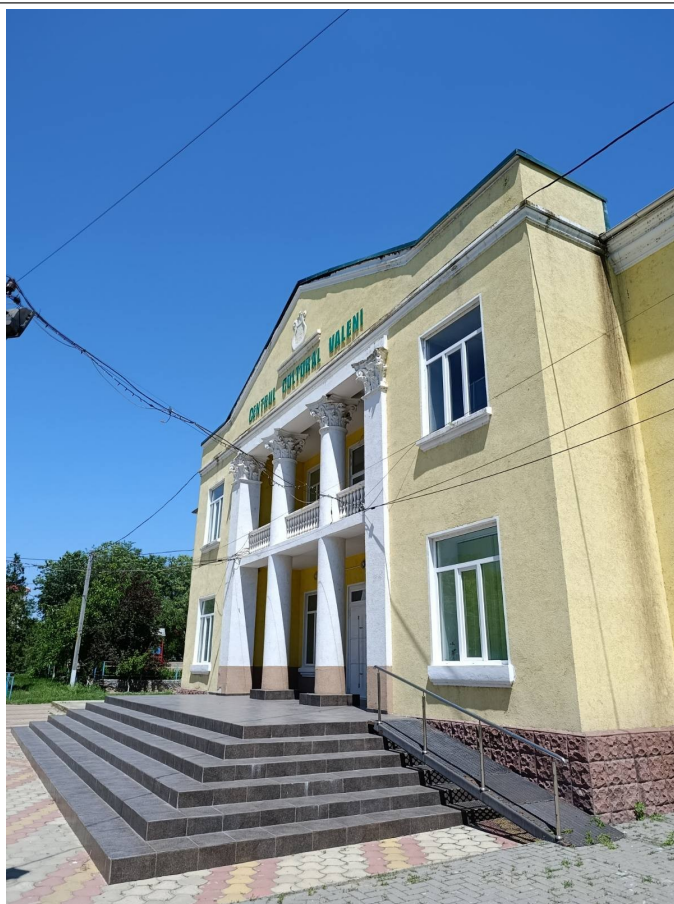
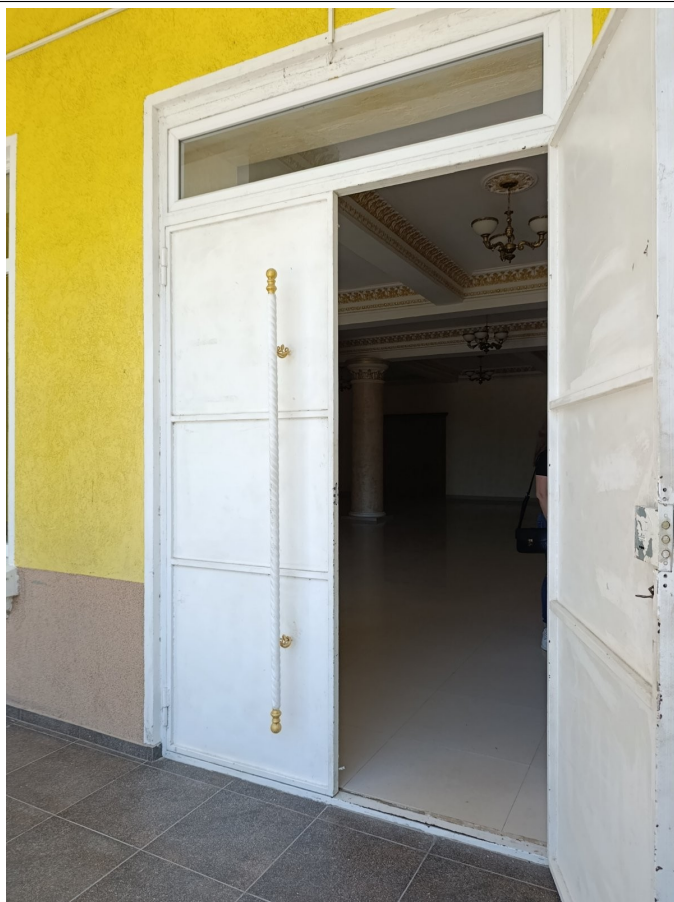
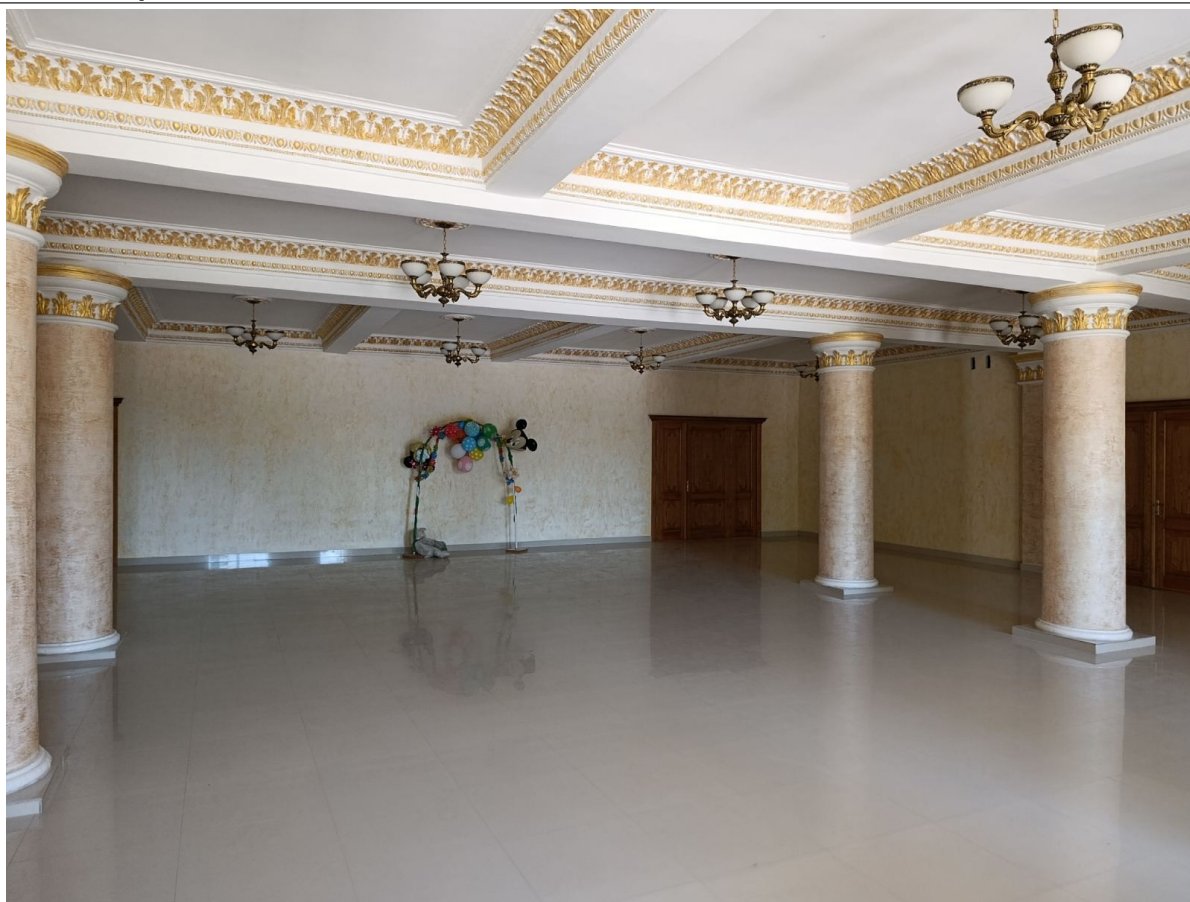
## Galerie - Intrare în clădire

| La intrare sunt trepte: | Da, 6 trepte , Înălțime totală a treptelor/scărilor (cm)17 cm |
| Dacă există trepte, sunt semnalate treptele cu elemente contrastante și/sau tactile: | Nu<br>Standard: prima și ultima treaptă trebuie semnalate în culori contrastante |
| Există rampă de acces: | Da |

| Dimensiuni ușă de intrare: | Dublă: 80 cm + 80 cm<br>Standard: lumina ușii duble trebuie să fie de minim 90 cm<br>Ușa mică din cea dublă se deschide |
