# Formular de evaluare a condițiilor de accesibilitate a clădirilor publice

Echipa de evaluare: Asociația pentru Combaterea Izolării Informaționale "ECOU", Monitor de accesibilitate

| Categorii | Indicatori | Date colectate |
|---|---|---|
| Instituția: | BESV Brînza nr. 7/23, Liceul Teoretic "Academician Ion Bostan" | |

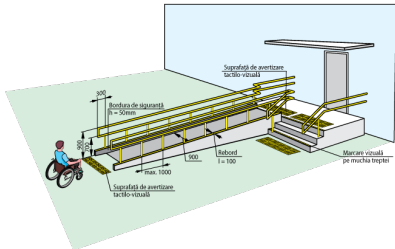
Fig. V.31.a Rampă de acces perpendiculară pe intrarea în clădire

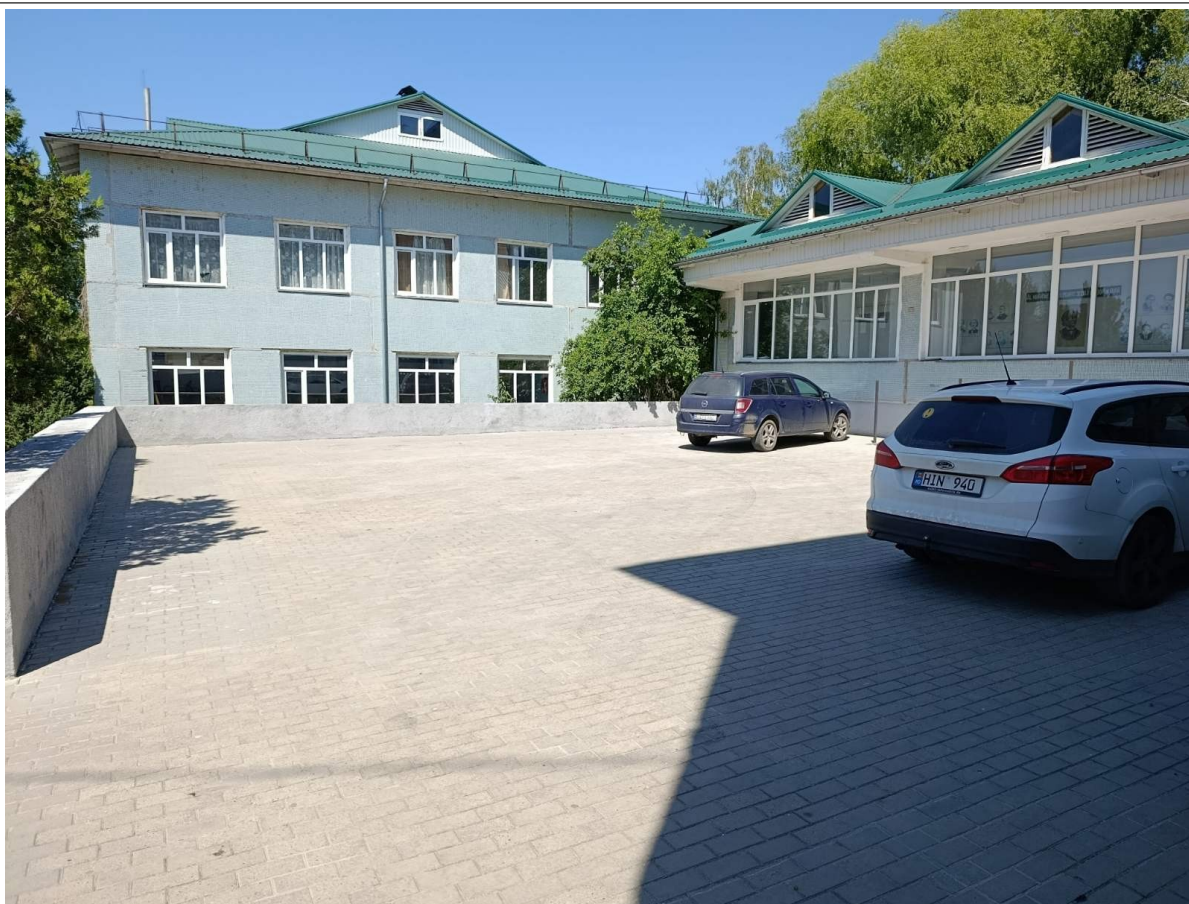
## Galerie - Căi de acces către clădire

| Tip înveliș: | Pavaj |
| Drumurile/Căile de acces sunt: | Calitative |
| Există pavaj tactil sau marcaj contrastant la ieșirea de pe carosabil pe trotuar: | Nu |
| Trotuarul are pavaj tactil sau marcaj contrastant: | Nu |

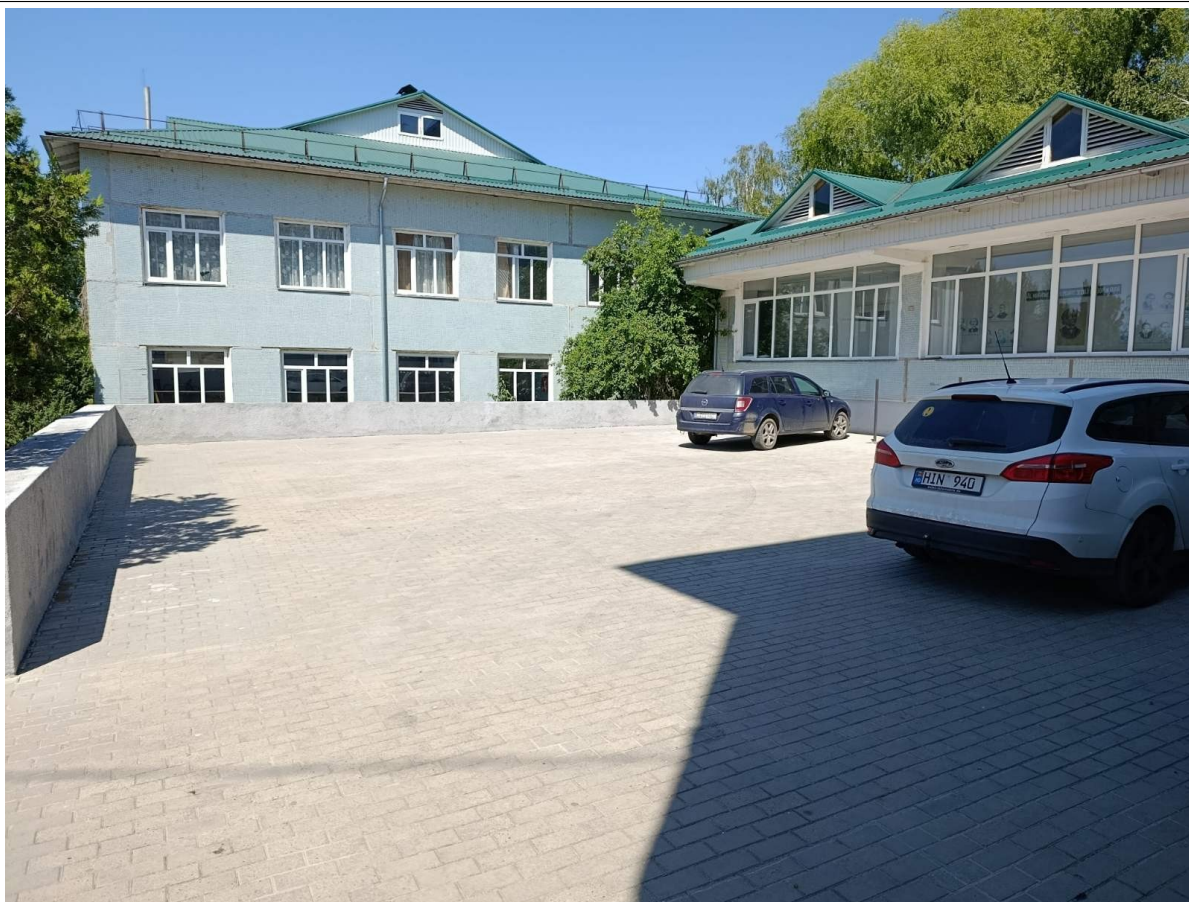
**Galerie - Loc de parcare**

| Parcare obișnuită: | Da |
| Locuri de parcare amenajate pentru persoanele cu dizabilități: | Nu |

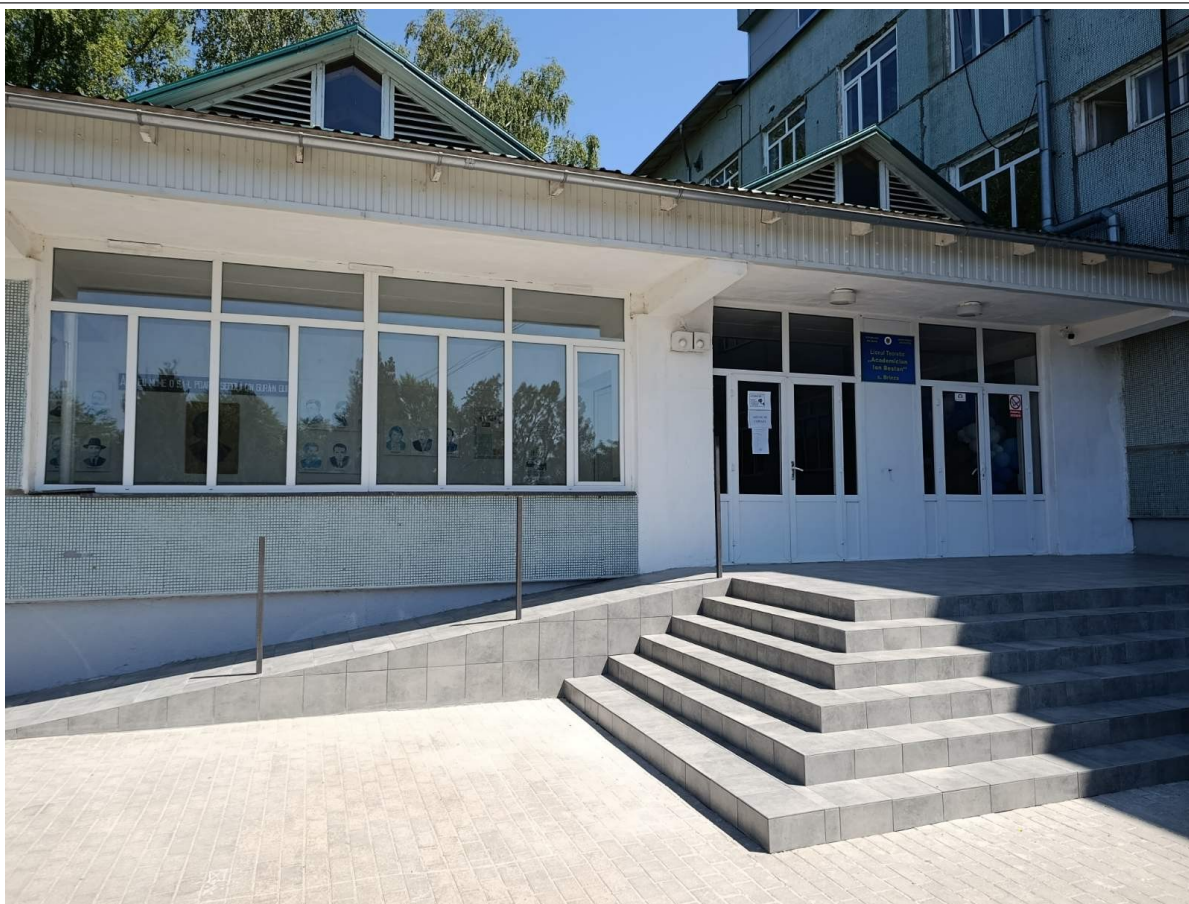
**Galerie - Intrare în clădire**

| La intrare sunt trepte: | Da, 6 trepte , Înălțime totală a treptelor/scărilor (cm)15 cm |
| Dacă există trepte, sunt semnalate treptele cu elemente contrastante și/sau tactile: | Nu<br>Standard: prima și ultima treaptă trebuie semnalate în culori contrastante |
| Există rampă de acces: | Da |
| Lungimea rampei: | 530 cm |
| Lățimea rampei: | 100 cm |
| Suprafața rampei este antiderapantă (nealunecoasă): | Nu |
| Sunt bare de suport: | Nu |

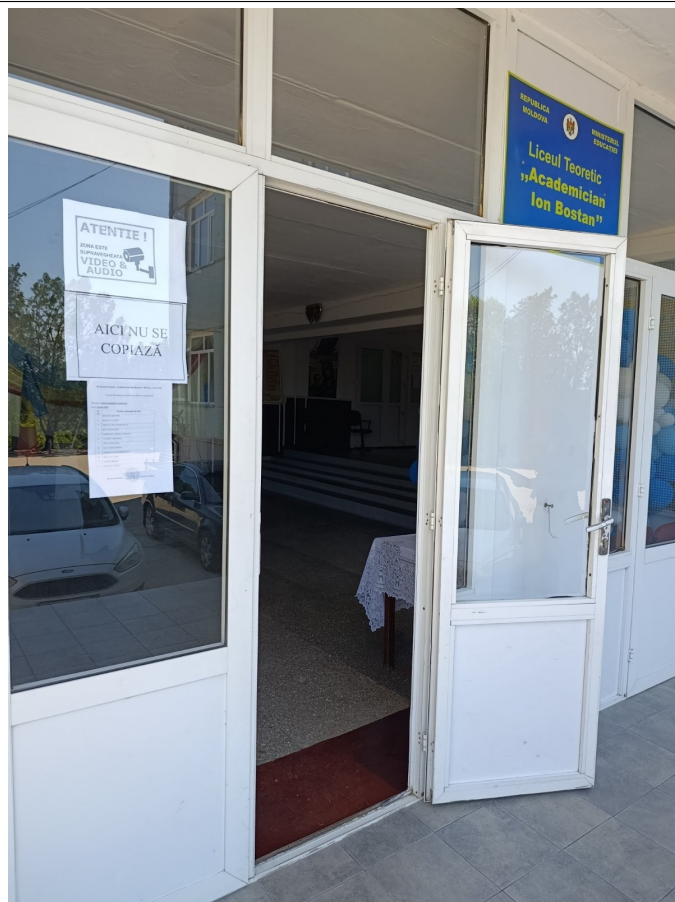
## Galerie - Uși

| Dimensiuni ușă de intrare: | Dublă: 70 cm + 70 cm<br>Standard: lumina ușii duble trebuie să fie de minim 90 cm<br>Ușa mică din cea dublă se deschide |
| Prag ușă de intrare: | Un prag cu înălțimea: 2 cm<br>Standard: pragul trebuie să fie de maxim 2 cm |
| Ușile de la intrare și din interiorul clădirii sunt dotate/marcate corespunzător cu semne contrastante: | Nu<br>Standard: este o diferență de culoare contrastantă (culori închise / culori deschise) între perete și podea |

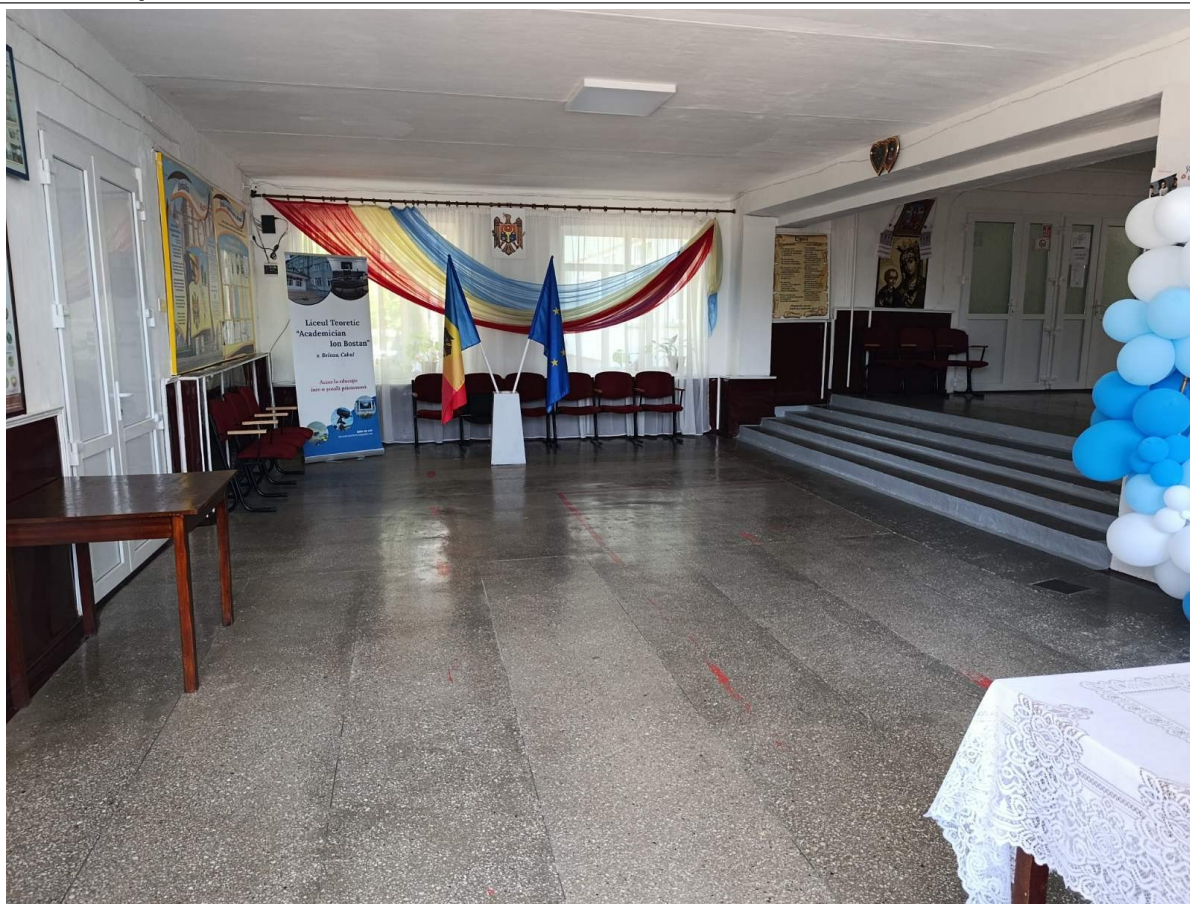
## Galerie - Sala de prestare a serviciului

| Categorii | Indicatori | Date colectate |
|---|---|---|
| Este la nivel de: | Parter | |
| | În sală este spațiu de manevră pentru un scaun rulant cu diagonala minimă de 140 cm: | Da |
| | Culori contrastante pentru sală: | Da<br>Standard: este o diferență de culoare contrastantă (culori închise / culori deschise) între perete și podea |
