# Formular de evaluare a condițiilor de accesibilitate a clădirilor publice

| Categorii | Indicatori | Date colectate |
|---|---|---|
| Instituția: | BESV 23/36 (casa de cultură) | |
| Tipul instituției: | Instituție culturală | |

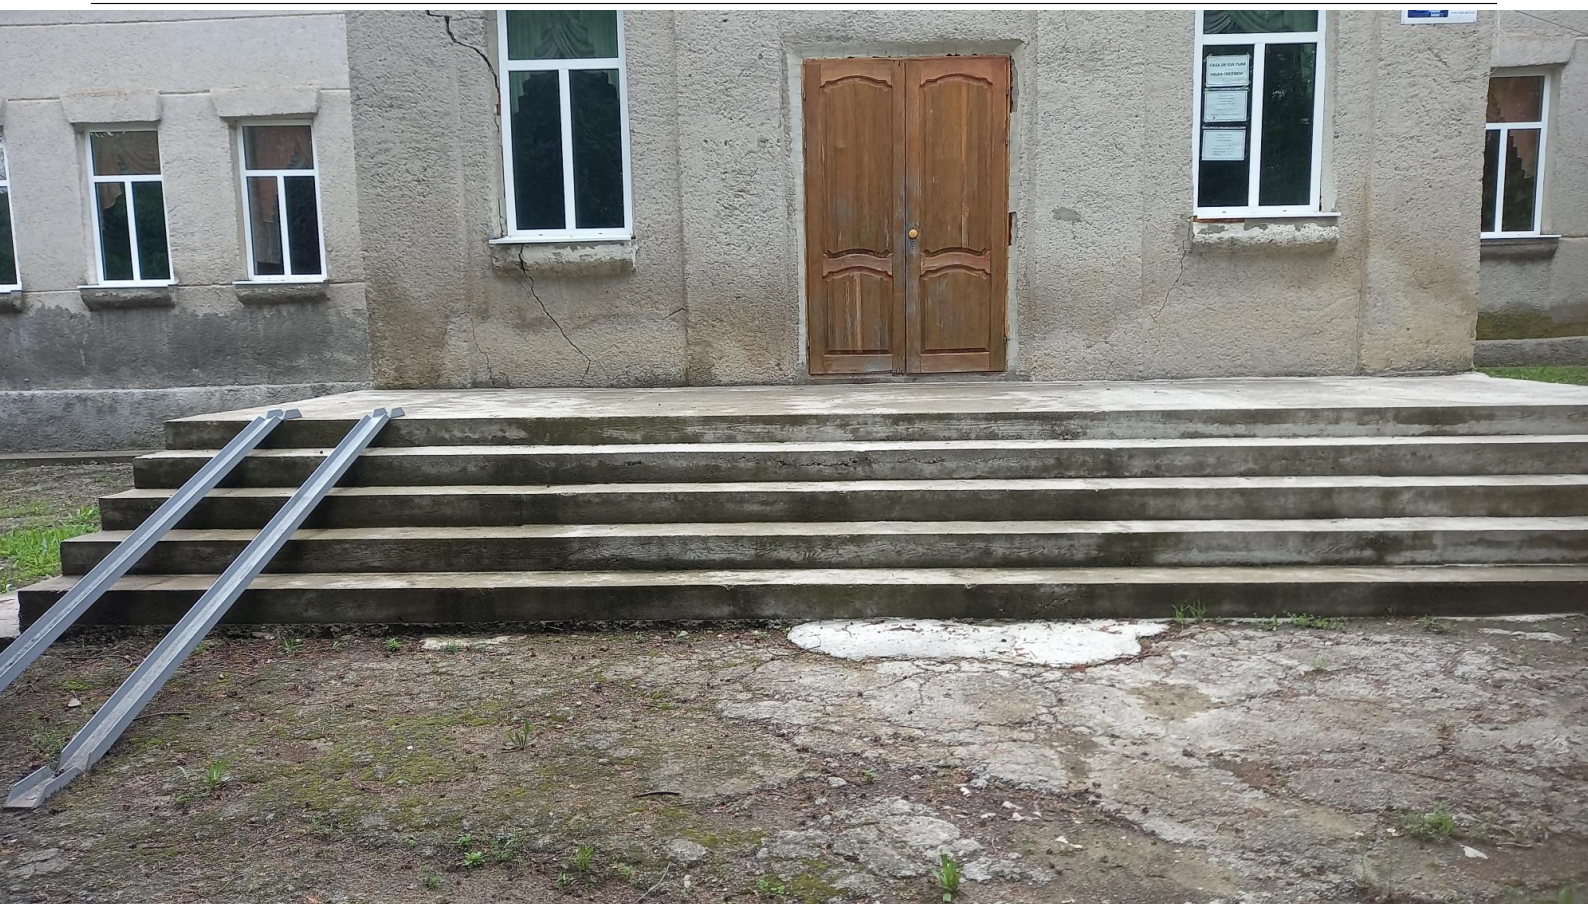
## **Galerie - Intrare în clădire**

| La intrare sunt trepte: | Da, 5 trepte , Înălțime totală a treptelor/scărilor (cm)90 cm |
| Înălțimea pragului ușii (de la nivelul solului până la nivelul superior al pragului): | 89 cm<br>! Pentru h - până în 20 cm - se aplica regula de 1:10<br>! La fiecare 9 m de cm x 140 cm |
| Dacă există trepte, sunt semnalate treptele cu elemente contrastante și/sau tactile: | Nu<br>Standard: prima și ultima treaptă trebuie semnalate în culori contrastante |
| Există rampă de acces: | Nu |
| Nu există rampă, dar sunt șine metalice: | Da |

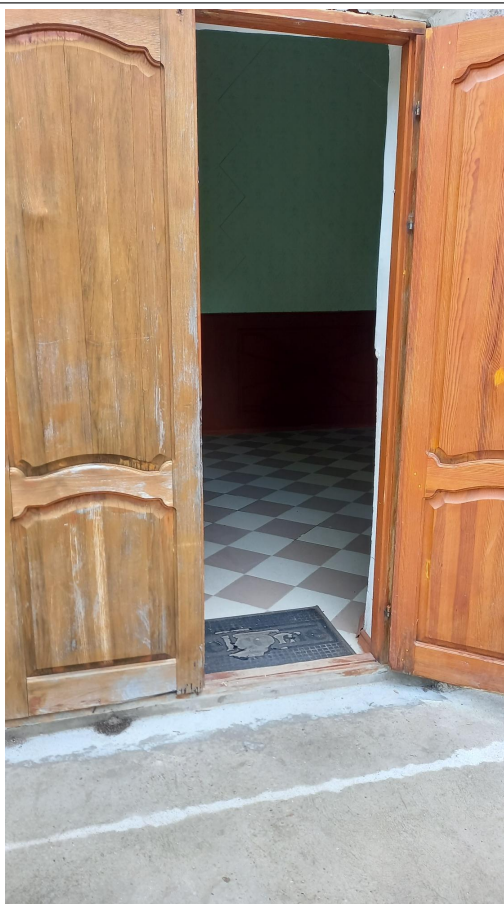
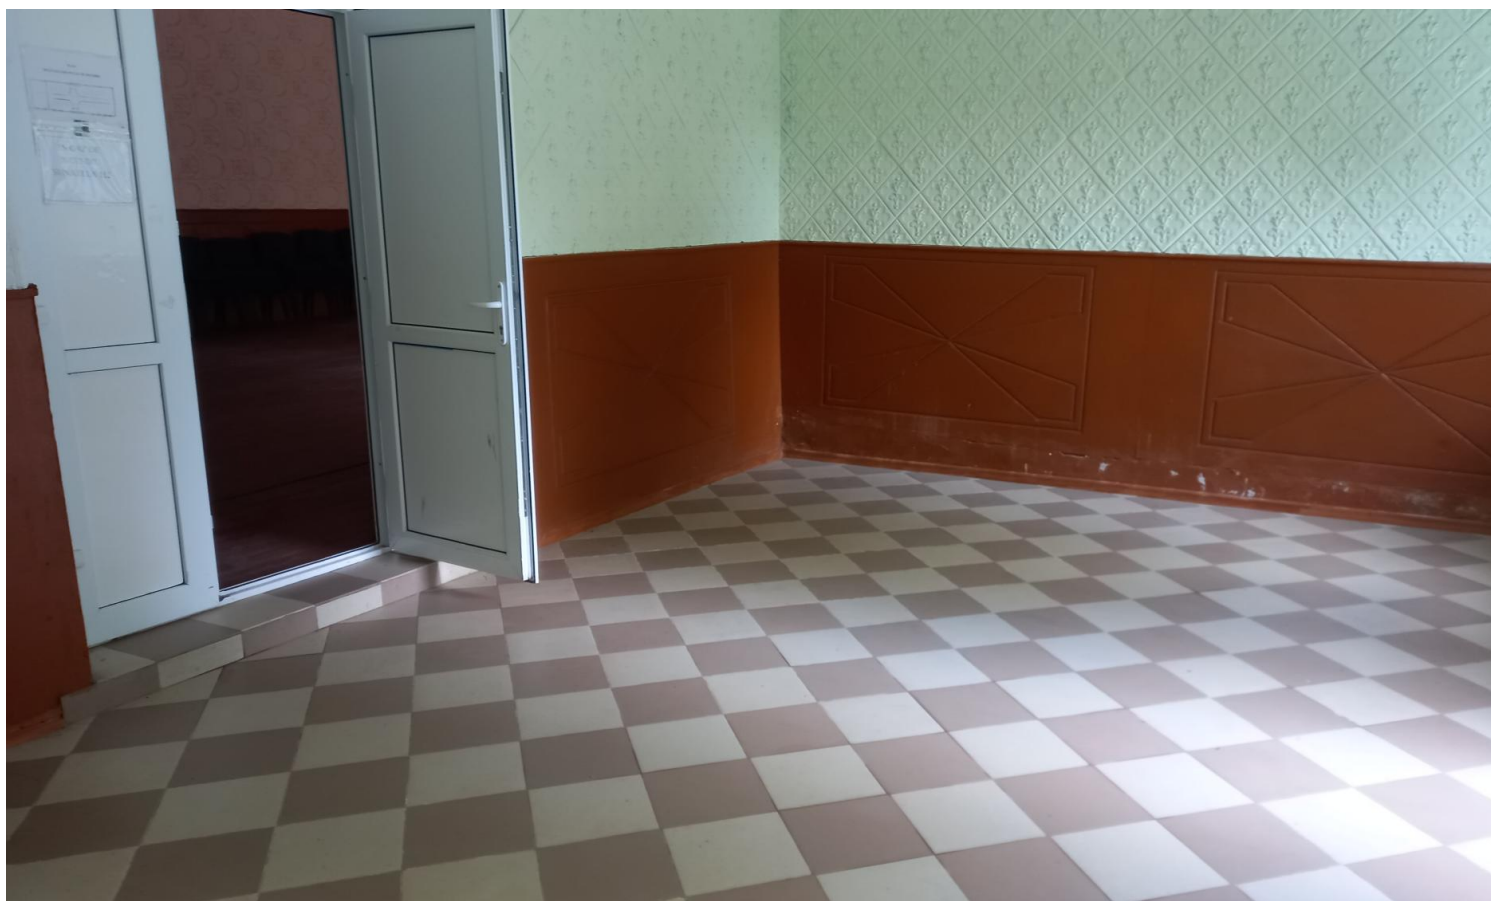
## **Galerie - Uși**

| Categorii | Indicatori | Date colectate |
|---|---|---|
| | Dimensiuni ușă de intrare: | Dublă: 68 cm + 68 cm<br>Standard: lumina ușii duble trebuie să fie de minim 90 cm<br>Ușa mică din cea dublă se deschide |
| | Prag ușă de intrare: | Prag exterior și interior cu înălțimile: 2 + 7 cm<br>Standard: pragul trebuie să fie de maxim 2 cm |
| | Praguri de la ușile de interior: | Prag 1 cu înălțimea: 8 cm<br>Standard: pragul trebuie să fie de maxim 2 cm |
| | Ușile de la intrare și din interiorul clădirii sunt dotate/marcate corespunzător cu semne contrastante: | Nu<br>Standard: este o diferență de culoare contrastantă (culori închise / culori deschise) între perete și podea |

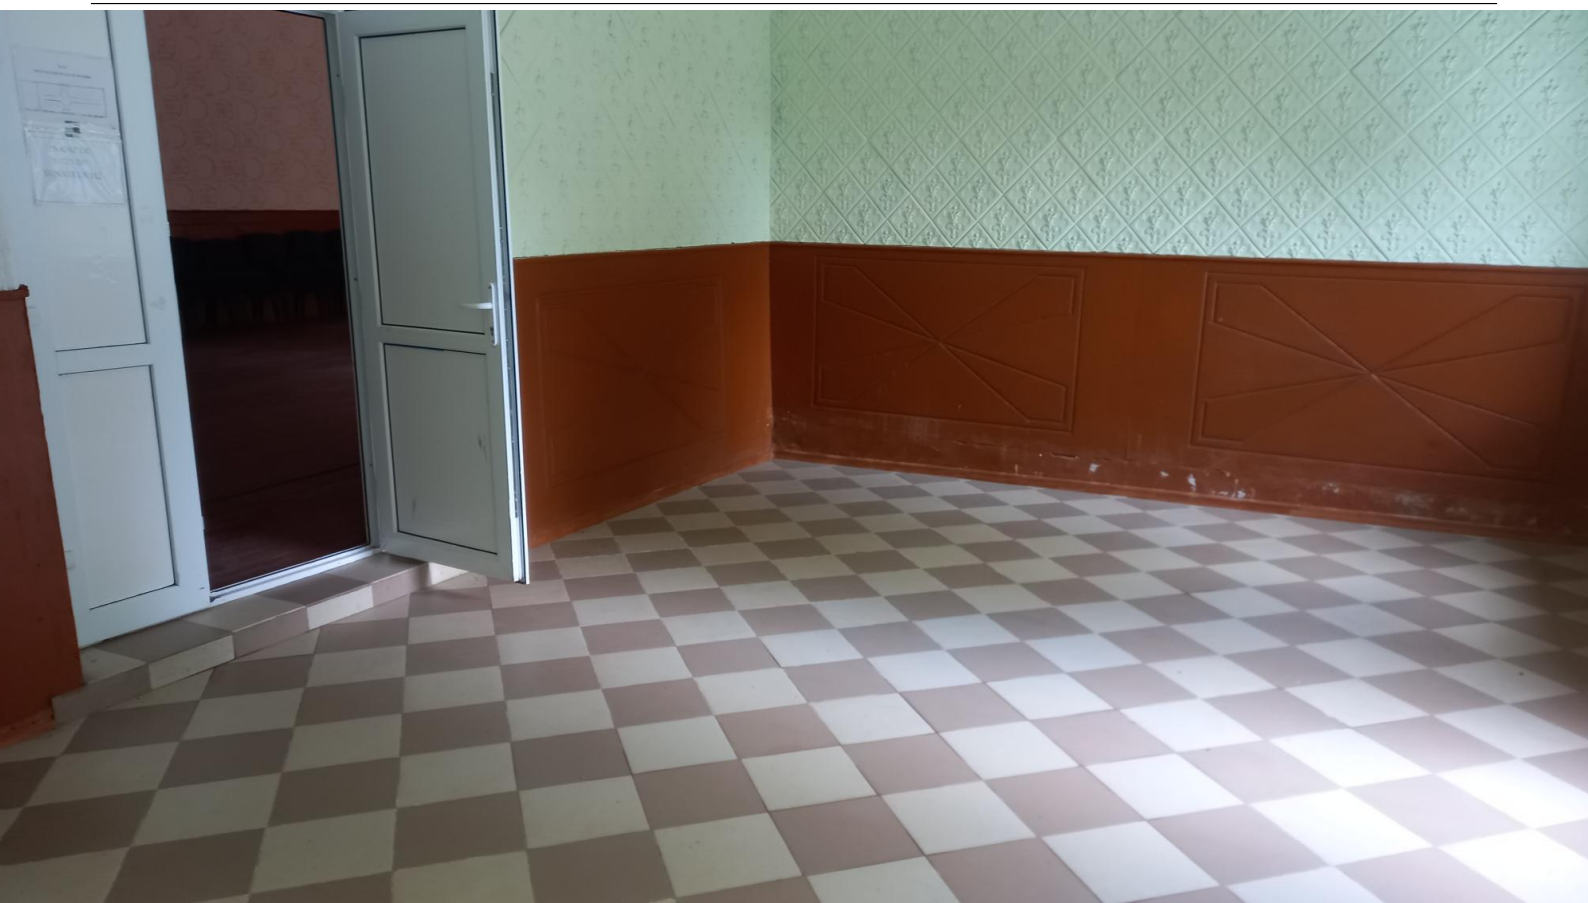
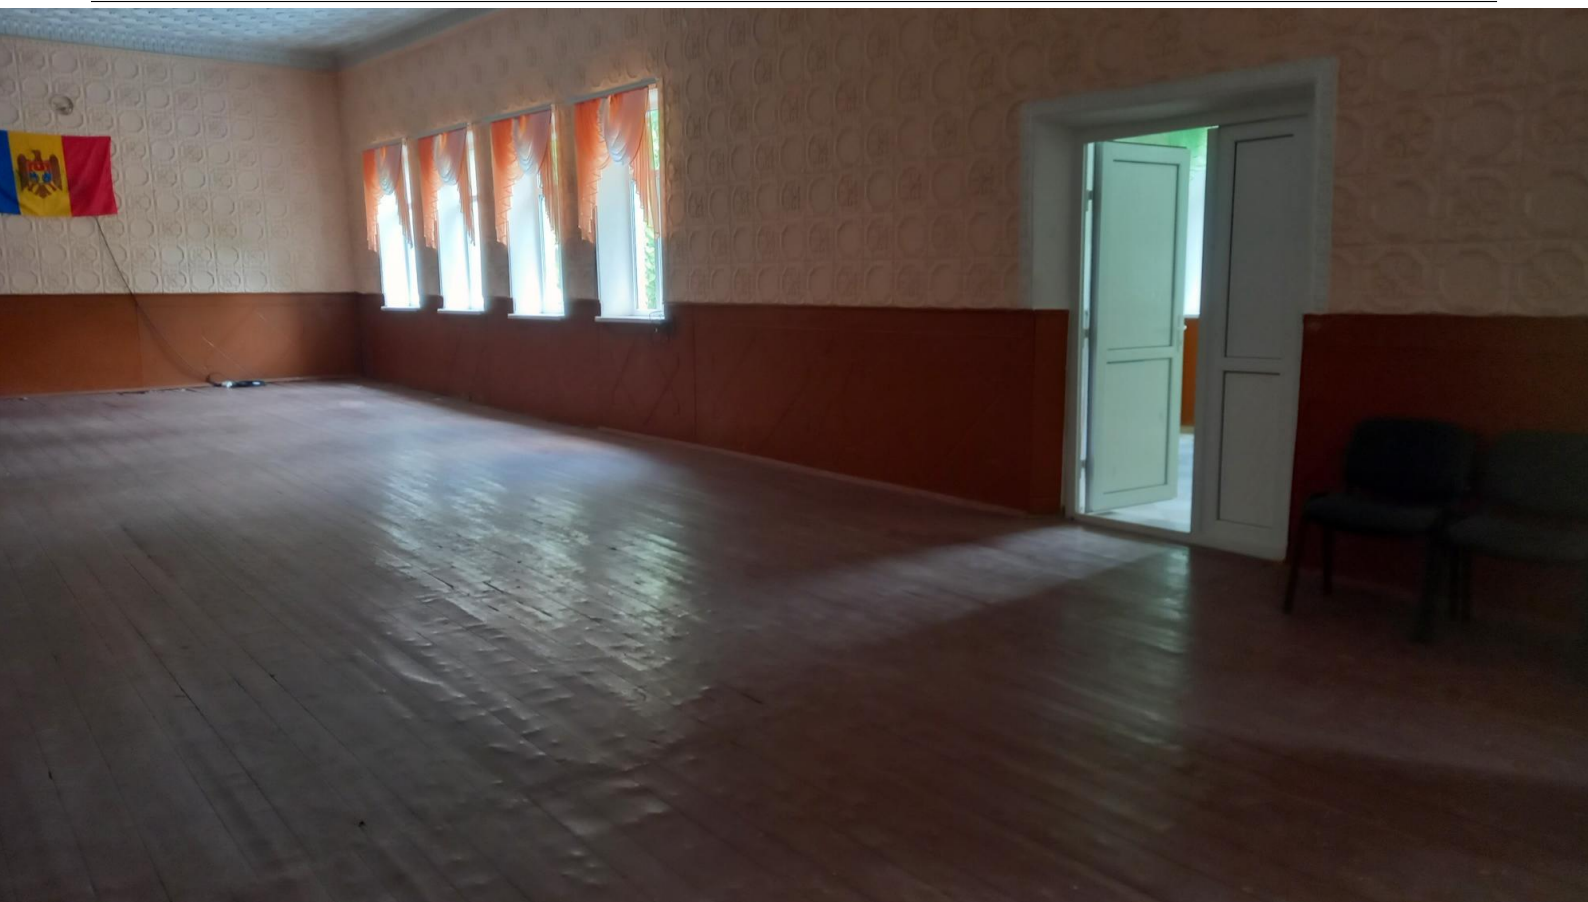
**Galerie - Coridoare**

| Trepte: | Da , 1 trepte , înălțimea:10 cm |
| Dacă sunt trepte, este o rampă interioară: | Nu |
| Dacă există trepte, sunt semnalate treptele cu elemente contrastante și/sau tactile: | Nu<br>Standard: prima și ultima treaptă trebuie semnalate în culori contrastante |
