# Formular de evaluare a condițiilor de accesibilitate a clădirilor publice

| Categorii | Indicatori | Date colectate |
|---|---|---|
| Localitate, raion: | Soltanesti (Nisporeni) | |
| Instituția: | BESV 23/33 (casa de cultură) | |

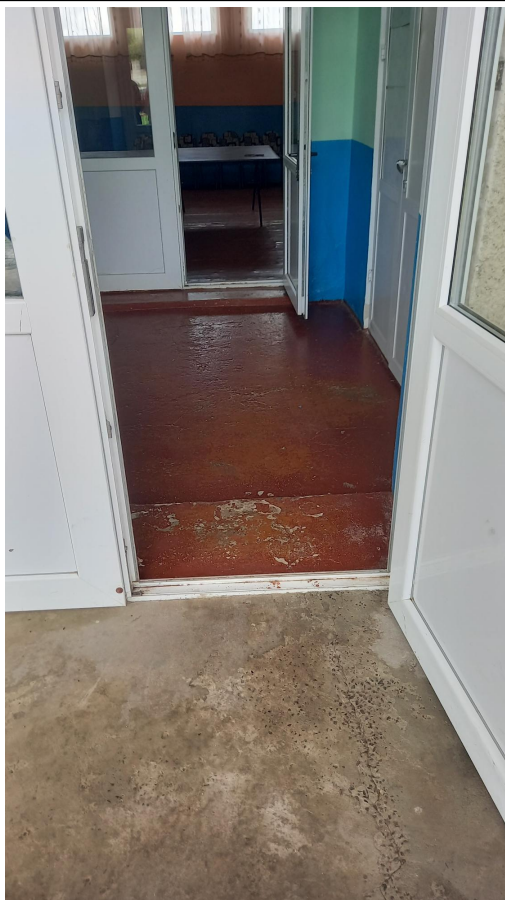
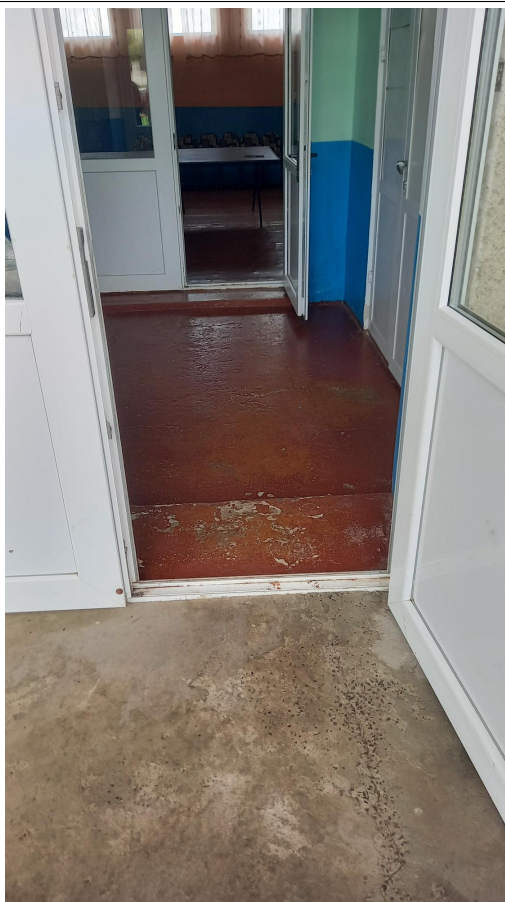
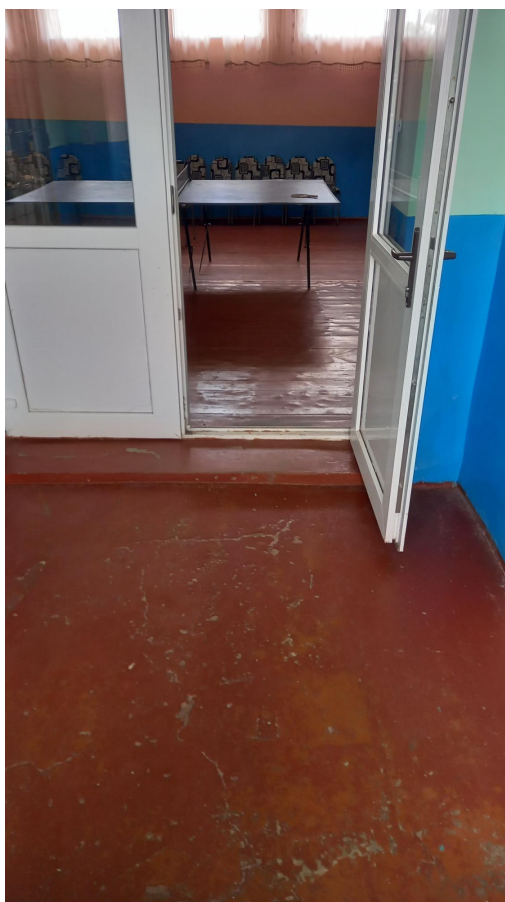
**Galerie - Uși**

| Dimensiuni ușă de intrare: | Dublă: 80 cm + 80 cm<br>Standard: lumina ușii duble trebuie să fie de minim 90 cm |

| Categorii | Indicatori | Date colectate |
|---|---|---|
| | Prag ușă de intrare: | Un prag cu înălțimea: 3 cm<br><b>Standard: pragul trebuie să fie de maxim 2 cm</b> |
| | Praguri de la ușile de interior: | Prag 1 cu înălțimea: 8 cm<br><b>Standard: pragul trebuie să fie de maxim 2 cm</b> |
| | Ușile de la intrare și din interiorul clădirii sunt dotate/marcate corespunzător cu semne contrastante: | Nu<br><b>Standard: este o diferență de culoare contrastantă (culori închise / culori deschise) între perete și podea</b> |
