# Formular de evaluare a condițiilor de accesibilitate a clădirilor publice

| Categorii | Indicatori | Date colectate |
|---|---|---|
| Localitate, raion: | Sarata-razesi (Leova) | |
| Instituția: | BESEV-22/31 (Casa de Cultura) | |

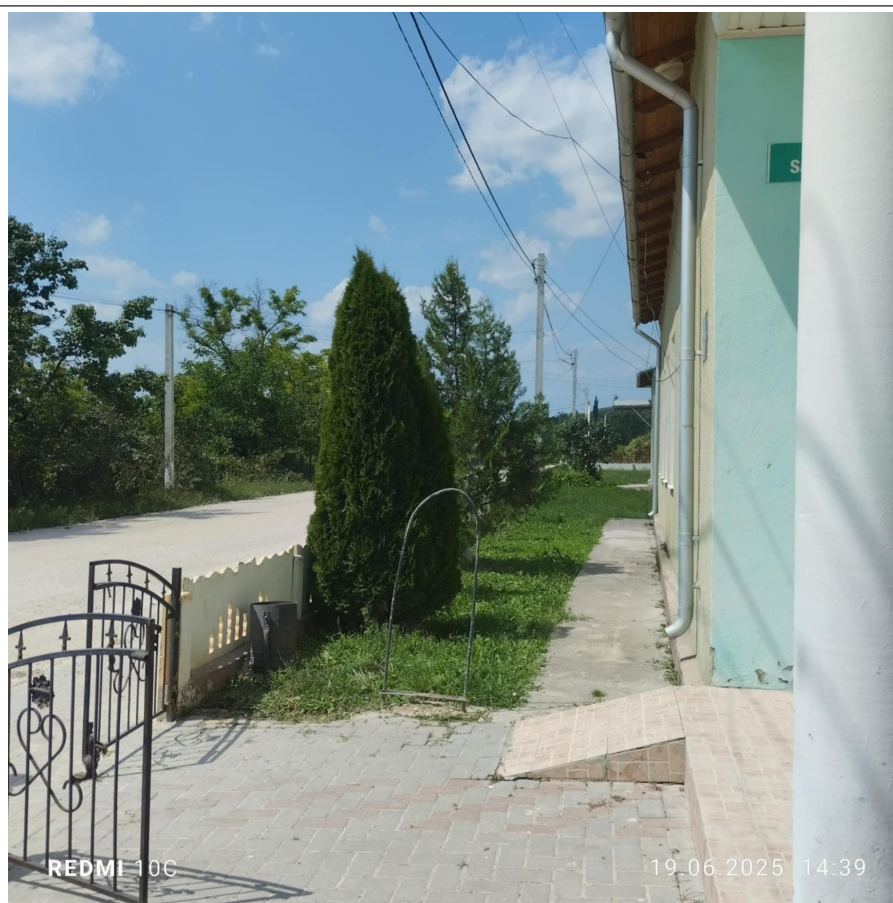
## Galerie - Căi de acces către clădire

| Tip înveliș: | Pavaj |
| Drumurile/Căile de acces sunt: | Calitative |
| Trotuare: | Da |
| Există pavaj tactil sau marcaj contrastant la ieșirea de pe carosabil pe trotuar: | Nu |
| Trotuarul are pavaj tactil sau marcaj contrastant: | Nu |

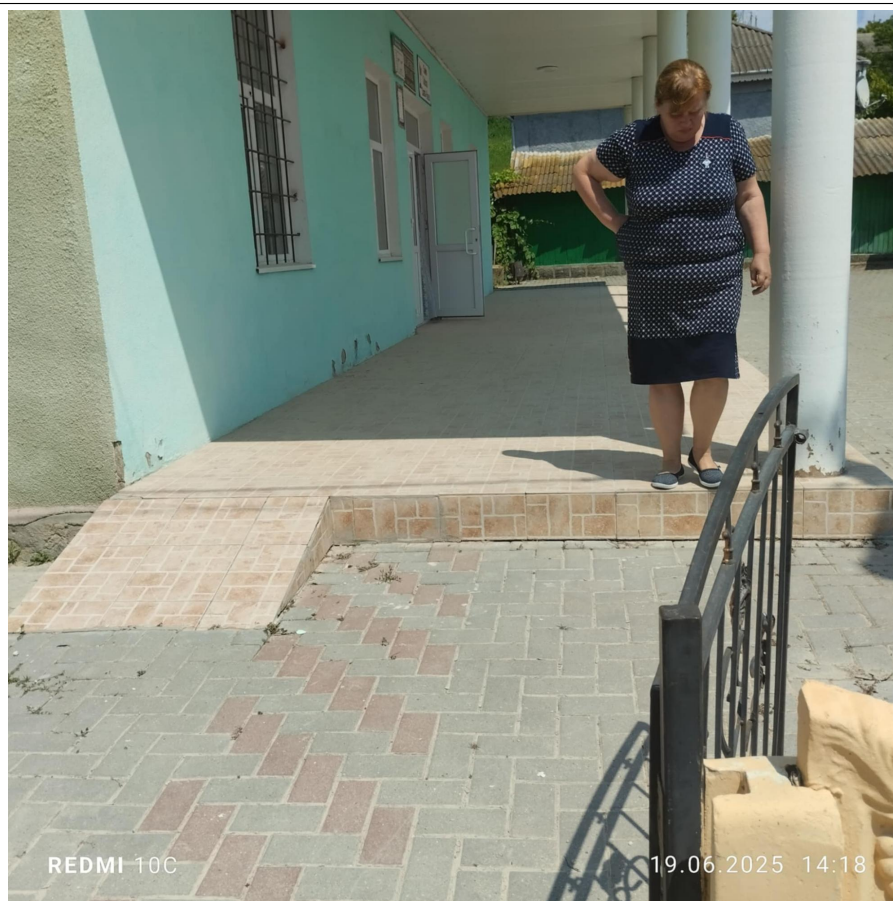
## Galerie - Intrare în clădire

| La intrare sunt trepte: | Da, 1 trepte , Înălțime totală a treptelor/scărilor (cm)20 cm |
| Înălțimea pragului ușii (de la nivelul solului până la nivelul superior al pragului): | 20 cm<br>Standard: Se aplica regula de 1:10 |
| Dacă există trepte, sunt semnalate treptele cu elemente contrastante și/sau tactile: | Nu<br>Standard: prima și ultima treaptă trebuie semnalate în culori contrastante |
| Există rampă de acces: | Da |
| Lungimea rampei: | 100 cm |
| Lățimea rampei: | 90 cm |
| Sunt bare de suport: | Nu |
| Rampa are bară de siguranță: (din țevă sau beton, la H = 5-10 cm) | Nu |

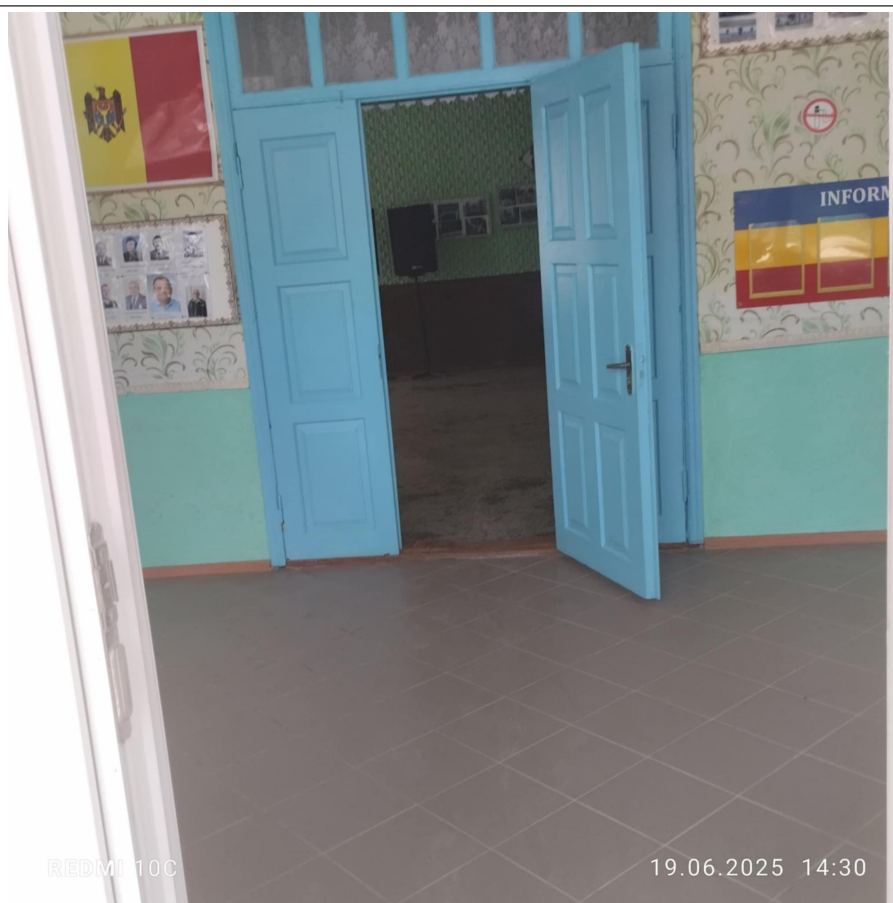
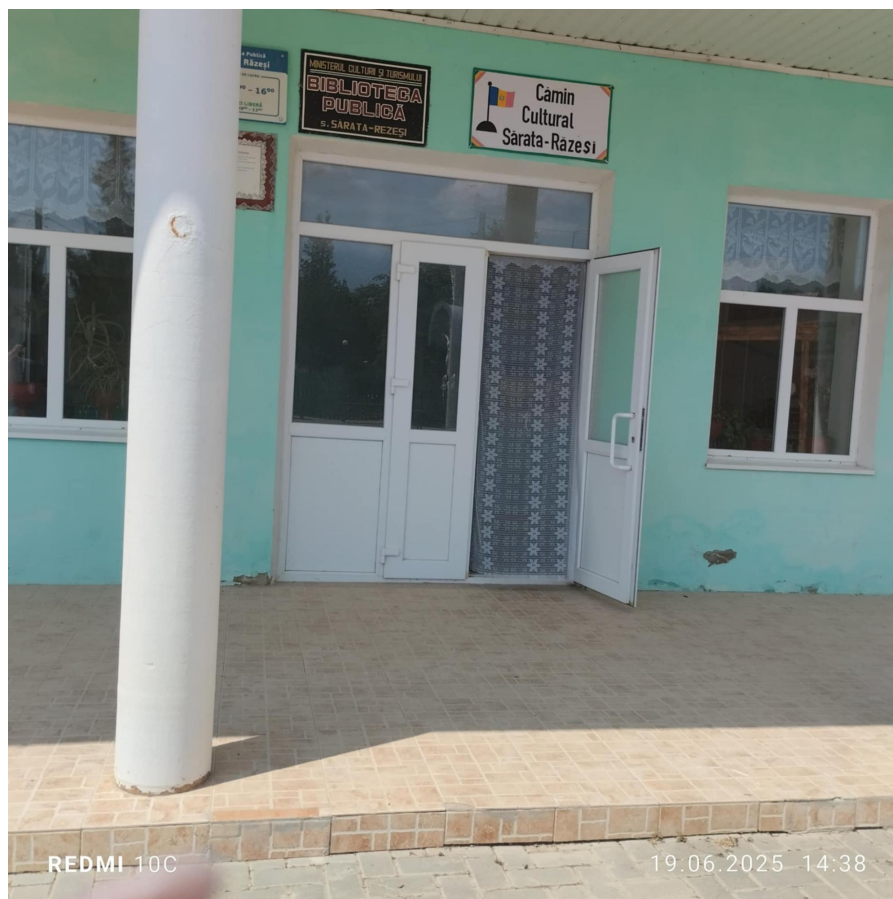
## Galerie - Uși

| Dimensiuni ușă de intrare: | Dublă: 39 cm + 50 cm<br><b>Standard: lumina ușii duble trebuie să fie de minim 90 cm</b><br>Ușa mică din cea dublă se deschide |
| Prag ușă de intrare: | Un prag cu înălțimea: 7 cm<br><b>Standard: pragul trebuie să fie de maxim 2 cm</b> |
| Praguri de la ușile de interior: | Prag 1 cu înălțimea: 7 cm<br><b>Standard: pragul trebuie să fie de maxim 2 cm</b> |
| Ușile de la intrare și din interiorul clădirii sunt dotate/marcate corespunzător cu semne contrastante: | Nu<br><b>Standard: este o diferență de culoare contrastantă (culori închise / culori deschise) între perete și podea</b> |

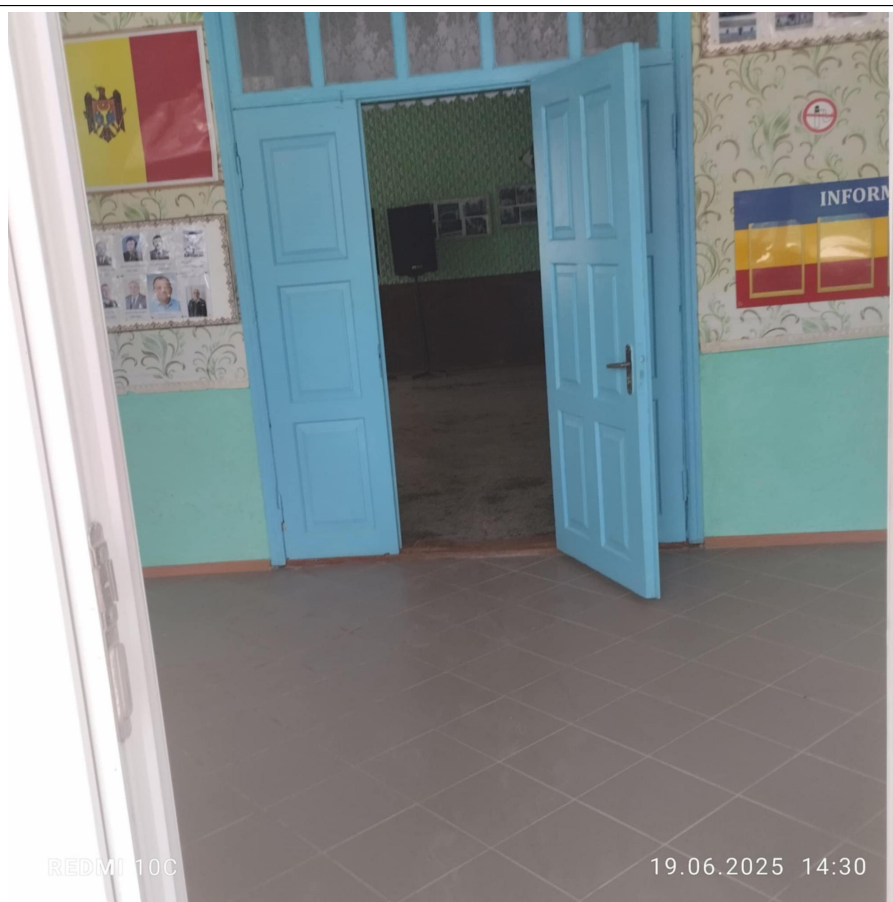
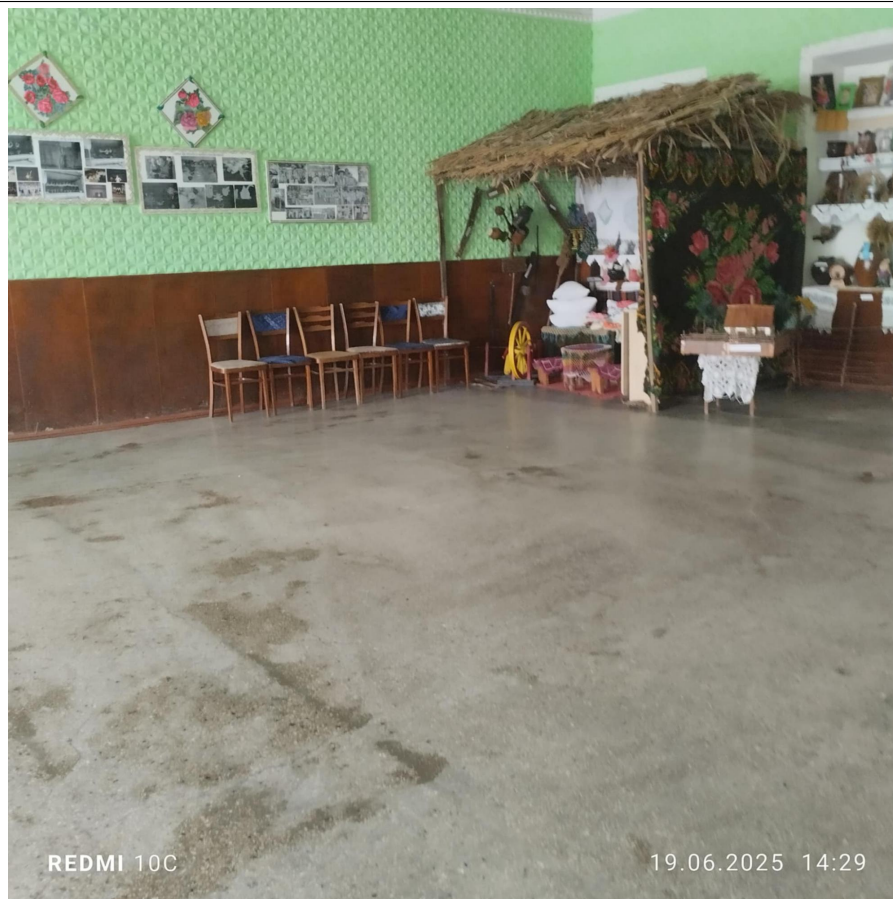
## Galerie - Coridoare

| Lățimea coridorului (în cel mai îngust loc) este peste 150 cm? | Da |
| Pardoseala/podeaua în coridor este suprafață accesibilă: | Da |
| Culori contrastante (este o diferență de culoare contrastantă (culori închise / culori deschise) între perete și podea): | Da |
| Iluminare bună (lumină de zi și lumină artificială) pe hol și pe culoarele principale: | Da |
